# Besiktningssprotokoll

Anticimex Försäkringsbesiktning i samarbete med Fastighetsbyrån

Fastighetsbeteckning: Önnered 20:5	
Fastighetsadress: Bronsfatsgatan 7	
Postnummer: 42163	Ort: Västra Frölunda

Besiktningdatum: 2026-04-16	Protokollnummer: 69652318
Temperatur: 11 °C	Väderlek: Sol
Tekniker: Tobias Larsson	
E-post: tobias.larsson@anticimex.se	
Kontor: Göteborg	
Närvarande: Fastighetsägare Fastighetsmäklare

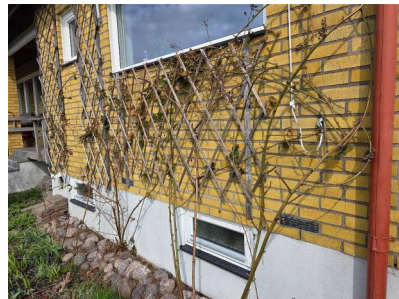
Enstaka växter finns i anslutning till byggnaden.

När det finns rabatter och växter nära byggnaden finns risk att fukt stannar kvar i väggarna. Detta kan i sin tur orsaka invändiga fuktskador. Växternas rötter kan också skada grundmuren och sätta dräneringsledningen ur funktion.

Området närmast huset rekommenderas att vara fritt från växtlighet.

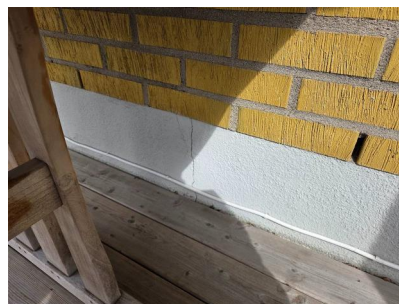
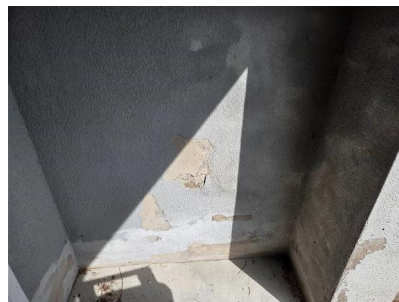
Sprickor samt underhållsbehov finns lokalt i sockel.

Dessa bedöms inte ha lett till bakomliggande skador.

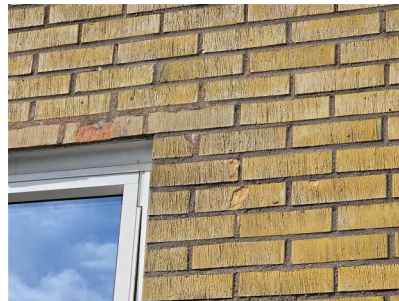
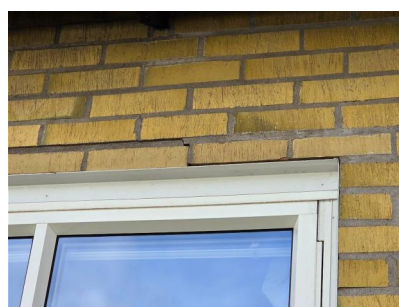
Ytterst lokalt noteras frostsprängning i tegelfasaden. Vidare noteras att vissa tegelbalkar ovan fönster hänger samt lokalt något slitna/urgröpta fogar.

Noterade brister kan orsaka fuktskador i bakomliggande konstruktioner.

Armering i äldre tegelbalkar är generellt inte rostfri vilket kan medföra en försämrad funktion/hållfasthet över tid. När balkar börjar hänga uppstår otätheter i bla. fogar.

Vi rekommenderar en kontakt med murare för att bedöma orsak och omfattning samt åtgärd.

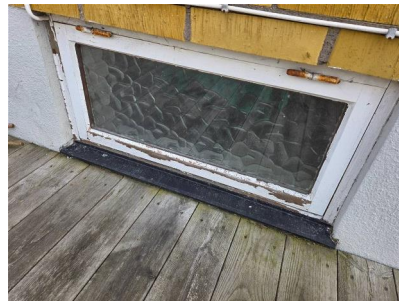
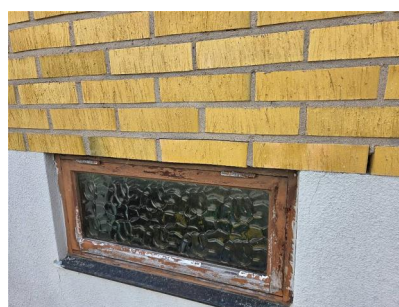
Fönster är lokalt i behov av målning/underhåll. Vidare noteras att enstaka fönster ligger nära mark/altan nivå.

Fönsterbågar och fönsterkarmar där målningsbehov finns riskerar att få fukt- och rötskador på grund av sämre vattenavvisande förmåga. För att öka livslängden på fönster rekommenderas målning och underhåll.

Fönster i grundsockeln vars undre kant ligger i liv med omgivande marknivå medför risk för vatteninträngning vid skyfall och snösmältning. Detta kan medföra fuktrelaterade skador.

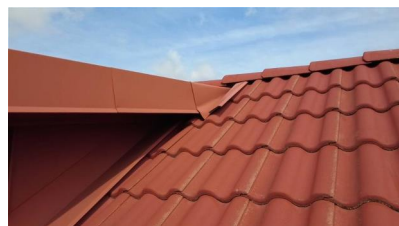
Mindre otätheter noteras kring plåtanslutningar.

Otätheterna medför en ökad risk för att fukt tränger in i underliggande konstruktion med fuktrelaterade skador som möjlig följd.

Besiktning av yttertaget har genomförts från mark samt med hjälp av drönare då övrig taksäkerhet saknas.

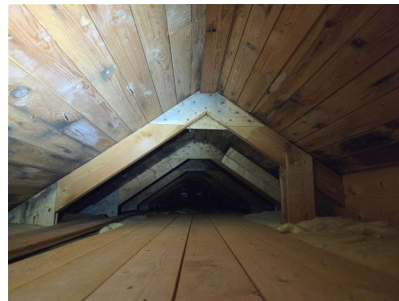
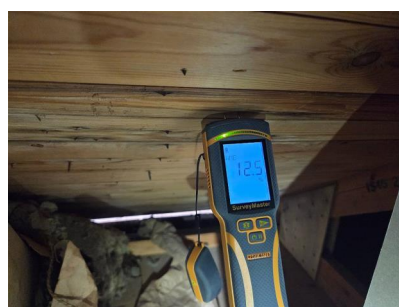
Vid kontroll av vind har fuktvärden under kritisk fuktnivå för mikrobiell tillväxt uppmätts, dock noteras mikrobiell påväxt. Vidare noteras att tilluftsventiler saknas i flera vistelserum.

Den upptäckta mikrobiella påväxten är ett tecken på att vinden har tillförts eller tillförs fukt inifrån bostaden. Observera att besiktning av bostadens ventilationssystem inte har ingått i uppdraget.

Fuktkvoten i underlagstak/takbjälkar uppmättes till 10,9 - 13,8 %.

Vi rekommenderar en fördjupad undersökning för att bedöma orsak och omfattning. Observera attnockvind enbart är kontrollerad ifrån lucka pga trångt utrymme samt att säker uppstigning saknas. Även mindre delar av sidovindar (bla kring takkupor) har ej gått att kontrollera i sin helhet.

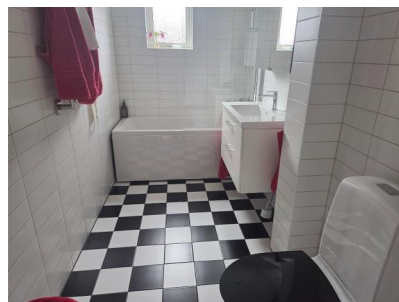
Fönster är olämpligt placerat.

Fönstrets placering i våtutrymmet utgör en risk för fuktskador i fönster- och väggkonstruktionen. För att minska risken för fuktskador på fönster och väggkonstruktion rekommenderas att man skyddar fönstret mot vattenbegjutning.

Fuktindikering i utrymmet gav inga förhöjda fuktindikationer.

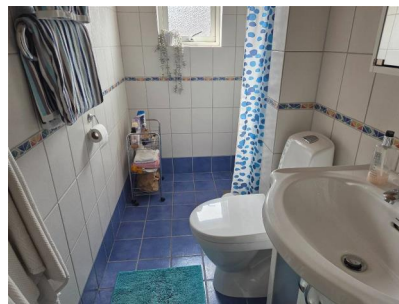
Våtutrymmet har äldre yt-/tätskikt där brister noteras gällande fönsterplacering nära plats för dusch, tätskiktet är felmonterat och sticker fram under klämringen i golvbrunn som är placerad för nära vägg..

Eftersom funktionen, som innebär att ytskiktet/tätskiktet ska vara vattentätt, kan vara nedsatt med noterade brister finns en ökad risk att vatten tränger igenom ytskiktet/tätskiktet med vattenskador i omkringliggande konstruktioner som följd.

För att minska risken för fuktskador på fönster och väggkonstruktion rekommenderas att man skyddar fönstret mot vattenbegjutning.

Med hänsyn till noterad brist rekommenderas att golvbrunn kontinuerligt rengörs.

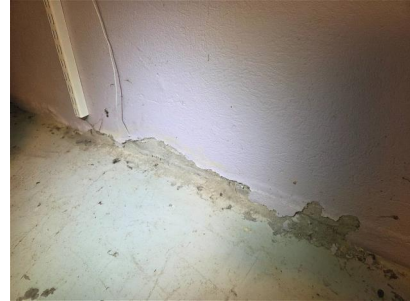
Puts och färg släpper ytterst lokalt från underlaget.

Då grundmurar som står på betongplatta alltid har en kapillär fuktvandring kan det som ett första steg vara att skrapa rent samt återställa fukttekniskt riktigt med en diffusionsöppen färg.
