Besiktningssprotokoll

Anticimex Försäkringsbesiktning i samarbete med Fastighetsbyrån

Fastighetsbeteckning: Gatan 1:107	
Fastighetsadress: Kuttervägen 29	
Postnummer: 43935	Ort: Onsala

Försäkringsbesiktning

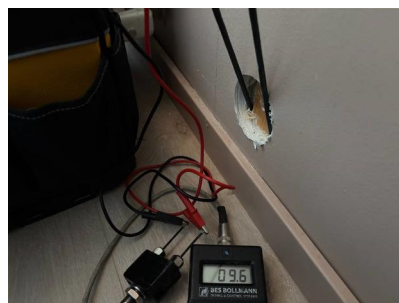
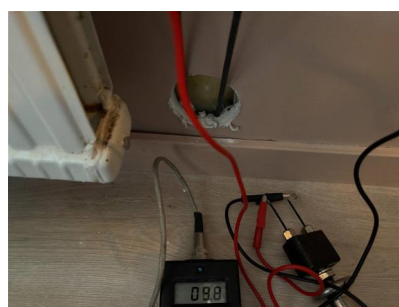
Entréplan / Allmänt

Vid kontroll av konstruktion uppmättes fuktvärden under kritisk nivå för mikrobiell tillväxt och normal lukt upplevdes.

Grundläggningen består av en betongplatta på mark med troligtvis en tunnare underliggande mineralullsisolering, med ett flytande golv dikt an betongplattan.

Provhål 1 togs i vardagsrummets vänstra yttervägg, Fuktkvoten uppmättes till 9,6% i ytterväggssylen och normal lukt upplevdes i konstruktionen.

Provhål 2 togs i vardagsrummets motsatta yttervägg, (Höger sida). Fuktkvoten uppmättes till 9,8% i ytterväggssylen och normal lukt upplevdes i konstruktionen.

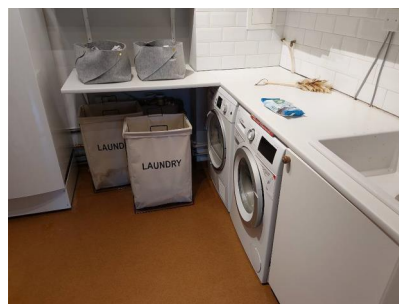
Entréplan / Tvättstuga/ pannrum

Våtutrymmet har äldre yt-/tätskikt.

Utrymmet är äldre och har passerat tiden för sin tekniska livslängd.

Renovering av utrymmet rekommenderas. Kontakta en behörig våtrumsentreprenör för en renovering. I samband med renoveringen bör omkringliggande konstruktioner kontrolleras för att upptäcka eventuella följskador.

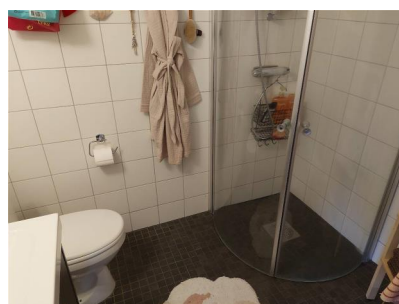
Entréplan / Dusch/Wc

Golvbrunnen är inte utbytt i samband med renovering.

Risk finns att det nya tätskiktet inte har kunnat anslutas till golvbrunnen på ett riktigt sätt, vilket kan leda till fuktskador i omkringliggande konstruktioner.

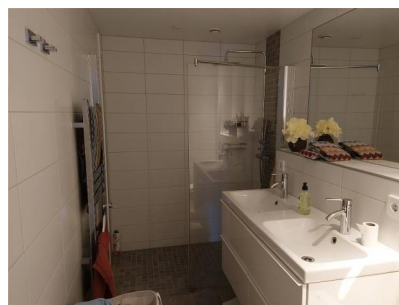
Övre plan / Dusch/Wc

Golvlutning.

Golfallet inne i duschen har en mindre svacka bredvid brunnen. Detta kommer inte leda till några följdskador.

Vidare noterat så saknas packningen på vattenlåset i golvbrunnen. Takbelysningen går inte att tända. Det rekommenderas att byta ljuskällor.

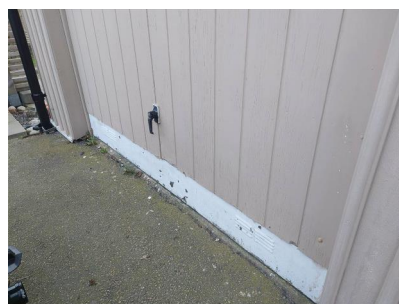
Utvändigt / Dörrar

Garagedörren är i behov av målning/underhåll.

Dörrar där målningsbehov finns riskerar att få fukt- och rötskador på grund av sämre vattenavvisande förmåga.

För att öka livslängden på dörr rekommenderas målning och underhåll.

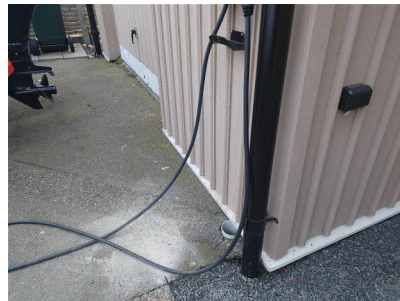
Utvändigt / Hängrännor / Stuprör

Lövsilar finns inte.

När det saknas lövsilar så finns det risk att det blir stopp i dagvattenledningen.

För att hindra stopp i dagvattenledningar rekommenderas komplettering av lövsilar.

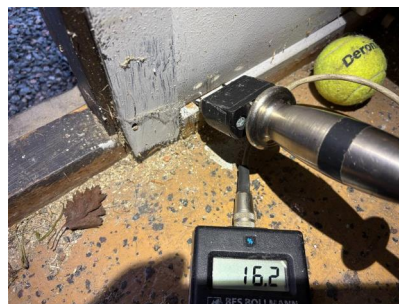
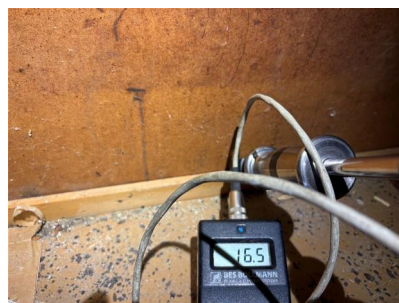
Garage invändigt / Allmänt

Vid kontroll av konstruktion uppmättes fuktvärden under kritisk nivå för mikrobiell tillväxt och normal lukt upplevdes.

Grundläggningen består av en betongplatta på mark med syllar dikt an betongplattan.

Fuktprov 1 togs i garagets yttervägg till vänster innanför garageporten. Fuktkvoten uppmättes till 16,5% i ytterväggssyllen som har kontakt med betongplattan och normal lukt upplevdes i konstruktionen.

Fuktprov 2 togs i garagets yttervägg till vänster innanför dörren. Fuktkvoten uppmättes till 16,2% i ytterväggssyllen som har kontakt med betongplattan och normal lukt upplevdes i konstruktionen.

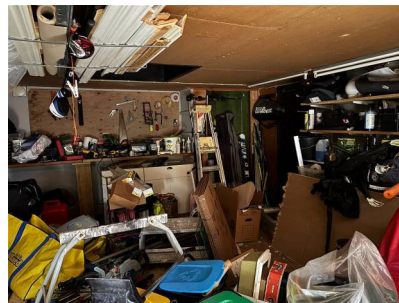
Garage invändigt / Garage invändigt

Golv och väggar är delvis skymda av bohag och har därför ej kunna besiktigas i sin helhet.
