Besiktningssprotokoll

Anticimex Försäkringsbesiktning i samarbete med Fastighetsbyrån

Fastighetsbeteckning: Strannegården 1:220	
Fastighetsadress: Kobbaviksvägen 6b	
Postnummer: 439 31	Ort: Onsala

Besiktningdatum: 2026-04-01	Protokollnummer: 69630370
Temperatur: 8 °C	Väderlek: Halvklart
Tekniker: Magnus Uhlegård	
E-post: magnus.uhlegard@Anticimex.se	
Kontor: Göteborg	
Närvarande: Fastighetsägaren

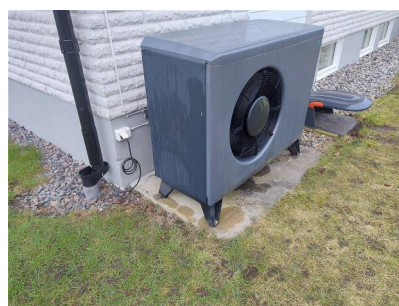
Utvändigt / Sockel

- ✎ Kondensvatten från luftvärmepumpens utedel leds inte bort från husgrunden.

Detta medför ökad risk för att vatten tränger in i anslutande konstruktioner, vilket i sin tur kan leda till fuktrelaterade skador. Observera att besiktning av byggnadens värmesystem eller värmepumpen inte har ingått i uppdraget.

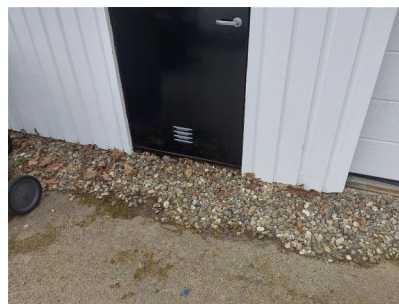
Utvändigt / Fasad

- ⚠ Avståndet mellan fasadbeklädnaden och marken på garaget är inte tillräckligt.

Eftersom fasadbeklädnaden avslutas för nära mark finns risk för att fukt från marken suggs upp i fasadpanelens nederkant. Detta kan orsaka fuktrelaterade skador i fasadbeklädnaden och bakomliggande konstruktioner.

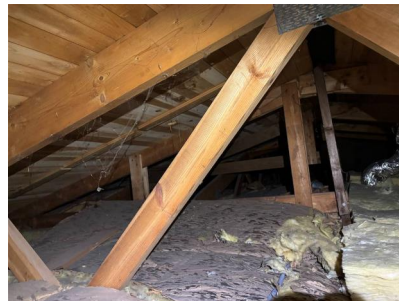
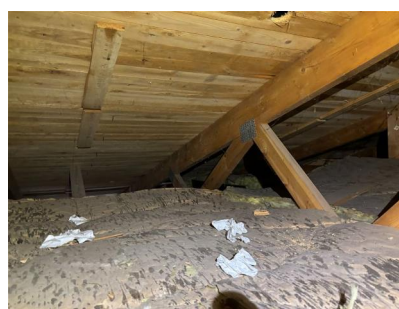
Utvändigt / Vind

Mikrobiell påväxt finns på underlagstaket.

Detta kan vara ett tecken på att vinden tillförs fukt inifrån bostaden. Observera att besiktning av bostadens ventilationssystem inte har ingått i uppdraget.

För att komma tillrätta med detta kan fukttillförseln inifrån bostaden behöva minskas. Det kan göras genom att ventilationen i bostaden förbättras samt att eventuella otätheter i vindsbjälklaget (tak-/väggvinklar, taklucka med mera) tätas. Läs Anticimex faktablad om uppvärmda vindsutrymmen för tips och råd.

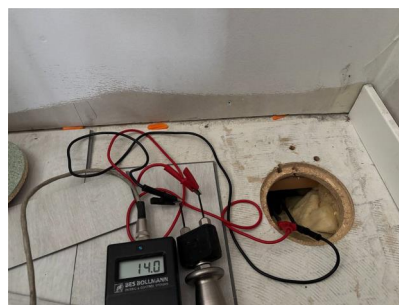
Entréplan / Allmänt

En mindre mikrobiell lukt känns vid inträdet till huset.

Vid kontroll av konstruktion uppmättes fuktvärden under kritisk nivå för mikrobiell tillväxt

Grundläggningen består av en betongplatta på mark utan underliggande isolering i kök med ett uppreglat golv.

Provhål togs i köksgolvet bakom kyl/frys. Under ytskiktet.

Fuktkvoten uppmättes till 14% % i en regel som har kontakt med bottenplattan. normal lukt upplevdes i konstruktionen.

Uppreglade golvkonstruktioner och väggsyllar riskerar att drabbas av fuktskador på grund av naturlig fuktpåverkan om fuktskyddet är bristfälligt utfört alternativt saknas. Fuktvandring kan ske från marken genom betongen till organiskt material genom så kallad kapillärsugning och diffusion, vilket kan leda till skador med lukt av mikrobiell karaktär. Om reglarna är tryckimpregnerade kan även en kemisk lukt förekomma.

På grund av lukten rekommenderar vi en fördjupad undersökning för att bedöma orsak och omfattning. Det är viktigt att tänka på att denna rekommendation om fördjupad undersökning gäller hela husets syllar, och uppreglade golv.

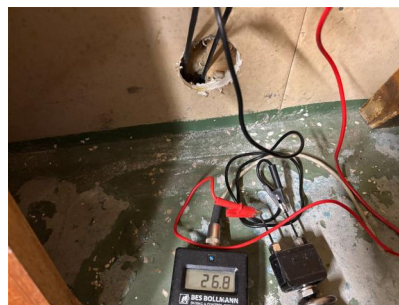
Entréplan / Garage

- 🔍 Vid kontroll av konstruktion i garaget uppmättes fuktvärden över kritisk nivå för mikrobiell tillväxt och en avvikande lukt upplevdes.

Grundläggningen består av en betongplatta på mark utan underliggande isolering i garaget.

Provhål togs i garaget ytterväggssyll.

Fuktkvoten uppmättes till 26,8% i syllan som har kontakt med bottenplattan. mikrobiell lukt upplevdes i konstruktionen.

Väggssyllar riskerar att drabbas av fuktskador på grund av naturlig fuktpåverkan om fuktskyddet är bristfälligt utfört alternativt saknas. Fuktvandring kan ske från marken genom betongen till organiskt material genom så kallad kapillärsugning och diffusion, vilket kan leda till skador med lukt av mikrobiell karaktär. Om reglarna är tryckimpregnerade kan även en kemisk lukt förekomma.

Vi rekommenderar en fördjupad undersökning för att bedöma orsak och omfattning. Det är viktigt att tänka på att denna rekommendation om fördjupad undersökning gäller hela husets syllar, och uppreglade golv

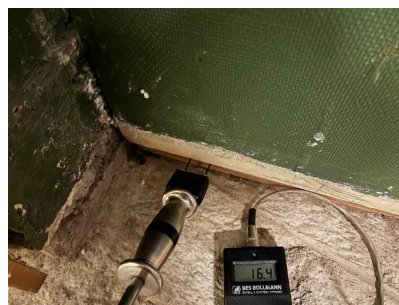
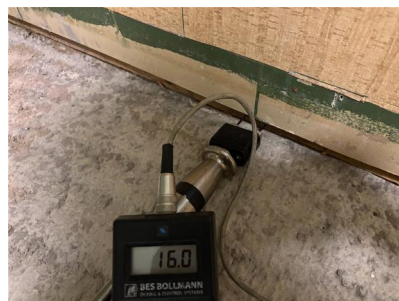
Källarplan / Allmänt 1

Större delen av källaren är utriven.
(Allt utom gillestugan som är totalrenoverad).

Påreglade väggar samt uppreglade golv har rivits ut.
Vissa delar (Wc och bastu) har fortfarande Väggar av organiskt material kvar som har kontakt med bottenplattan.
Vid en uppbyggnad av utrymmena bör även detta rivas ut och ersättas med fuksäkra material. (Ståltrekar och skivmaterial som inte är organiska.

Vid kontroll av konstruktion uppmättes fuktvärden under kritisk nivå för mikrobiell tillväxt och normal lukt upplevdes.

Grundläggningen består av en betongplatta på mark utan underliggande isolering och med ett uppreglat isolerat golv dikt an betongen i ett fåtal utrymmen

Fuktprov togs i kontor/mellanrum. I väggen som är mot wc/ bastu i regler som har kontakt med bottenplattan. Fuktkvoten uppmättes till 16,0% och 16,4%. Normal lukt upplevdes i konstruktionen.

Flytande och uppreglade golvkonstruktion och utreglade väggar riskerar att drabbas av fuktskador på grund av naturlig fuktpåverkan om fuktskyddet är bristfälligt utfört alternativt saknas. Fuktvandring kan ske från marken genom betongen till organiskt material genom så kallad kapillärsugning och diffusion, vilket kan leda till skador med lukt av mikrobiell karaktär. Om väggsyllarna är tryckimpregnerade kan även en kemisk lukt förekomma.
