Besiktningssprotokoll

Anticimex Försäkringsbesiktning i samarbete med Fastighetsbyrån

Fastighetsbeteckning: Buera 2:9	
Fastighetsadress: Västergårdsvägen 18	
Postnummer: 43492	Ort: Vallda

Besiktningdatum: 2026-04-15	Protokollnummer: 69616399
Temperatur: 8 °C	Väderlek: Molnigt
Tekniker: Magnus Uhlegård	
E-post: magnus.uhlegard@Anticimex.se	
Kontor: Göteborg	
Närvarande: Fastighetsägare

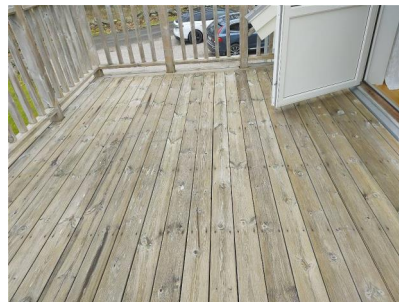
Utvändigt / Balkong 1

Balkonggolvet är ej besiktningsbart.

Balkonggolvet av plåt har ej kunnat besiktigas då det ligger ett sammanhängande tralldäck över plåtbeklädnad. Plåttaket utgör yttertak för delar av underliggande bostad. För att kontrollera plåttaket rekommenderas att tralldäcket delas i sektioner så att plåttaket i framtiden kan besiktigas.

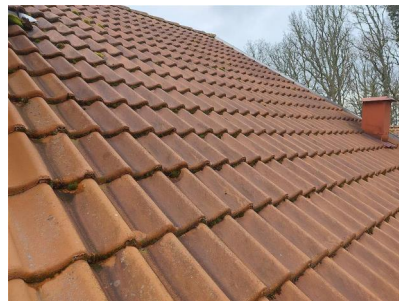
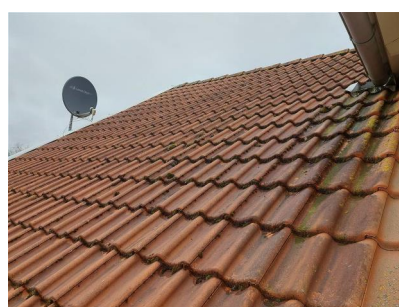
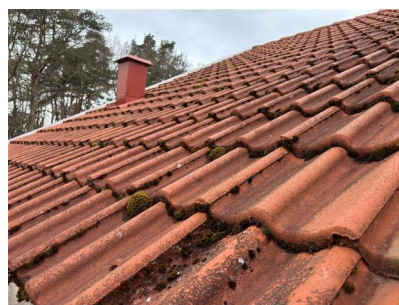
Utvändigt / Tak

Inget att notera.

Taket är besiktigt från stege lutad mot hängränna samt från balkongerna.

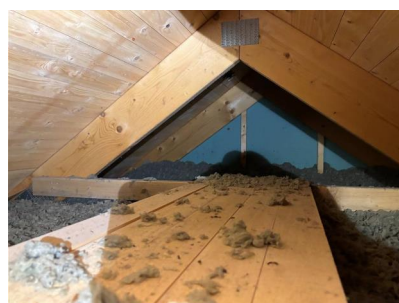
Utvändigt / Vind 1 & 2

Inget att notera.

De två vindsutrymmena är besiktigade från vindsluckor samt landgångar.

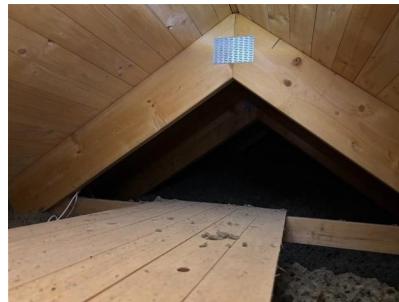
Utvändigt / Vind

Nockvind är ej aktuellt på mittersta delen då innertaket följer yttertaket (parallella tak)
Ev. förekomst av bakomliggande luftspalt och uppbyggnad av densamma går därför ej att bedöma.
Detta i sig är ej en allmänt känd riskkonstruktion utan ett vedertaget sätt att isolera yttertaket av denna typ

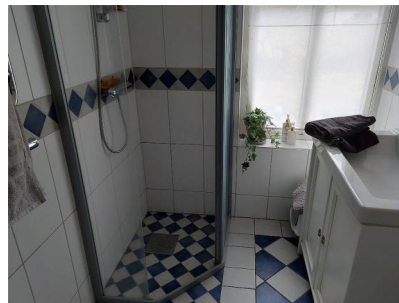
Entréplan / Dusch/Wc

- ▲ Duschväggen som är monterad är helt tät i botten.
 Vid ev. läckage utanför duschen kan inte vattnet ta sig till brunnen.
 Risk finns då att utläckande vatten tar sig ner i underliggande konstruktion med fuktrelaterade skador som möjlig följd.

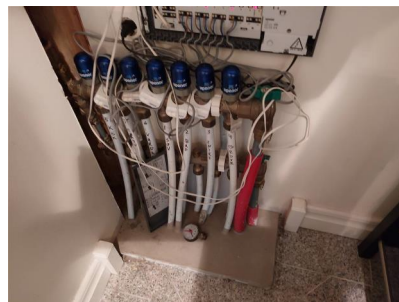
Entréplan / Klädkammare

- ▲ Rörlits saknar vattentät botten.

En rörlits ska ha en vattentät botten och vara försedd med skvallerrör.
 När det saknas ökar risken för att ett läckage inte upptäcks i tid. Det kan leda till fuktskador i omkringliggande konstruktioner.

För att upptäcka eventuella läckage,
 Täta botten, installera ett fuktläckagelarm i utrymmet.
 Syftet med denna installation är att förebygga skada vid ett ev. läckage i denna slits.
 För att detta skall fungera är det viktigt att batteribyte sker enligt tillverkarens anvisningar.

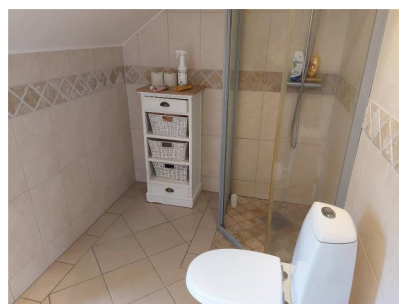
Övre plan / Dusch/Wc

⚠ Duschväggen som är monterad är helt tät i botten. Vid ev. läckage utanför duschen kan inte vattnet ta sig till brunnen. Risk finns då att utläckande vatten tar sig ut och ner i underliggande konstruktion med fuktrelaterade skador som möjlig följd.

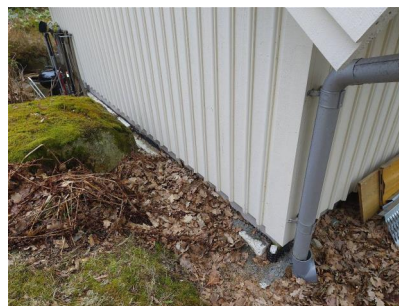
Utvändigt / Sockel

Utvändigt fuktskydd ligger oskyddat ovan mark och saknar kantlist.

Risk finns att det utvändiga fuktskyddet skadas och funktionen försämras.

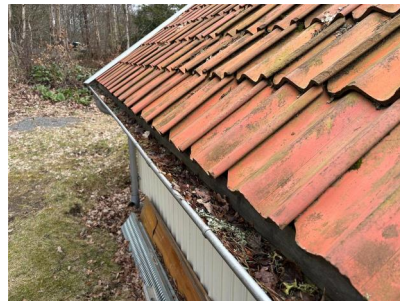
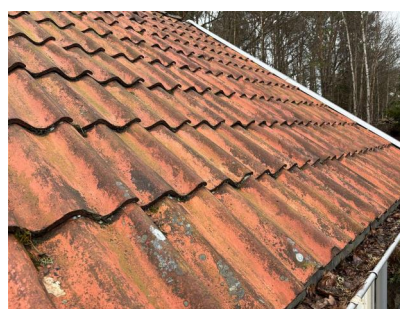
Utvändigt / Hängrännor / Stuprör

Hängrännor är skräpfyllda.

Eftersom hängrännor är fulla med skräp finns risk för fuktskador på fasad och sockel då vatten kan svämma över.

För att förhindra översvämning rekommenderas rensning av hängrännor.

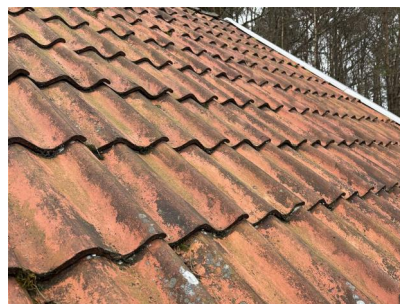
Utvändigt / Tak

Inget att notera.

Taket besiktigat från stege lutad mot hängränna samt från marken.
