Besiktningssprotokoll

Kompletterande besiktning
Anticimex Försäkringsbesiktning i samarbete med Fastighetsbyrån

Fastighetsbeteckning: Heden 8:18	
Fastighetsadress: Heden Ramsjövägen 143	
Postnummer: 827 91	Ort: Ljusdal

Besiktningdatum: 2026-04-16	Protokollnummer: 69653713
Temperatur: 8°C	Väderlek: Klart
Tekniker: Peter Engstrand	
E-post: peter.engstrand@anticimex.se	
Kontor: Söderhamn	
Närvarande:

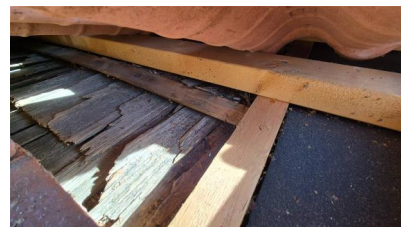
Underlagstaket är det gamla spåntaket.

Eftersom underlagstaket består av det gamla spåntaket utan yttre täckning av papp under takbeklädnaden, finns risk vid ogynnsam väderlek att regnvatten/snö tränger in under plåten med läckage på vindsutrymmet som följd.

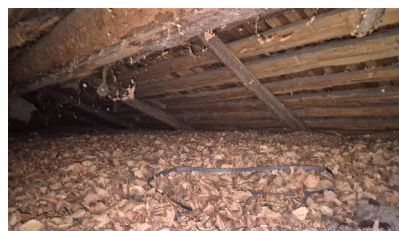
Vid kontroll av vinden uppmättes fuktvärden under kritisk fuktnivå för mikrobiell tillväxt och en normal lukt upplevdes. Fuktkvoten i underlagstak/takbjälkar uppmättes vid besiktningstillfället till ca 8 %. Detta värde varierar dock under året beroende på årstid och utomhusklimat.

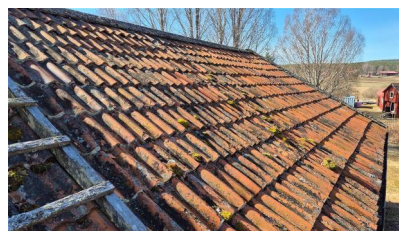
Yttertaket är äldre och i behov av renovering.

Taket är äldre och har passerat tiden för sin tekniska livslängd. Renovering av yttertaket rekommenderas. Kontakta en takentreprenör för en renovering. I samband med renoveringen bör omkringliggande konstruktioner kontrolleras för att upptäcka eventuella följdskador.

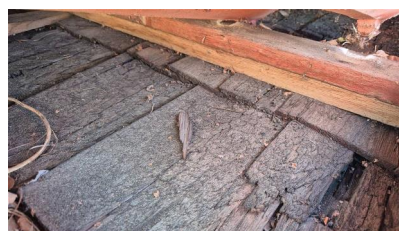
Underlagstaket är det gamla spåntaket.

Eftersom underlagstaket består av det gamla spåntaket utan yttre täckning av papp under takbeklädnaden, finns risk vid ogynnsam väderlek att regnvatten/snö tränger in under plåten med läckage på vindsutrymmet som följd.
