Besiktningssprotokoll

Anticimex Försäkringsbesiktning i samarbete med Fastighetsbyrån

Fastighetsbeteckning: Ubyn 2:92	
Fastighetsadress: Sefastvägen 7h	
Postnummer: 843 41	Ort: Gällö

Besiktningdatum: 2026-04-14	Protokollnummer: 69622508
Temperatur: 5 °C	Väderlek: Halvklart
Tekniker: Mikael Persson	
E-post: mikael.persson@anticimex.se	
Kontor: Sundsvall	
Närvarande: Ingen närvarande

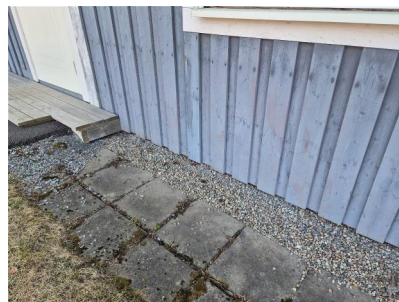
Avståndet mellan fasadbeklädnaden och marken är inte tillräckligt.

Eftersom fasadbeklädnaden avslutas för nära mark finns risk för att fukt från marken suggs upp i fasadpanelens nederkant. Detta kan orsaka fuktrelaterade skador i fasadbeklädnaden och bakomliggande konstruktioner.

Fasadpanelen är i behov av målning/underhåll.

För att öka livslängden på fasadbeklädnaden rekommenderas målning och underhåll.

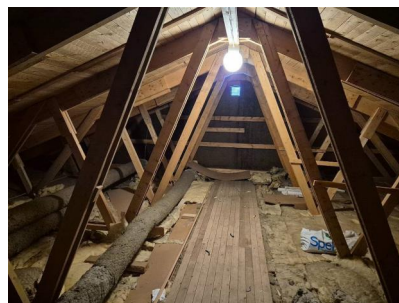
- ✓ Vid kontroll av vinden uppmättes fuktvärden under kritisk fuktnivå för mikrobiell tillväxt och en normal lukt upplevdes. Fuktkvoten i underlagstak/takbjälkar uppmättes till 10 %.

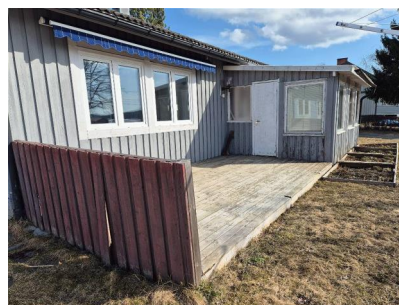
Altan och uterum är i sämre skick och har underhållsbehov och mindre rötskador.

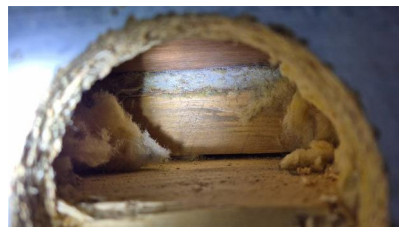
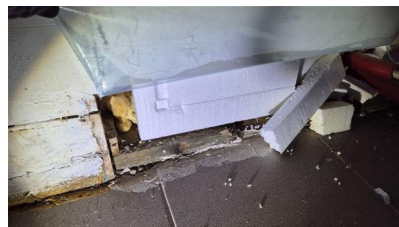
Vid kontroll av konstruktion uppmättes fuktvärden under kritisk nivå för mikrobiell tillväxt och normal lukt upplevdes.

Grundläggningen består av en betongplatta på mark utan underliggande isolering och med ett uppreglat isolerat golv dikt an betongen. Fuktkvoten uppmättes till 9% - 12% i väggsyllar. Från förråd noteras att väggsyll är träskyddsbehandlad.

Befintlig golvkonstruktion och eventuella väggsyllar riskerar att drabbas av fuktskador på grund av naturlig fuktpåverkan. Detta i sin tur kan leda till mikrobiella skador (angrepp av mikroorganismer) som kan resultera i att mikrobiell lukt sprids till boendemiljön. Om väggsyllarna är tryckimpregnerade kan även en kemisk lukt förekomma.

På grund av att det ligger en stenbaserad skiva under laminatgolvet har kontroll och fuktmätning inte kunnat utföras i den omfattning eller på de platser som hade varit önskvärt.

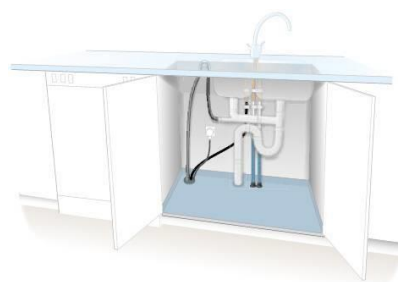
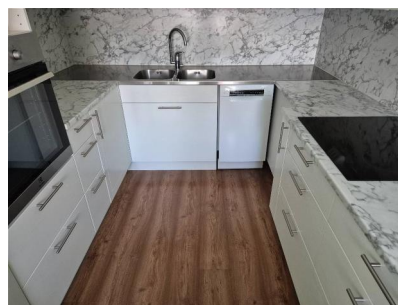
Fuktskydd saknas i diskbänksskåp samt under kylskåp och diskmaskin.

Utan fuktskydd är det svårt att upptäcka läckage från rörledningar. Vatten kan då tränga in i omkringliggande konstruktioner och orsaka fuktskador.

För att upptäcka eventuella läckage, installera ett fuktskydd.

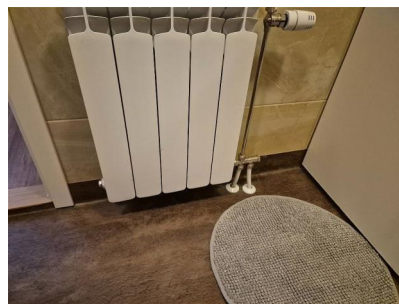
- ⚠ Rörgenomföring finns i golv.

Rörgenomföringar i golvet medför en ökad risk för att vatten tränger ner i omkringliggande konstruktioner och orsakar fuktskador.

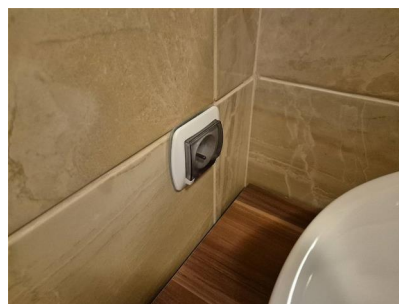
- ✎ Vägguttag sitter löst.

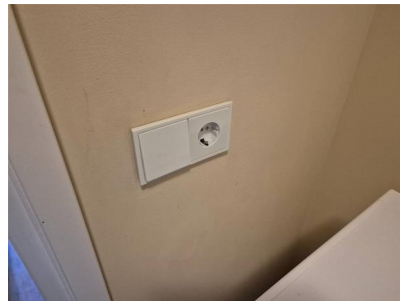
Vid stickprovskontroll av jordade eluttag noterades felkoppling.

Kontakta en elektriker för kontroll och åtgärd.

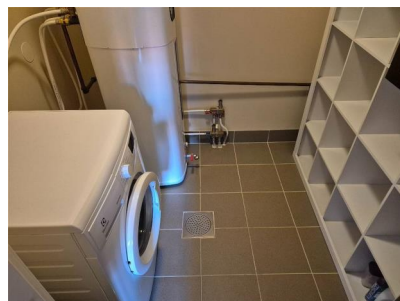
Tätskikt är felmonterat i golvbrunnen, sticker ut under klämring. Rör genomföringar förekommer i golv och våtrumströskel saknas.

När tätskikt är felmonterat i golvbrunnen samt övrigt noterat ovan innebär det risk för fuktskador. Vatten kan tränga ner i omkringliggande konstruktioner med fuktrelaterade skador som följd.

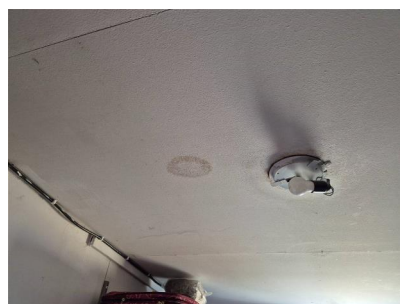
Taket har fuktfläckar.

Fuktfläckar kan bero på olika saker, och kan vara ett tecken på en tidigare eller en pågående fuktskada.

Se lämnade upplysningar från fastighetsägaren. Yttertaket på förråd är utbytt.

Vi rekommenderar en fördjupad undersökning för att bedöma orsak och omfattning.
