# Besiktningssprotokoll

Kompletterande besiktning  
Anticimex Försäkringsbesiktning i samarbete med Fastighetsbyrån

Fastighetsbeteckning: Stenjärnet 4	
Fastighetsadress: Vändrostvägen 6a	
Postnummer: 791 61	Ort: Falun

Besiktningdatum: 2026-04-17	Protokollnummer: 69650152
Temperatur: 9°C	Väderlek: Sol
Tekniker: Per Ljungberg	
E-post: per.ljungberg@anticimex.se	
Kontor: Falun	
Närvarande: Fastighetsägare

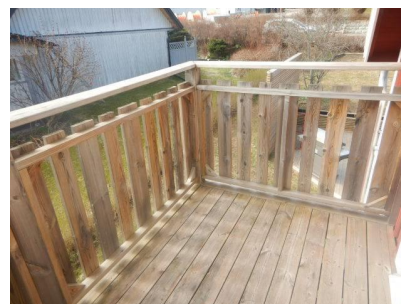
Kontrollera stolpar årligen då fuktskydd saknas ovanpå hörnstolpar.

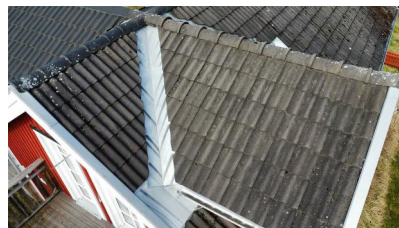
Yttertaket är delvis äldre.

Takpannor och plåtdetaljer har enligt vår bedömning en begränsad livslängd. Eftersom husets taktäckning är äldre har det ett minskat motstånd mot vatteninträngning. Detta i sin tur kan leda till fuktskador på träläkt och vidare ner i underliggande konstruktioner.

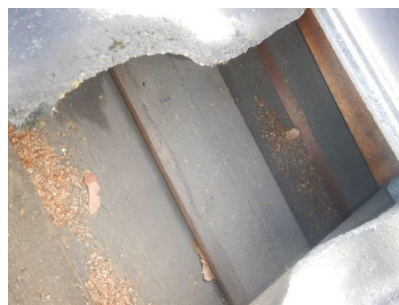
Takpannor med underlagstak av brädor/plank (rillor).

Med denna konstruktion är det extra viktigt att takpannorna är hela. Eftersom underlagstaket inte har en papp kan regn och snö som tränger in genom otätheter leda till fuktskador i underliggande konstruktion.

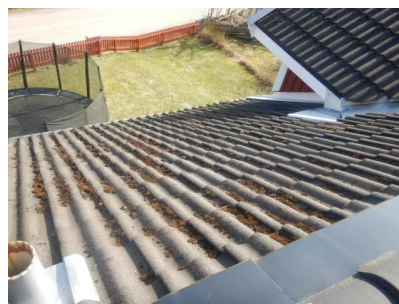
Mosspåväxt finns på takpannor.

Mossa som växer på taket kan leda till att taktäckningen har ett minskat motstånd mot vatteninträngning. Detta i sin tur kan leda till fuktskador på träläkt och takkonstruktionen vilket kan resultera i mikrobiella skador (angrepp av mikroorganismer).

För att öka livslängden på taket rekommenderas att mossan tas bort från takpannorna.

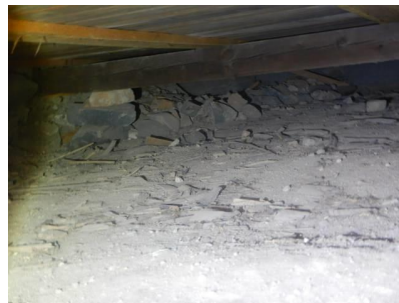
Krypgrunden har ej besiktigats då lucka till utrymmet saknas och det är låg höjd.

Uteluftsventilerade krypgrunder med bjälklag av organiskt material har ofta fuktskador, som kan resultera i mikrobiella skador (angrepp av mikroorganismer) och i värsta fall rötskador. Krypgrunden har inte kunnat besiktigas eftersom det inte finns någon inspektionslucka in till krypgrunden.

Genom öppning i grundmur noterades inga avvikelser och fuktkvot uppmättes till 12 %.

Det finns risk för mikrobiell tillväxt om den relativa fuktigheten (RF) i den omgivande luften är över 75 %. I furuvirke motsvarar det en fuktkvot (FK) på 17 %.

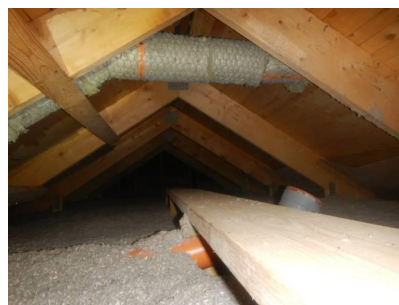
Vid kontroll av vinden uppmättes fuktvärden under kritisk fuktnivå för mikrobiell tillväxt och en normal lukt upplevdes. Fuktkvoten i underlagstak/takbjälkar uppmättes till 8 %.
