# Besiktningssprotokoll

Anticimex Försäkringsbesiktning i samarbete med Fastighetsbyrån

Fastighetsbeteckning: Ålberga 1:12	
Fastighetsadress: Kungsberget 1	
Postnummer: 611 90	Ort: Ålberga

Besiktningdatum: 2026-04-13	Protokollnummer: 69635536
Temperatur: +7 °C	Väderlek: Sol
Tekniker: Anders Lygrell	
E-post: Anders.Lygrell@anticimex.se	
Kontor: Eskilstuna	
Närvarande: Säljare

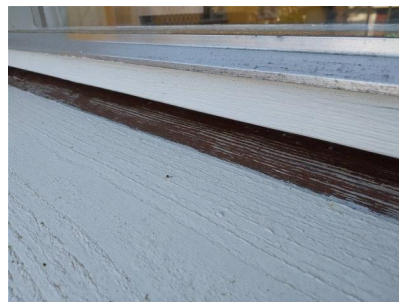
Trasigt fönsterglas samt sprickor i fönsterglas förekommer på ett flertal fönster.

Fönsterbleck av trä är otäta vid infästningar.

Eftersom fönsterblecken är otäta finns risk att vatten rinner in i väggen vilket i sin tur kan leda till fuktskador i väggkonstruktionen.

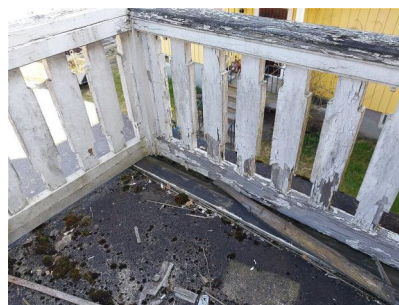
Takpappen på balkongen har inte kunnat besiktas på grund av överliggande betongsula.

Balkongräcke och träkonstruktioner är i behov av målning/underhåll.

Balkongräcke och träkonstruktioner där målningsbehov finns riskerar att få fukt- och rötskador på grund av sämre vattenavvisande förmåga.

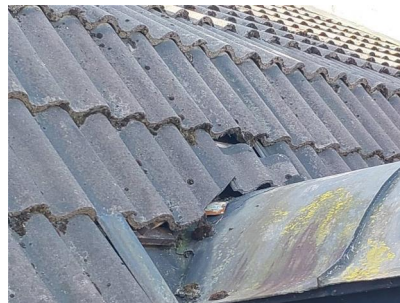
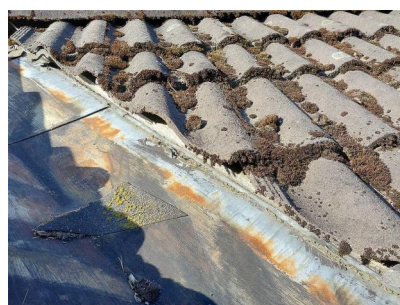
Yttertaket (pannor och papp) är äldre på flygelbyggnaderna, äldre takpannor på huvudbyggnaden.

Takpannor, plåtdetaljer och underlagspapp har enligt vår bedömning en begränsad livslängd. Eftersom husets taktäckning är äldre har det ett minskat motstånd mot vatteninträning. Detta i sin tur kan leda till fuktskador på träläkt och vidare ner i underliggande konstruktioner.

Lokalt finns pannor som ej ligger på plats, läkt synlig i vinkelrännor (plåt är ej uppvikta på sidorna), mosspåväxt förekommer på pannor.

Vi rekommenderar en kontakt med fackman för vidare kontroll samt åtgärdsförslag kring taket.

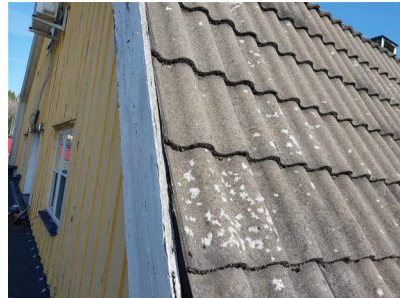
Vattplåtar saknas lokalt vid vindskivor.

Äldre plåtarbeten förekommer där även färgen har släppt.

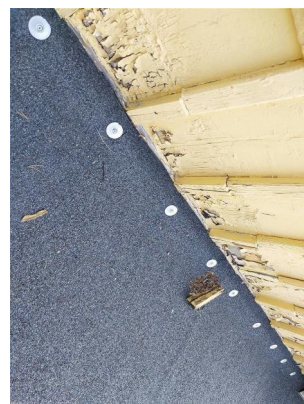
Ståndplåt saknas mellan tak och fasad.

Detta medför risk för att regnvatten kan rinna in mellan anslutningen och väggen, vilket i sin tur kan leda till mikrobiella skador (angrepp av mikroorganismer) i tak- och väggkonstruktioner.

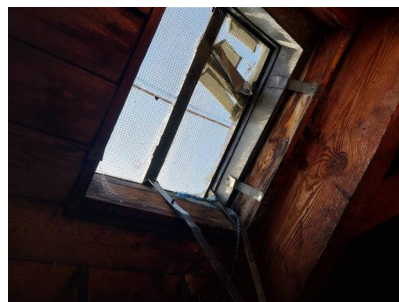
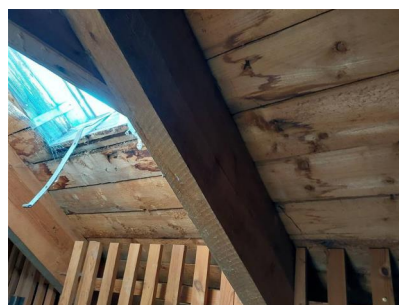
Underlagstaket har fuktfläckar lokalt.

Fuktfläckar kan bero på olika saker, och kan vara ett tecken på en tidigare eller ett pågående läckage.

Vi rekommenderar en fördjupad undersökning för att bedöma orsak och omfattning.

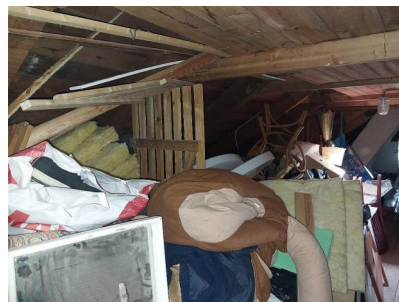
Trasigt glas förekommer i takfönster.

Utrymmet är delvis belamrat med lösöre vilket gör att delar inte kunnat besiktas i sin helhet.

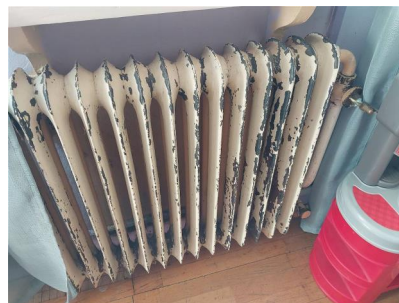
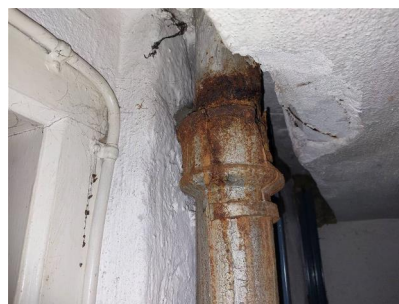
Husets rör- /avlopp- /värmeledningssystem är äldre och brister finns då det förekommer bristfälligt monterade radiatorer som även har skador. Rostangrepp förekommer på radiatorer och rör, äldre gjutjärnsbrunnar finns i flera utrymmen i huset med mera.

Äldre rör- /avlopp- /värmeledningssystem kan ha nedsatt funktion/brister på grund av sin ålder, vilket i värsta fall kan leda till läckage.

Vi rekommenderar att en fackman kontaktas för att kontrollera husets rör- /avlopp- /värmeledningssystem samt för att hjälpa er med eventuella åtgärder. Observera att ingen besiktning av dessa system har ingått i uppdraget.

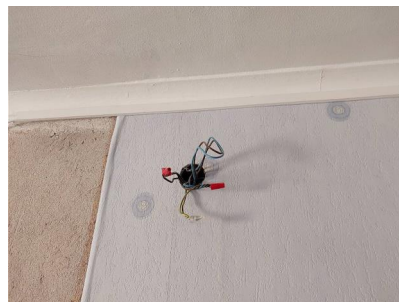
Elinstallationen i huset har enligt vår bedömning uppenbara brister. Bland annat förekommer jordade och ojordade eluttag i samma utrymme, felkopplade eluttag i våtutrymme, synliga kabelavslut, löst sittande elkablar, ojordade eluttag i källaren samt 3-fasuttag i metall med mera.

Elinstallationen i huset är en säkerhetsrisk som kan orsaka både personskador och brand. Observera att besiktning av bostadens elsystem inte har ingått i uppdraget.

Kontakta en elektriker för kontroll och åtgärd.

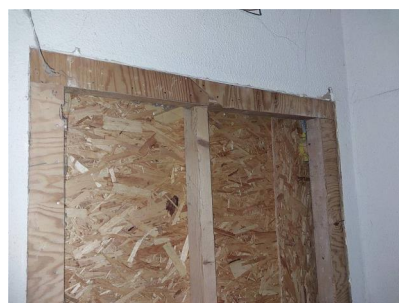
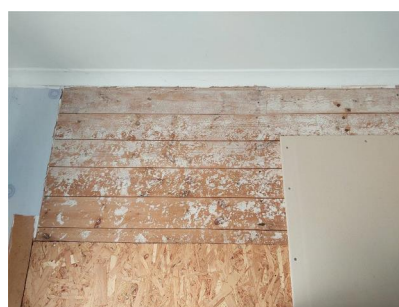
I hela huset förekommer utrymmen som ej är färdigställda, trasiga och slitna ytskikt på golv och väggar, tapeter som lossnat, skador på innerdörrar med mera.

Dessa anmärkningar bedöms vara av mer estetisk karaktär och ej leda till någon ökad risk för skada.

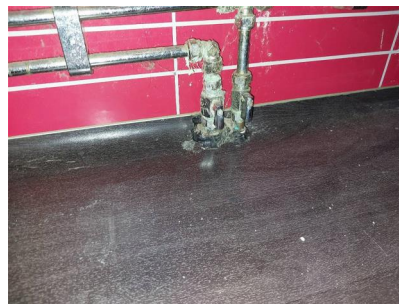
Rörgenomföringar finns i golv, tröskel saknas/är för låg.

Detta medför en ökad risk för att vatten tränger ner i omkringliggande konstruktioner och orsakar fuktskador.

Radiator sitter löst.

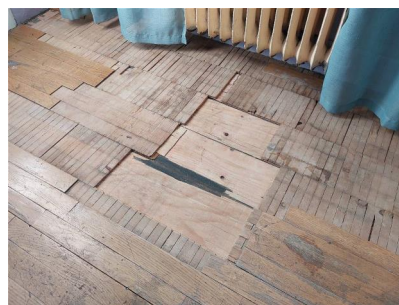
Skador i parkett.

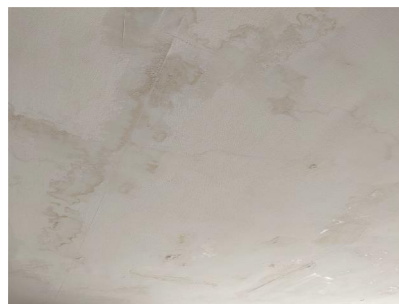
Fuktfläckar i innertak.

Dessa bedöms vara äldre och uppstått innan taket renoverades.

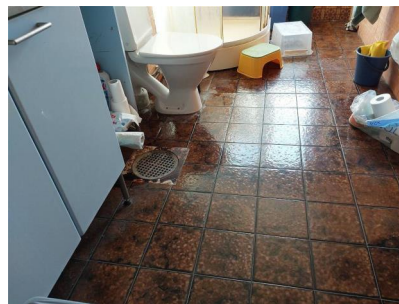
🔍 Våtutrymmet har äldre yt-/tätskikt med bland annat gjutjärnsbrunn, rörgenomföringar i golv, sprickor i handfat, klinker har släppt från underlaget, trasig wc med mera.

Utrymmet är äldre och har passerat tiden för sin tekniska livslängd.

Renovering av utrymmet rekommenderas. Kontakta en behörig våtrumsentreprenör för en renovering. I samband med renoveringen bör omkringliggande konstruktioner kontrolleras för att upptäcka eventuella följdskador.

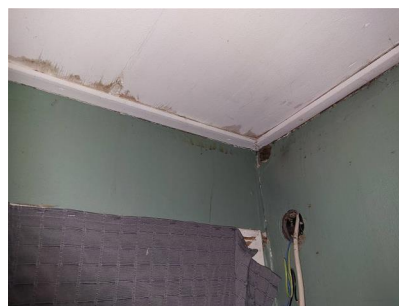
🔍 Tak och vägg har fuktskador, formförändringar förekommer i vägg.

Vid besiktningstillfället förekommer inga förhöjda fuktvärden.

Vi rekommenderar den fördjupad undersökning för att bedöma orsak och omfattning.

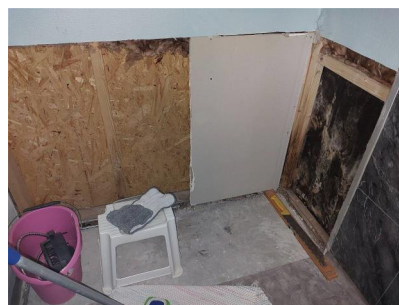
Våtutrymmet har fuktskador, väggar är öppnade efter fuktskada uppstått.

I övrigt förekommer rörgenomföringar i golv, tröskel saknas, golvbeklädnad saknas lokalt med mera.

Renovering av utrymmet rekommenderas. Kontakta en behörig våtrumsentreprenör för en renovering. I samband med renoveringen bör omkringliggande konstruktioner kontrolleras för att upptäcka eventuella följdskador.

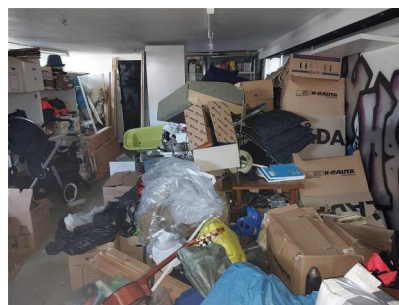
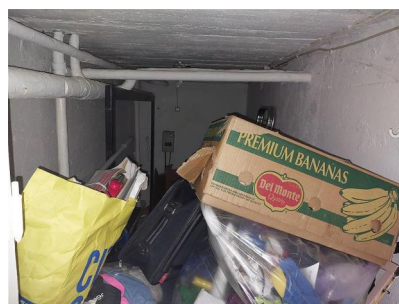
Utvändigt fuktskydd är äldre.

Eftersom källarens utvändiga fuktskydd (dagvattensystem, dräneringssystem samt källarytterväggarnas utvändiga fuktskydd) är äldre, så kan systemet ha nedsatt funktion. Detta ökar risken för invändiga fuktskador i källaren.

Puts- och färgsläpp finns på källarväggar.

Puts- och färg som släppt från underlaget invändigt på källarytterväggarna är ett tecken på att källarens utvändiga fuktskydd inte längre fungerar tillfredsställande.

Rostangripen gjutjärnsbrunn i flertalet utrymmen (Äldre standard som ej uppfyller dagens krav).

Klinker har släppt från underlaget i flertalet utrymmen (vidhäftningen mellan klinker och underlag har upphört, så kallat bomljud uppstår)

För att åtgärda detta måste källarens utvändiga fuktskydd förbättras. Läs Anticimex faktablad om källare för tips och råd.

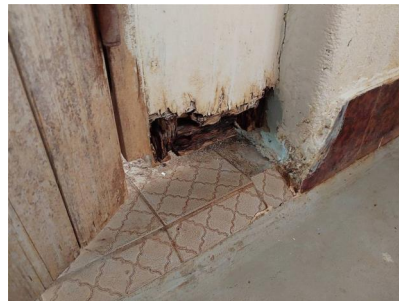
Vid kontroll av konstruktion uppmättes fuktvärden över kritisk nivå för mikrobiell tillväxt och normal lukt upplevdes. Rötskador förekommer lokalt i vägg.

Källaren med påreglade ytterväggar riskerar att drabbas av fuktskador på grund av naturlig fuktpåverkan från mark. Detta kan i sin tur leda till mikrobiella skador (angrepp av mikroorganismer) som kan leda till att mikrobiell lukt sprids till boendemiljön.

Risk för mikrobiell tillväxt föreligger om den relativa fuktigheten (RF) i den omgivande luften är över 75 % vilket i furuvirke motsvarar en fuktkvot (FK) på 17 %. Fuktkvoten uppmättes till 19%.

Vi rekommenderar en fördjupad undersökning för att bedöma orsak och omfattning.

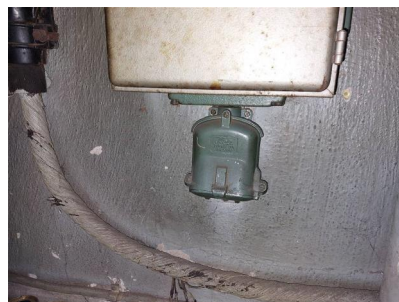
3-fasuttag i metall finns.

Denna typ av uttag tillverkas inte längre då de anses medföra en stor risk för personskada.

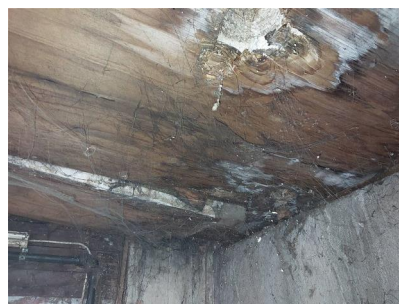
Taket har fuktskador.

Vi rekommenderar en fördjupad undersökning för att bedöma orsak och omfattning.

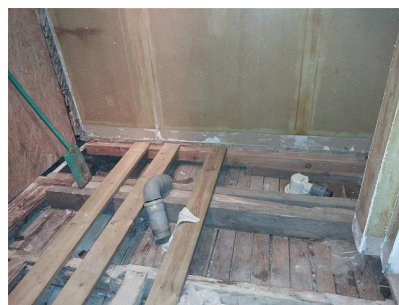
På grund av renoveringen har besiktningen inte kunnat genomföras.

Vi rekommenderar en kompletterande besiktning när renoveringen är klar.

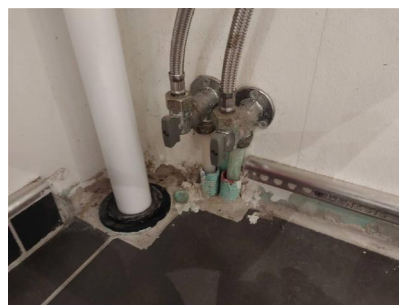
Rör genomföringar finns i golv, tätskikt är ej uppviktt mot tröskel.

Detta medför en ökad risk för att vatten tränger ner i omkringliggande konstruktioner och orsakar fuktskador.
