# Besiktningssprotokoll

Anticimex Försäkringsbesiktning i samarbete med Fastighetsbyrån

Fastighetsbeteckning: Stranden 1:58	
Fastighetsadress: Hovgårdsvägen 10	
Postnummer: 64651	Ort: Stjärnhov

Besiktningdatum: 2026-04-17	Protokollnummer: 69652263
Temperatur: +10 °C	Väderlek: Molnigt
Tekniker: Anders Lygrell	
E-post: Anders.Lygrell@anticimex.se	
Kontor: Eskilstuna	
Närvarande: Säljare

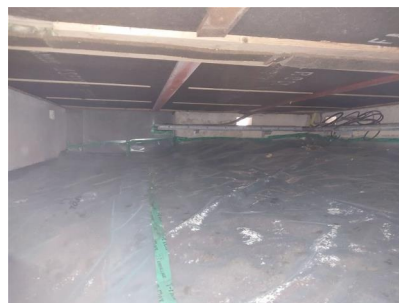
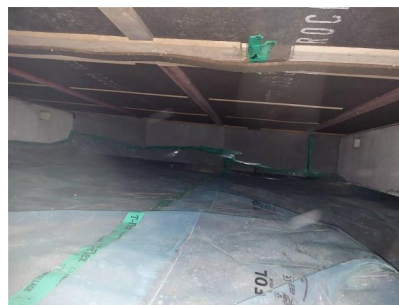
Vid kontroll av konstruktionen i krypgrund uppmättes fuktvärden under kritisk fuktnivå för mikrobiell tillväxt och normal lukt upplevdes.

Golvbjälklaget ovan den uteluftsventilerade krypgrunden riskerar att drabbas av fuktskador på grund av naturlig fuktpåverkan. Detta kan i sin tur leda till mikrobiella skador (angrepp av mikroorganismer) som kan leda till att mikrobiell lukt sprids till boendemiljön.

Risk för mikrobiell tillväxt föreligger om den relativa fuktigheten (RF) i den omgivande luften är över 75 % vilket i furuvirke motsvarar en fuktkvot (FK) på 17 %. Fuktkvoten uppmättes till 13%.

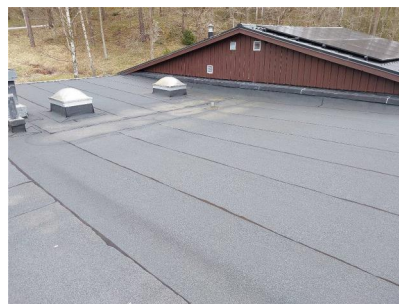
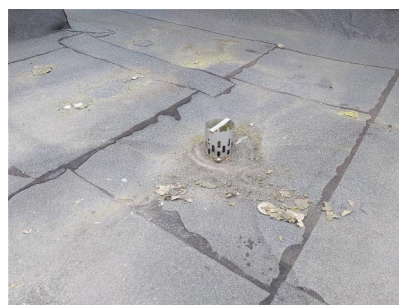
Inbyggda hängrännor och stuprör.

Eftersom vatten från taket avleds med inbyggda hängrännor/invändiga stuprör finns en ökad risk för fuktskador i omkringliggande konstruktioner. Vanliga orsaker till fuktskador är läckage i skarvar på hängrännor och stuprör eller igensatta takbrunnar.

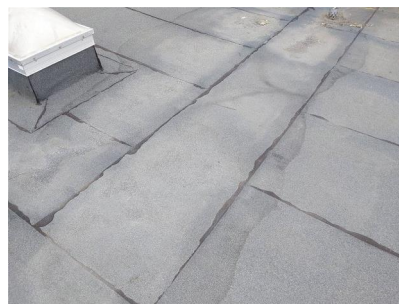
Lågpunkter/ojämheter förekommer lokalt.

Risk finns att vatten blir stående på taket.

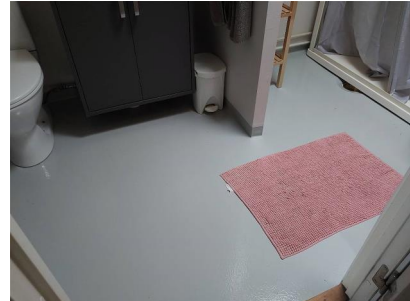
Våtutrymmet har äldre yt-/tätskikt med bland annat äldre golvbrunn samt rörgenomföringar i golv.

Eftersom funktionen, som innebär att ytskiktet/tätskiktet ska vara vattentätt, kan vara nedsatt finns en ökad risk att vatten tränger igenom ytskiktet/tätskiktet med vattenskador i omkringliggande konstruktioner som följd.

Duschkabin finns installerad i utrymmet.

Fuktindikering i utrymmet gav inga förhöjda fuktindikationer.
