**Fastighetsuppgifter**

Hansjö 28:13

Gyllbacksvägen 8

Uppdragsnummer	WA7995
Besiktningsdatum	2026-04-20
Besiktningföretag	OBM Besiktning Dalarna AB
Besiktningförrättare	Oscar Dahl
Närvarande	Säljaren
Giltig till och med	2027-04-20

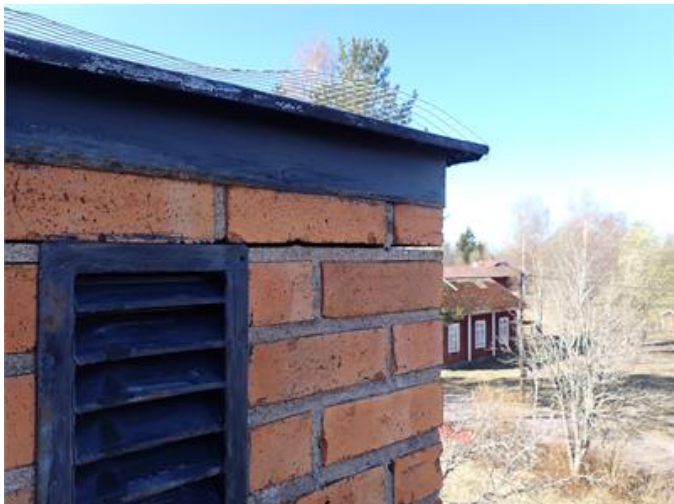
Stenar på skorsten som delvis är lösa.
