Fastighetsuppgifter

Fastighetsbeteckning
Björboholm 1:102
Adress
Björbobacken 2
443 73 Gråbo

**Besiktningssuppgifter**

Uppdragsnummer O31575
Besiktningdatum 2026-04-20
Besiktningföretag OBM Besiktning Väst AB
Besiktningförrättare Markus Grunditz
Närvarande Anhörig till säljare
Giltig till och med 2027-04-20

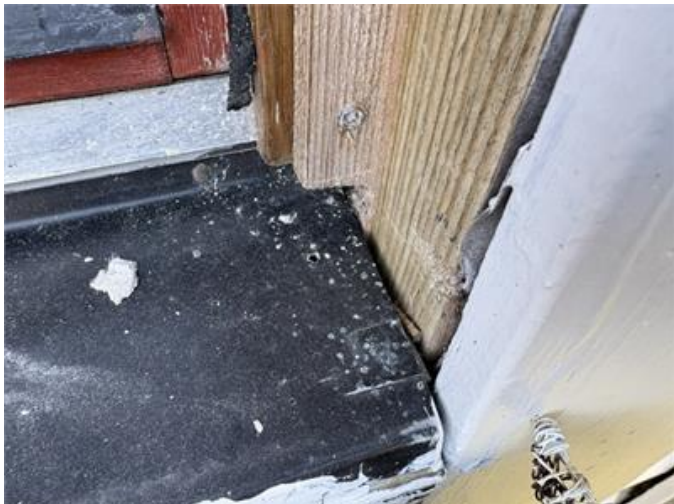
Om plåtdetaljer är otäta/bristfälliga eller om de saknas finns det en risk att vatten kan tränga in och orsaka skador som påverkar fastigheten negativt.

Bilden visar exempel på otätheter/brister vid/med fönster/plåtdetalj.

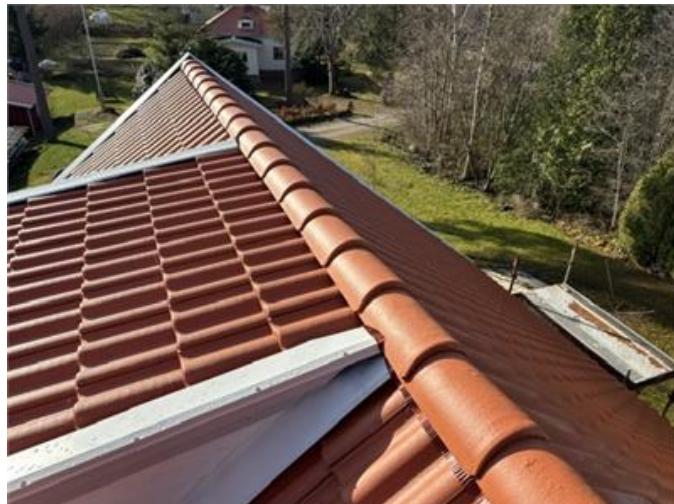
Tak		X			Vissa plåtdetaljer bedöms vara i behov av justering/anpassning. Takkuporna bedöms ha för svag lutning för aktuell taktäckning. Takhuv finns inte på skorstenen. Se kommentar/riskanalys. Bild 2 (Taket är besiktigt ifrån tak- säkerheten p.g.a. takets branta lutning).
Invändigt					
Allmänt		X			Allmänventilationen bedöms bitvis vara bristfällig och bör förbättras. El-schema finns inte till el- centralen, vilket bör åtgärdas av en fackman.
Plintgrund			X		Byggnaden är uppförd över en plintgrund. Fuktkvotmätning är utförd, se vidare kommentar/riskanalys samt bilaga kontroll av konstruktion.
Entréplan					
Entré	X				Inget att notera.
Badrum		X			Våtutrymmet är av äldre standard/datum. Golvfallet är bitvis bristfälligt. Läckage noterades ifrån vattenkoppling till wc- stolen. Se kommentar/riskanalys.
Sovrum	X				Inget att notera.
Kök		X			Fuktskydd finns inte under kyl, frys, diskmaskin samt diskbänkens vatteninstallationer (skadeförebyggande åtgärd).

Om plåtdetaljer är bristfälliga finns det en risk att vatten kan tränga in och orsaka skador som påverkar fastigheten negativt.

Om taket har för svag lutning för aktuell taktäckning kan livslängden på materialet förkortas vilket kan påverka byggnaden negativt. Även garantier från aktuell leverantör/tillverkare kan utebli.

Bilden visar vy av tak.

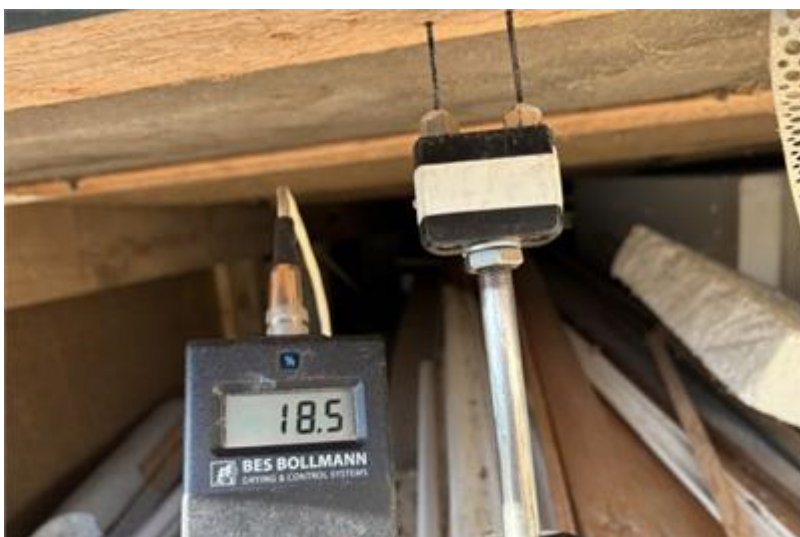
Byggnadsdel	Plintgrund.
Konstruktionsdel	Trossbottens undersida.
Konstruktionsuppbyggnad	Plintar, berg, bjälklag av trä.

Det kritiska gränsvärdet för mikrobiell tillväxt är ca 17% fuktkvot i trä och för rötskador/svamp ca 28% fuktkvot i trä.

Vid kontroll av konstruktion mättes fuktkvoter stickprovsvis i trossbottens undersida till mellan 18- 19% fuktkvot. Mikrobiell påväxt, berg i dagen, träskyddsbehandlat material samt oisolerade vattenrör förekommer i utrymmet. Plintgrunden är besiktigad utifrån p.g.a. att utrymmet var belamrat med mycket lösöre vid besiktningsstillfället, det rekommenderas att en kompletterande besiktning av utrymmet utförs när det är tömt på lösöre.

Notera att stickprovsmässig undersökning är utförd. För att säkert fastställa konstruktionens uppbyggnad, kondition och fuktstatus måste en mer omfattande undersökning utföras. Det rekommenderas att denna besiktning kompletteras med en fördjupad undersökning för att utreda orsaken till samt omfattningen av de fuktrelaterade skadorna/bristerna.
