Besiktningssprotokoll

Anticimex Försäkringsbesiktning i samarbete med Fastighetsbyrån

Fastighetsbeteckning: Tjärnen 5	
Fastighetsadress: Rosendalsvägen 3	
Postnummer: 441 40	Ort: Alingsås

Försäkringsbesiktning

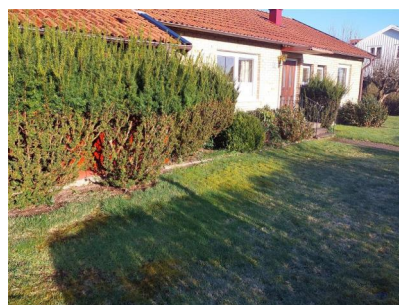
Växter finns i anslutning till byggnaden.

När det finns rabatter och växter nära byggnaden finns risk att fukt stannar kvar i väggarna. Detta kan i sin tur orsaka invändiga fuktskador. Växternas rötter kan också skada grundmuren och sätta dräneringsledningen ur funktion.

Området närmast huset rekommenderas att vara fritt från växtlighet.

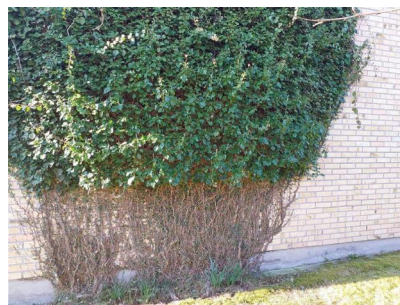
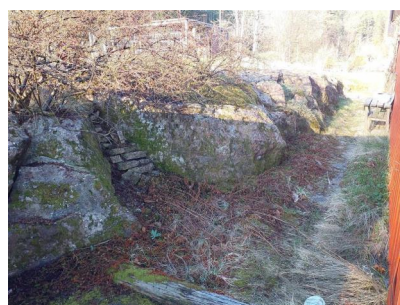
Marken lutar lokalt mot huset.

Detta innebär en ökad fuktbelastning mot grunden vilket i sin tur kan orsaka fuktskador i huset.

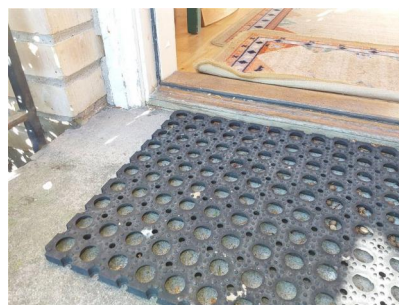
Tröskelbleck saknas under dörr.

Avsaknad av tröskelbleck medför att det finns risk för att vatten kan rinna in och orsaka fuktskador på tröskel och/eller i kringliggande vägg och bjälklag.

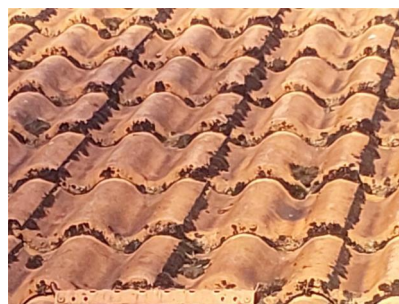
Mospåväxt finns på takpannor.

Mossa som växer på taket kan leda till att taktäckningen har ett minskat motstånd mot vatteninträning. Detta i sin tur kan leda till fuktskador på träläkt och takkonstruktionen vilket kan resultera i mikrobiella skador (angrepp av mikroorganismer).

För att öka livslängden på taket rekommenderas att mossan tas bort från takpannorna.

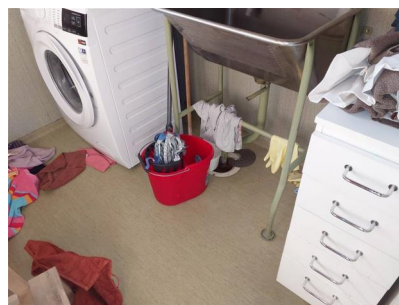
Våtutrymmet har äldre yt-/tätskikt.

Utrymmet är äldre och har passerat tiden för sin tekniska livslängd.

Renovering av utrymmet rekommenderas. Kontakta en behörig våtrumsentreprenör för en renovering. I samband med renoveringen bör omkringliggande konstruktioner kontrolleras för att upptäcka eventuella följskador.

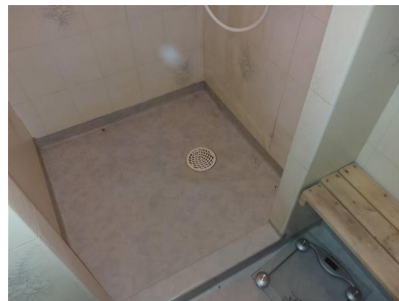
Våtutrymmet har äldre yt-/tätskikt.

Utrymmet är äldre och har passerat tiden för sin tekniska livslängd.

Renovering av utrymmet rekommenderas. Kontakta en behörig våtrumsentreprenör för en renovering. I samband med renoveringen bör omkringliggande konstruktioner kontrolleras för att upptäcka eventuella följdskador.

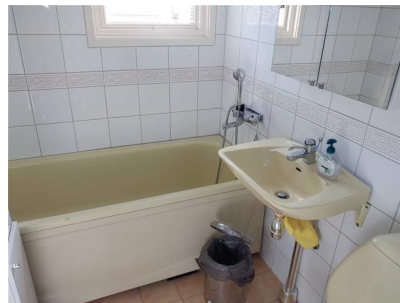
Våtutrymmet har äldre yt-/tätskikt.

Utrymmet är äldre och har passerat tiden för sin tekniska livslängd.

Renovering av utrymmet rekommenderas. Kontakta en behörig våtrumsentreprenör för en renovering. I samband med renoveringen bör omkringliggande konstruktioner kontrolleras för att upptäcka eventuella följdskador.

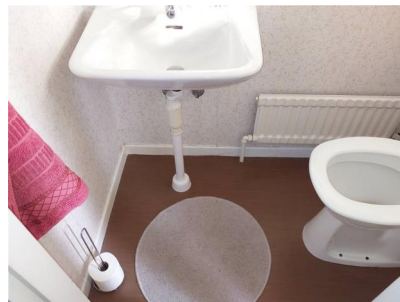
Våtutrymmet har äldre yt-/tätskikt.

Eftersom funktionen, som innebär att ytskiktet/tätskiktet ska vara vattentätt, kan vara nedsatt finns en ökad risk att vatten tränger igenom ytskiktet/tätskiktet med vattenskador i omkringliggande konstruktioner som följd.
