Besiktningssprotokoll

Anticimex Försäkringsbesiktning i samarbete med Fastighetsbyrån

Fastighetsbeteckning: Skenda 1:35	
Fastighetsadress: Gärdesvägen 9	
Postnummer: 64650	Ort: Björnlunda

Besiktningdatum: 2026-04-16	Protokollnummer: 69621718
Temperatur: 14 °C	Väderlek: Halvklart
Tekniker: Marcus Lavén	
E-post: Marcus.laven@anticimex.se	
Kontor: Eskilstuna	
Närvarande: Säljaren

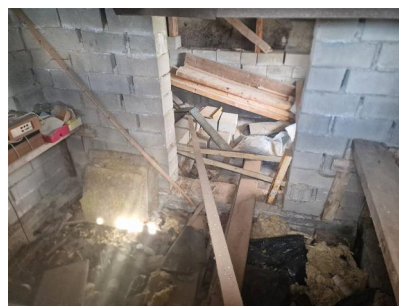
Krypgrund är en riskkonstruktion.

Organiskt material finns i utrymmet.

När man har organiskt material i en fuktig miljö finns en ökad risk för mikrobiell tillväxt (angrepp av mikroorganismer). Detta kan i sin tur leda till att mikrobiell lukt sprids till boendemiljön.

Uteluftsventilerade krypgrunder med bjälklag av organiskt material har ofta fuktskador på grund av naturlig fuktpåverkan. Detta kan resultera i mikrobiella skador (angrepp av mikroorganismer) och, i värsta fall, rötskador. Mikrobiell lukt kan då spridas till boendemiljön.

Vi rekommenderar en fördjupad undersökning av krypgrunden.

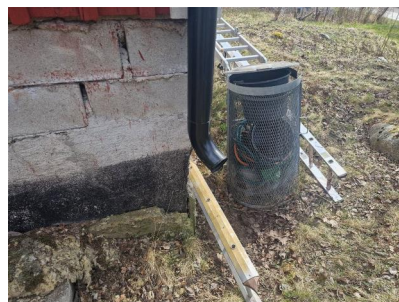
Stuprör avslutas nära husliv och hängrännor saknar gavel.

Stuprör som avslutas intill husliv (ovan mark) kan medföra en ökad fuktbelastning på grundmur/sockel med fuktrelaterade skador som följd.

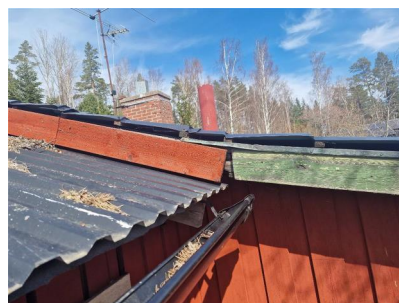
Yttertaket är delvis äldre och brister finns.

Otättheter runt skorsten, vattplåtar saknas samt att kondensskydd saknas under delar av taket.

Sprickor/fogsläpp noterades på skorstenen.

Vi rekommenderar kontakt med takentreprenör för kontroll av yttertaket. I samband med kontrollen bör angränsande konstruktioner kontrolleras för att upptäcka eventuella följdskador.

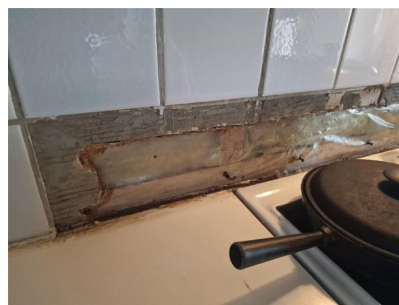
Fuktskydd saknas i diskbänksskåp samt under kyl och frys.

Kakelplattor saknas delvis och vissa är skadade.

Utän fuktskydd är det svårt att upptäcka läckage från rörledningar. Vatten kan då tränga in i omkringliggande konstruktioner och orsaka fuktskador.

För att upptäcka eventuella läckage, installera ett fuktskydd.

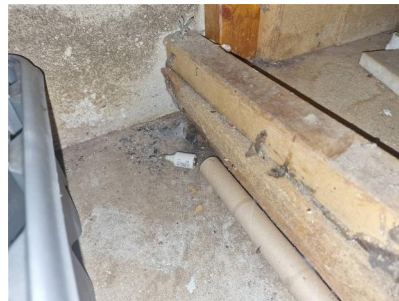
Vid kontroll av konstruktion uppmättes fuktvärden över kritisk nivå för mikrobiell tillväxt och mikrobiell lukt upplevdes.

Fuktkvoten uppmättes till 19% i en träregel.

Risk för mikrobiell tillväxt föreligger om den relativa fuktigheten (RF) i den omgivande luften är över 75 % vilket i furuvirke motsvarar en fuktkvot (FK) på 17 %.
