Fastighetsuppgifter

Fastighetsbeteckning
Rådmansåker 11
Adress
Violavägen 51
64731 Mariefred

**Besiktningssuppgifter**

Uppdragsnummer A36403
Besiktningdatum 2026-04-20
Besiktningföretag OBM Byggnadsmiljö AB
Besiktningförrättare Mattias Forsberg
Närvarande Säljare
Giltig till och med 2027-04-20

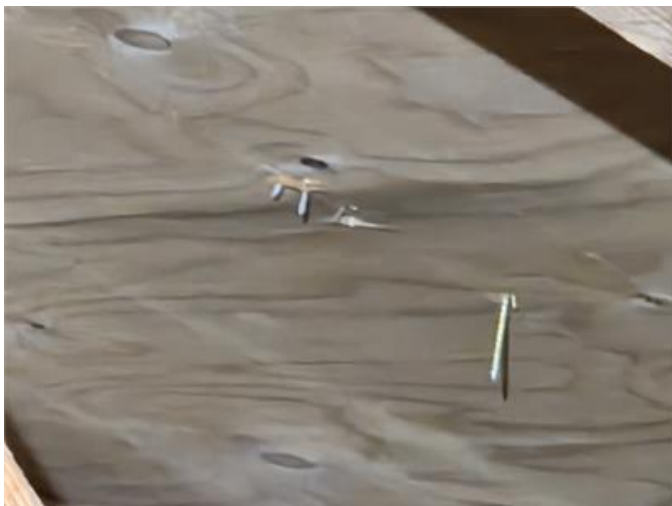
Besiktningresultat					
Bedömnings skala: 1 = Utan anmärkning, 2 = Påpekande, 3 = Bör åtgärdas, 4 = Ej besiktningbart					
Byggnadsdel	1	2	3	4	Anmärkning
Vind		X			- Avloppsavluftningen är otät, bör åtgärdas. - Fuktbläck förekommer på underlagstak, bedöms som äldre. Bör kontrolleras regelbundet. - Besiktat från lucka, landgång saknas. - Se bilder.
Övre plan					
Hall	X				
Sovrum 1	X				
Sovrum 2	X				
Sovrum 3	X				
Dusch/wc		X			- Mindre svacka i golv noterades invid golvvbrunn. - Rör genomföringar i golv i renoverat utrymme är ett avsteg från branschrekommendationerna. (radiatorrör)
Entréplan					Flytande golv förekommer, se därför kommentar/riskanalys.
Entré	X				
Kök	X				
Tvättstuga		X			Utrymmet har äldre standard och den tekniska livslängden är passerad.
Elcentral	X				
Förråd	X				
Dusch/wc		X			- Utrymmet har äldre standard och den tekniska livslängden är passerad. - Otätheter förekommer i ytsiktsskarvar.

Fuktfläck på underlagstak.

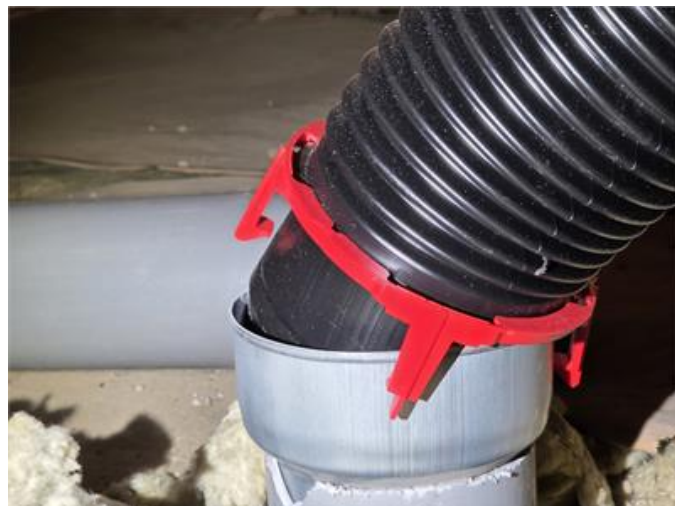
Avloppsavlftningen är otät.
