# Besiktningssprotokoll

Fastighetsbeteckning: Boberg 3:134	
Fastighetsadress: Tuppstigen 10	
Postnummer: 311 92	Ort: Falkenberg

Besiktningdatum: 2026-04-20	Protokollnummer: 69621377
Temperatur: 13 °C	Väderlek: Sol
Tekniker: Daniel Pettersson	
E-post: Daniel.Pettersson@anticimex.se	
Kontor: Halmstad	
Närvarande: Fastighetsägarna

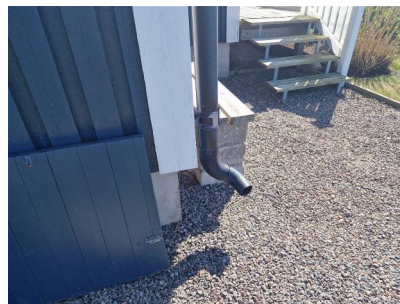
### Utvändigt / Hängrännor / Stuprör

⚠ Stuprör är inte anslutet till markledning.  
Rost förekommer på hängrännor.

Stuprör som inte är anslutet till markledning kan medföra en ökad fuktbelastning på grundmur/sockel som i sin tur kan leda till fuktrelaterade skador.

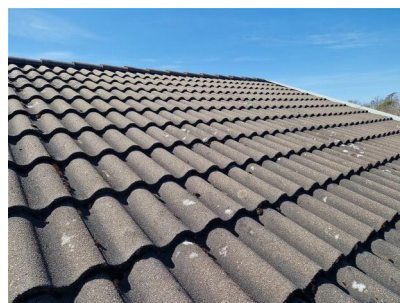
### Utvändigt / Tak

🔍 Yttertaket är inspekterat från stega lutande mot takfoten.

Takpannor är vädernötta och nocktätning finns inte.

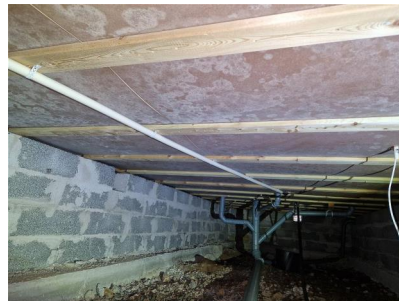
### Utvändigt / Krypgrund

Kontroll av konstruktion:  
I utrymmet förvaras lösöre samt byggnadsmaterial.  
Marken består av makadam och grundmuren av Lecablock. Blindbotten täcks med masoniteskivor och träläkt.  
Mikrobiell påväxt finns på delar av bjälklagets undersida.  
Syllen ligger på en tjärpapp.  
Fuktkvoten mättes stickprovsvis i blindbottenläkt till mellan 15-16 %.

Det finns risk för mikrobiell tillväxt om den relativa fuktigheten (RF) i luften är över 75 %, vilket i gran- och furuvirke motsvarar en fuktkvot (FK) på ca 17 %.

Den upptäckta mikrobiella påväxten på bjälklagets undersida indikerar att grunden under delar av året är så pass fuktig att mikroorganismer utvecklas. Detta kan i sin tur leda till rötskador i konstruktionen. För att undvika detta så måste krypgrundens klimat bli torrare.

Vi rekommenderar att du installerar en krypgrundsavfuktare. Läs Anticimex faktablad om krypgrunder för tips och råd.

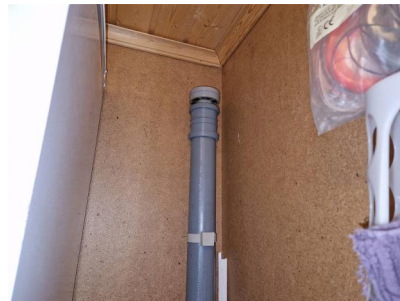
### Entréplan / Förråd

Avloppsluftningen avslutas i utrymmet.

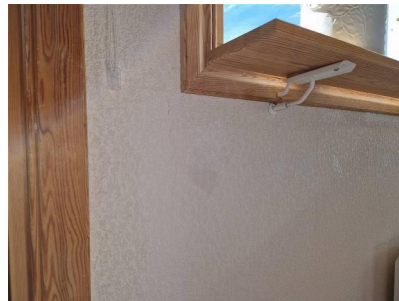
### Entréplan / Vardagsrum

Det finns en missfärgning på insidan av ytterväggen i vardagsrummet som har uppstått till följd av ett läckage. Detta inträffade innan fönstren byttes ut.

Det finns en lokal missfärgning i väggen under fönstret som är placerat närmast altandörren. Fuktindikering utfördes mot missfärgningen utan anmärkning.

Se under "Insamling av upplysningar och handlingar".
