# Besiktningssprotokoll

Anticimex Försäkringsbesiktning i samarbete med Fastighetsbyrån

Fastighetsbeteckning: Slätte 3:33	
Fastighetsadress: Lostigen 6	
Postnummer: 54591	Ort: Töreboda

Besiktningdatum: 2026-04-15	Protokollnummer: 69637184
Temperatur: 8 °C	Väderlek: Mulet
Tekniker: Andreas Lembke	
E-post: andreas.lembke@Anticimex.se	
Kontor: Skövde	
Närvarande: Fastighetsägaren samt besiktningstekniker Andreas Lembke, Anticimex.

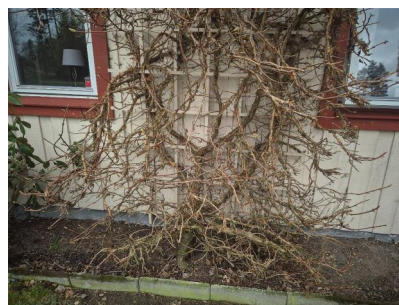
- Växter finns i anslutning till byggnaden.

När det finns rabatter och växter nära byggnaden finns risk att fukt stannar kvar i väggarna. Detta kan i sin tur orsaka invändiga fuktskador. Växternas rötter kan också skada grundmuren och sätta dräneringsledningen ur funktion.

Området närmast huset rekommenderas att vara fritt från växtlighet.

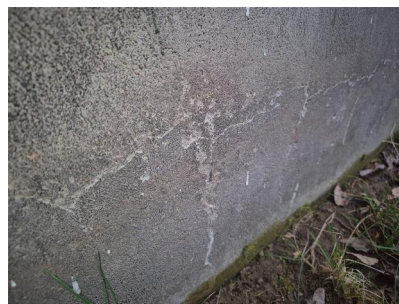
- Sprickor finns i sockel.

Dessa bedöms inte ha lett till bakomliggande skador.

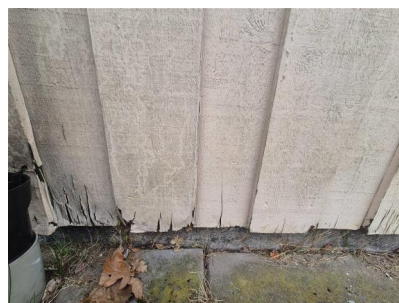
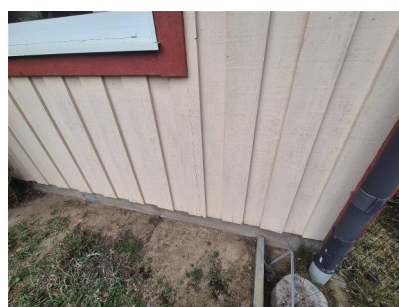
- Panelbrädor har mindre rötskador.
- Fasadpanelen är i behov av målning/underhåll.

Fasadbeklädnad och träkonstruktioner där målningsbehov finns riskerar att få fukt- och rötskador på grund av sämre vattenavvisande förmåga. För att öka livslängden på fasadbeklädnaden rekommenderas målning och underhåll. I samband med ommålning rekommenderas att de rötskadade panelbrädorna byts ut.

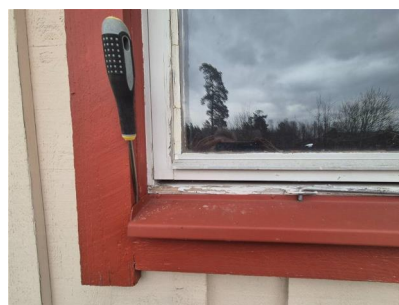
- Fönster är i behov av målning/underhåll.
- Fönsterbleck är otäta vid infästningar.

Fönsterbågar och fönsterkarmar där målningsbehov finns riskerar att få fukt- och rötskador på grund av sämre vattenavvisande förmåga.

För att öka livslängden på fönster rekommenderas målning/underhåll samt tätning av fönsterbleck.

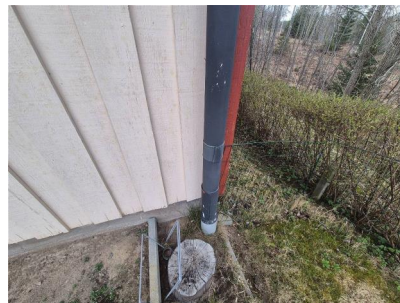
- Lövsilar finns inte.

När det saknas lövsilar så finns det risk att det blir stopp i dagvattenledningen.

För att hindra stopp i dagvattenledningar rekommenderas komplettering av lövsilar.

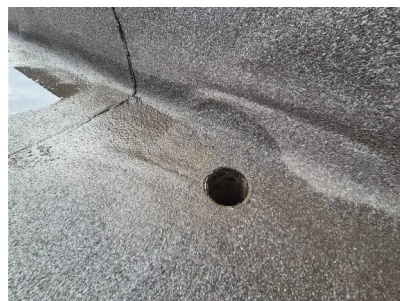
- Inbyggda stuprör.

Eftersom vatten från taket avleds med inbyggda stuprör finns en ökad risk för fuktskador i omkringliggande konstruktioner. Vanliga orsaker till fuktskador är läckage i skarvar på stuprör eller igensatta takbrunnar.

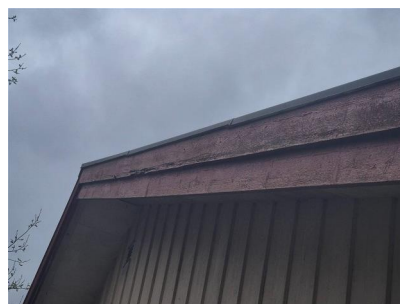
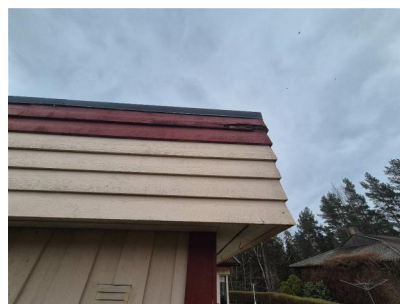
- Rötskador noteras i vindskivor/taksarg.

Kontakta fackman för åtgärd.

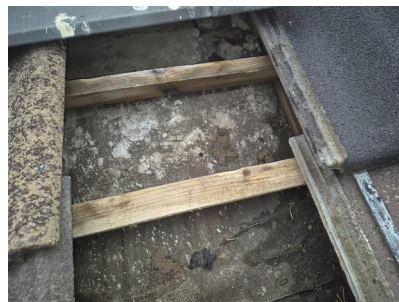
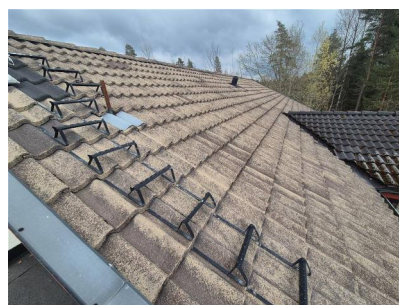
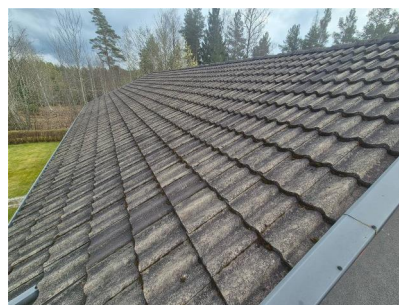
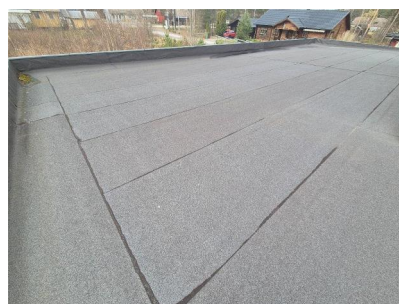
- Yttertaket/takpapp är äldre
- Färgsläpp noteras på plåtdetaljer.
- Nedersta pannraden ligger dikt an underlagspappen. När pannorna ligger dikt an pappen ökar slitaget på pappens nederkant.
- Underlagspappen under takpannorna vid skorsten är trasig. Se mer utvändigt/vind.
- Mindre svackor/luftbubblor noteras i takpappen.

Takpannor, takpapp, plåtdetaljer och underlagspapp har enligt vår bedömning en begränsad livslängd. Eftersom husets taktäckning är äldre har det ett minskat motstånd mot vatteninträning. Detta i sin tur kan leda till fuktskador på träläkt och vidare ner i underliggande konstruktioner.

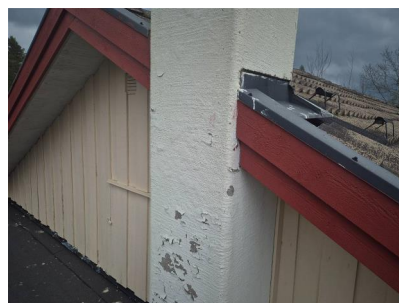
- Färgsläpp och mindre sprickor noteras i skorstenen.

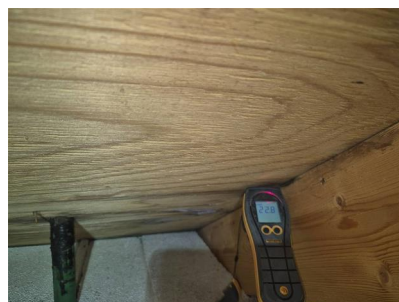
- Fuktgenomslag noteras i underlagstaket under/bredvid skorstenen.

Kontakta fackman för åtgärd.

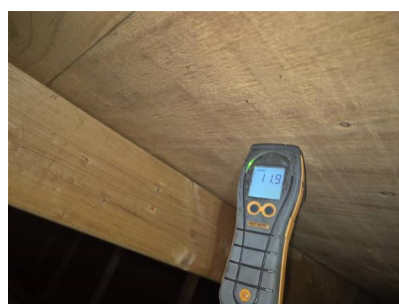
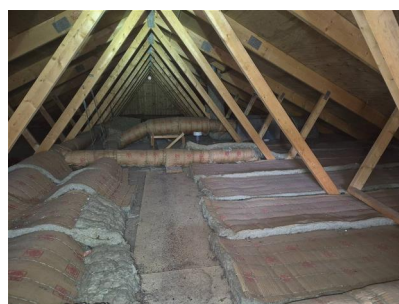
- Mindre mängd mikrobiell påväxt noteras ute i takfoten. Rekommenderar att detta hålls under uppsikt.

Fuktkvoten i underlagstak/takbjälkar uppmättes till 12 %. Gränsvärdet är 17 %.

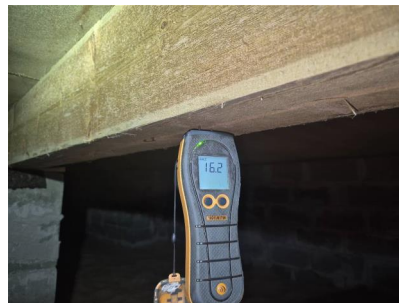
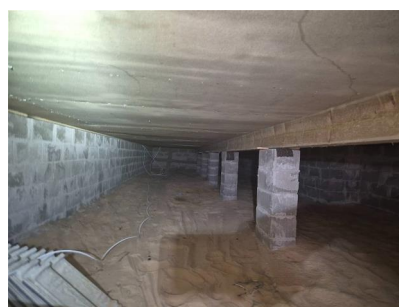
- Ytterväggssylen är tryckimpregnerad och vilar på en fuktspärr av underlagspapp. Grundmurar består av betonghålstén. På marken ligger de sand. Blindbotten består av träfiberskivor och mineralull.

Fuktkvoten uppmättes till 16 %. Gränsvärdet är 17 %. Detta värde varierar dock under året beroende på årstid och utomhusklimat.

Golvbjälklaget ovan den uteluftsventilerade krypgrunden riskerar att drabbas av fuktskador på grund av naturlig fuktpåverkan. Detta kan i sin tur leda till mikrobiella skador (angrepp av mikroorganismer) som kan leda till att mikrobiell lukt sprids till boendemiljön.

Jag rekommenderar att man monterar en krypgrundsavfuktare för att hålla ner fuktigheten i grunden.

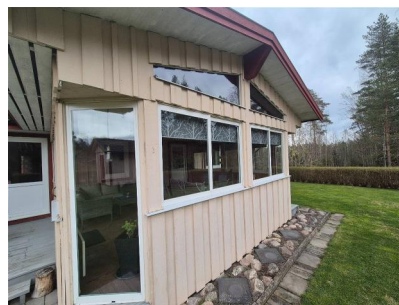
- Trädetaljer är i behov av målning/underhåll.
- Spricka noteras i ett av fönsterna.
- Mossa noteras på takpannorna samt noteras en sprucken takpanna.

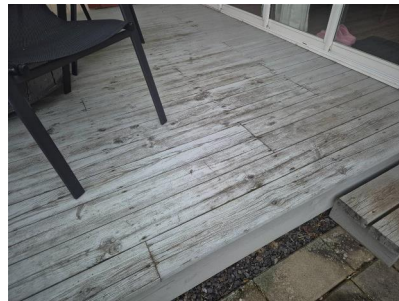
- Altan är i behov av underhåll.

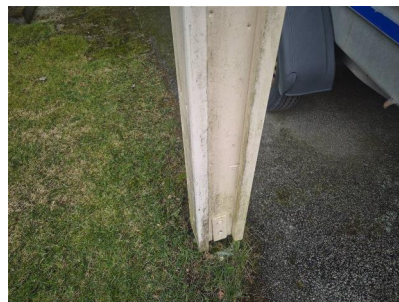
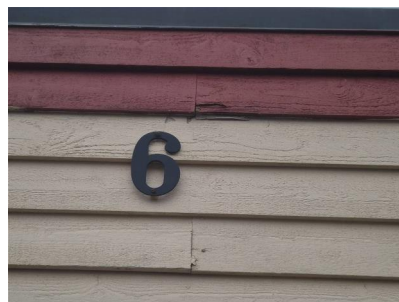
- Färgsläpp noteras på stöttelelare.  
- Taksarg är i behov av målning/underhåll samt noteras rötskador. Se mer utvändigt/tak gällande rötskador.

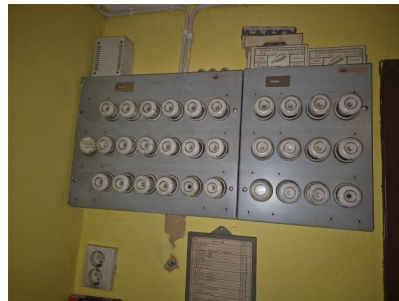
- Jordfelsbrytare finns ej.

Det finns inget krav att hus byggda före år 2000 ska ha jordfelsbrytare. Jordfelsbrytaren minskar dock risken för personskador och brand orsakade av elanläggningen.

Kontakta en elektriker för kontroll och åtgärd.

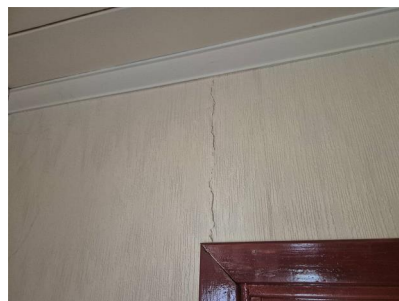
- Sprickor noteras allmänt i skivskarvar.

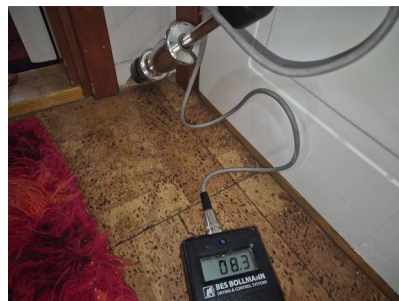
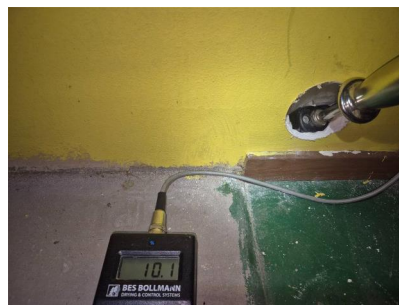
- Limmad plastmatta finns på betongplattan i flera utrymmen.

På grund av naturlig fuktpåverkan från mark riskerar plastmattan att släppa från underlaget. Mattan och limmet kan också avge en kemisk lukt som sprids till boendemiljön.

Fuktkvoten uppmättes till 8-10 %. Gränsvärdet är 17%.

Kontroll av väggssyllarna är gjord i yttervägg i hobbyrum/förråd samt bakom tröskel i groventrén. Syllen är obehandlad.

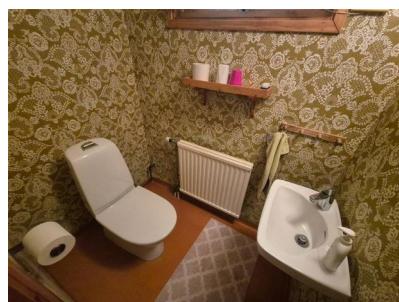
- Spricka noteras i golvmattan som är av äldre standard.

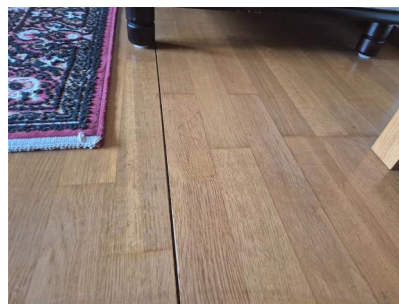
- Glipor noteras i parkettgolvet.

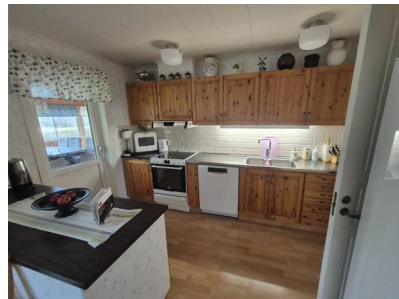
- Fuktskydd saknas i diskbänksskåp.  
- Avloppsslangen till diskmaskin är ej förankrad.

Utän fuktskydd är det svårt att upptäcka läckage från rörledningar. Vatten kan då tränga in i omkringliggande konstruktioner och orsaka fuktsador.

För att upptäcka eventuella läckage, installera ett fuktskydd samt förankra avloppsslangen.

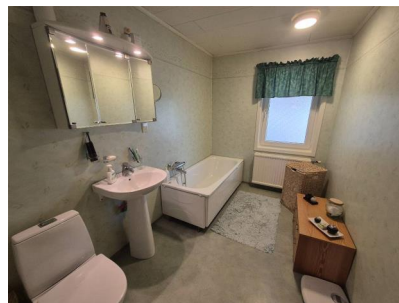
- ⚠ - Våtutrymmet har äldre yt-/tätskikt.
- Äldre golvbrunn av gjutjärn med anslutet tätskikt.
- Rör genomföringar finns i golv.
- Golvfall lutar ej mot golvbrunn.
- Fönster placerat nära duschzon.

Eftersom funktionen, som innebär att ytskiktet/tätskiktet ska vara vattentätt, kan vara nedsatt finns en ökad risk att vatten tränger igenom ytskiktet/tätskiktet med vattenskador i omkringliggande konstruktioner som följd.

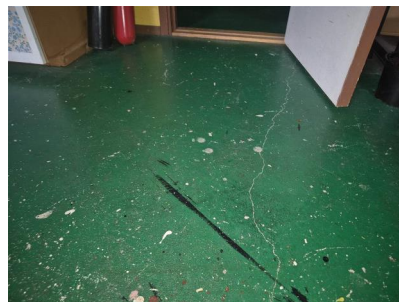
- ✎ - Spricka noteras i betongplattan.

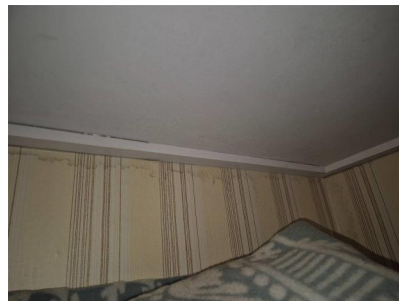
- Äldre missfärgningar noteras på vägg.

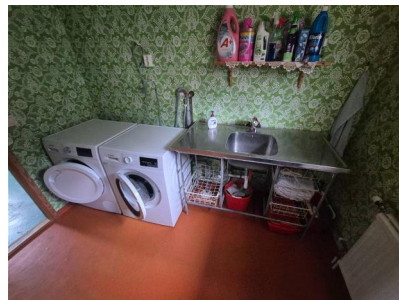
- Våtutrymmet har äldre yt-/tätskikt.
- Äldre golvbrunn av gjutjärn som är placerad nära vägg.
- Rör genomföringar finns i golv.
- Golvmattan har släppt runt golvbrunnen.

Ovanstående noteringar innebär en ökad risk för fuktrelaterade skador som följd.

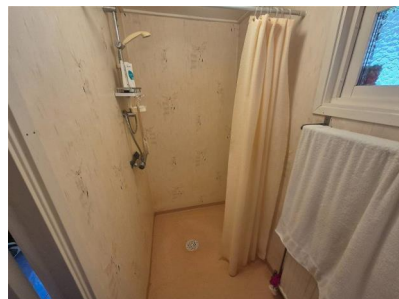
- Våtutrymmet har äldre yt-/tätskikt.
- Äldre golvbrunn av gjutjärn med anslutet tätskikt.
- Rör genomföringar finns i golv.
- Spricka noteras i golvmattan.

Eftersom funktionen, som innebär att ytskiktet/tätskiktet ska vara vattentätt, kan vara nedsatt finns en ökad risk att vatten tränger igenom ytskiktet/tätskiktet med vattenskador i omkringliggande konstruktioner som följd.
