Fastighetsuppgifter

Vi 1:236

Stångjärnsvägen 63

Uppdragsnummer	x10375
Besiktningsdatum	2026-04-17
Besiktningföretag	OBM Fuktteknik Gävleborg AB
Besiktningförrättare	Jessica Lundgren (026-519708)
Närvarande	Ingen närvarande, uppgifter hämtade från fastighetsägaren via telefon
Giltig till och med	2027-04-17

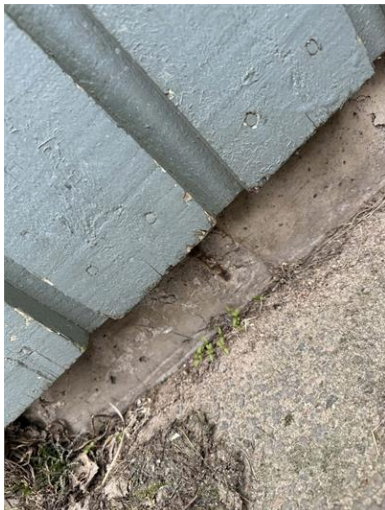
Armeringsjärn i betongplatta exponerade.
