# Besiktningssprotokoll

Anticimex Försäkringsbesiktning i samarbete med Fastighetsbyrån

| Fastighetsadress:<br>Karlhällsvägen 3 | |

| Besiktningdatum:<br>2026-04-20 | Protokollnummer:<br>69615973 |

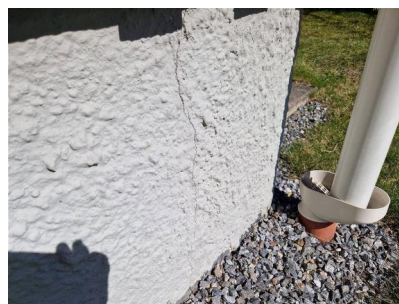
Sprickor finns i sockel.

Dessa bedöms inte ha lett till bakomliggande skador.

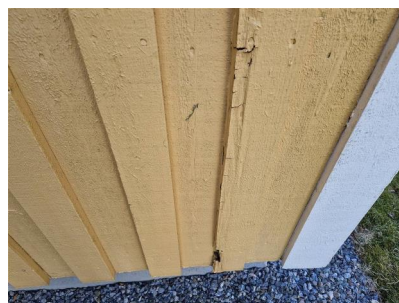
Enstaka panelbrädor har rötskador. (Exempel Bild 1)  
Fasadpanelen är varierande grad behov av målning/underhåll. (Bild 2)

Fasadbeklädnad och träkonstruktioner där målningsbehov finns riskerar att få fukt- och rötskador på grund av sämre vattenavvisande förmåga. För att öka livslängden på fasadbeklädnaden rekommenderas målning och underhåll. I samband med ommålning rekommenderas att de rötskadade panelbrädorna byts ut.

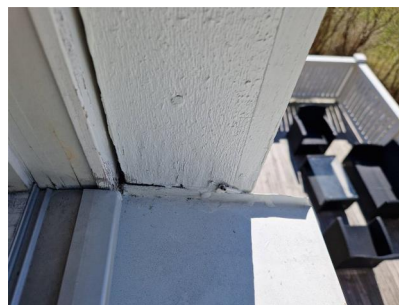
Fönsterbleck är otäta vid infästningar.

Eftersom fönsterblecken är otäta finns risk att vatten rinner in i väggen vilket i sin tur kan leda till fuktskador i väggkonstruktionen.

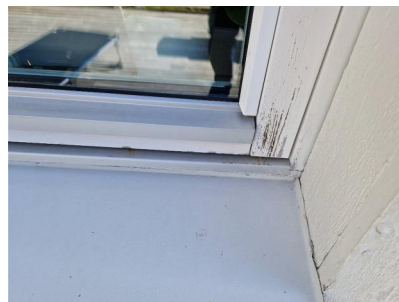
Fönster är i varierande grad i behov av målning/underhåll.

För att öka livslängden på fönster rekommenderas målning och underhåll.

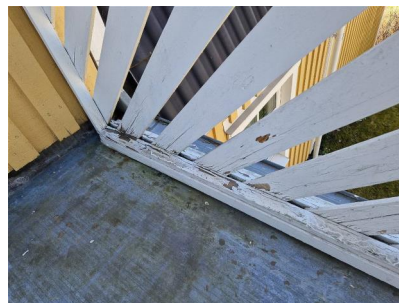
Balkongräcke och träkonstruktioner är i behov av målning/underhåll. (Bild 1)

För att öka livslängden på balkongen rekommenderas målning och underhåll samt att plåttaket byts ut.

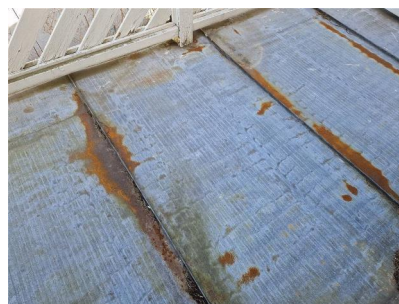
Taket/golv är äldre plåt med rostangrepp.(Bild 2)

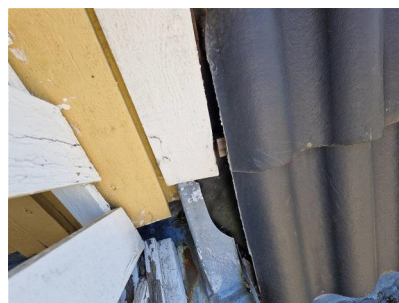
Taket är endast besiktigt från mark och balkong på grund av höghöjd, taket lades om 2022.

Av det som gick att se från mark och balkong: vid balkong noteras papp och läkt som ligger blottad vid anslutning mot balkong i övrigt inget att notera.

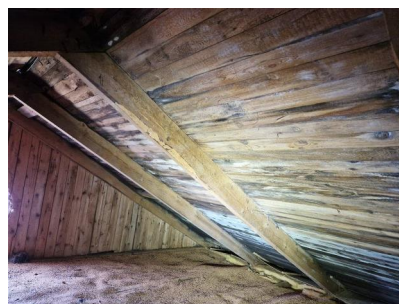
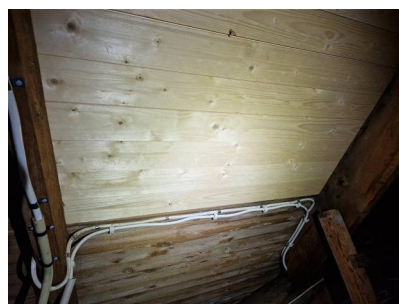
Vid kontroll av vinden har fuktvärden under kritisk fuktnivå för mikrobiell tillväxt uppmätts, dock finns mikrobiell påväxt på underlagstak. Ingen påväxt finns på råspont som byttes vid takrenoveringen 2022. (Bild 2)

Äldre fuktfläckar och rinnmärken finns sen innan taket lades om.

Fuktkvoten i underlagstak/takbjälkar uppmättes till 9-11 %.

Risk för mikrobiell tillväxt föreligger om den relativa fuktigheten (RF) i den omgivande luften är över 75 % vilket i furuvirke motsvarar en fuktkvot (FK) på 17 %.

Den upptäckta mikrobiella påväxten på underlagstaket är ett tecken på att vinden har tillförts eller tillförs fukt inifrån bostaden. Observera att besiktning av bostadens ventilationssystem inte har ingått i uppdraget.

För att komma tillrätta med detta kan fukttillförseln inifrån bostaden behöva minskas. Det kan göras genom att ventilationen i bostaden förbättras samt att eventuella otätheter i vindsbjälklaget (tak-/väggvinklar, taklucka med mera) tätas. Läs Anticimex faktablad om oppvärmda vindsutrymmen för tips och råd.

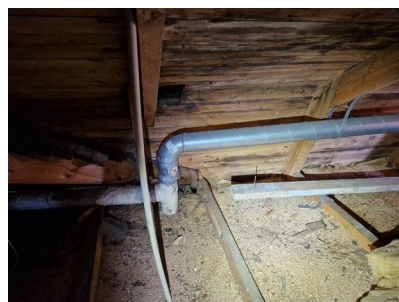
Oisolerade ventilationskanaler.

När oisolerade ventilationsrör finns på vinden innebär det en risk ur fuktsynpunkt. Risk finns att varm fuktig luft kondenserar inuti röret på vinden vilket kan medföra att vatten rinner tillbaka ut genom skarvar / otätheter med fuktrelaterade skador på omkringliggande konstruktioner som möjlig följd.

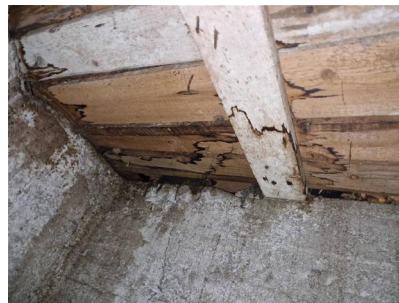
Vid kontroll av konstruktionen i Plint/krypgrund uppmättes fuktvärden under kritisk fuktnivå för mikrobiell tillväxt och normal lukt upplevdes.

Äldre fuktfläck finns på undersida blindbotten i krypgrunden, torrt vid besiktningstillfället.

Fuktkvoten uppmättes till 8% i krypgrunden och till 12% i plintgrund.

Då Plintgrunden är väl ventilerad med god höjd och krypgrunden ej är uteluftsventilerad bedöms risken som låg i dessa konstruktioner.

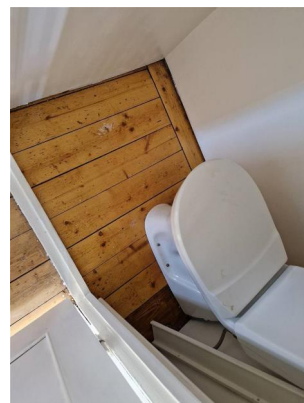
Tätskikt saknas på golv.

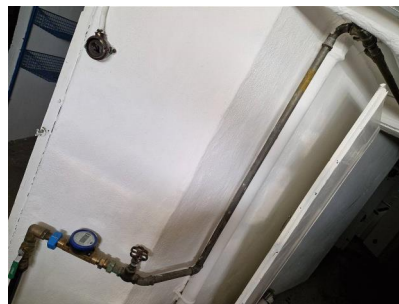
⚠ Vattenrör är inte fixerade.

När vattenrör inte är fixerade kan kopplingarna lossna pga vibrationer med läckage som följd.

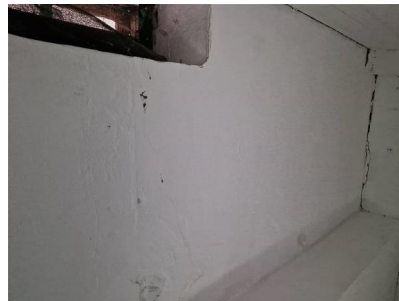
Spricka/or finns i vägg.

Dessa bedöms inte ha lett till bakomliggande skador.
