Besiktningssprotokoll

Anticimex Försäkringsbesiktning i samarbete med Fastighetsbyrån

| Fastighetsadress: Nöttesta 38 | |

| Besiktningdatum: 2026-04-20 | Protokollnummer: 69616340 |

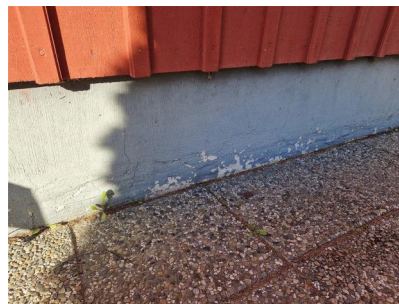
Sprickor och färg/putssläpp finns i sockel.

Dessa bedöms inte ha lett till bakomliggande skador. Underhåll rekommenderas.

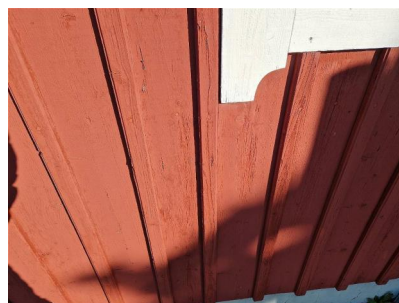
Fasadpanelen börjar närma sig behov av målning/underhåll, framförallt på framsida (Exempel bild 1)

Fasadbeklädnad och träkonstruktioner där målningsbehov finns riskerar att få fukt- och rötskador på grund av sämre vattenavvisande förmåga. För att öka livslängden på fasadbeklädnaden rekommenderas målning och underhåll.

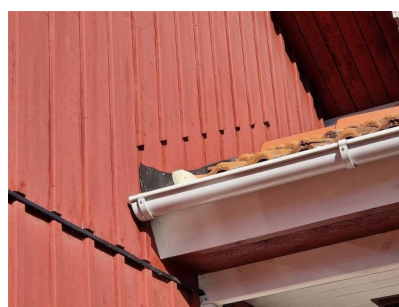
Lockläkt och vinkelplåt saknas vid skärmtak till groventrén (bild 2)

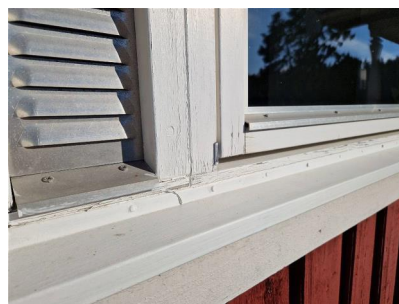
Isolerglas är äldre.

Fönster är i varierande behov av målning/underhåll. (Exempel bild 1)
Fönsterbleck är otäta vid infästningar mot smyggar. (Exempel bild 2)

Fönsterbågar och fönsterkarmar där målningsbehov finns riskerar att få fukt- och rötskador på grund av sämre vattenavvisande förmåga.

För att öka livslängden på fönster rekommenderas målning och underhåll.

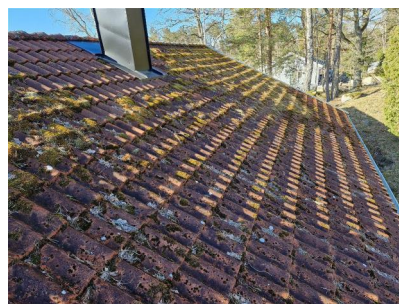
Mosspåväxt finns på takpannor.

Mossa som växer på taket kan leda till att taktäckningen har ett minskat motstånd mot vatteninträning. Detta i sin tur kan leda till fuktskador på träläkt och takkonstruktionen vilket kan resultera i mikrobiella skador (angrepp av mikroorganismer).

För att öka livslängden på taket rekommenderas att mossan tas bort från takpannorna.

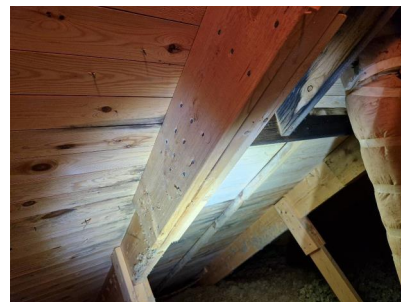
Missfärgningar och mikrobiell påväxt finns på underlagstaket runt genomföring.

Information från fastighetsägare: Detta är från ett tidigare läckage som åtgärdades via fackman.

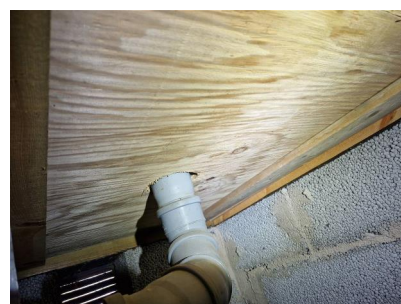
Missfärgningar finns på blindbottensskivor under tvättstuga, torrt vid besiktningstillfället. (Bild 2)

Golvbjälklaget ovan den uteluftsventilerade krypgrunden riskerar att drabbas av fuktskador på grund av naturlig fuktpåverkan. Detta kan i sin tur leda till mikrobiella skador (angrepp av mikroorganismer) som kan leda till att mikrobiell lukt sprids till boendemiljön.

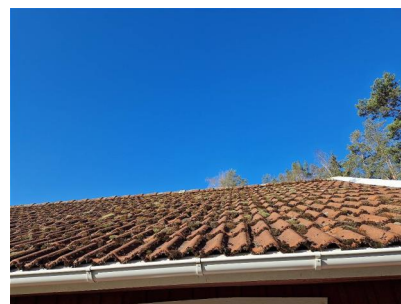
Mosspåväxt finns på takpannor.

Mossa som växer på taket kan leda till att taktäckningen har ett minskat motstånd mot vatteninträning. Detta i sin tur kan leda till fuktskador på träläkt och takkonstruktionen vilket kan resultera i mikrobiella skador (angrepp av mikroorganismer).

För att öka livslängden på taket rekommenderas att mossan tas bort från takpannorna.

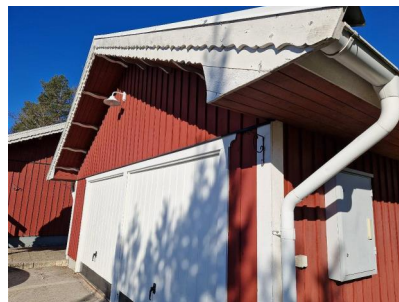
Fasadpanelen är i behov av målning/underhåll.

Fasadbeklädnad och träkonstruktioner där målningsbehov finns riskerar att få fukt- och rötskador på grund av sämre vattenavvisande förmåga. För att öka livslängden på fasadbeklädnaden rekommenderas målning och underhåll.

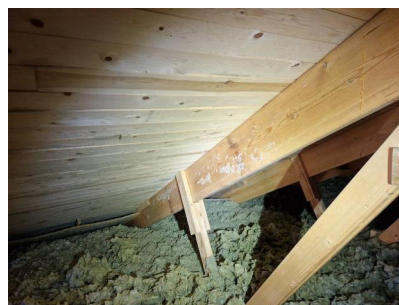
Vid kontroll av vinden uppmättes fuktvärden under kritisk fuktnivå för mikrobiell tillväxt och en normal lukt upplevdes. (Bild 1)

Fuktkvoten i underlagstak/takbjälkar uppmättes till 9 %.

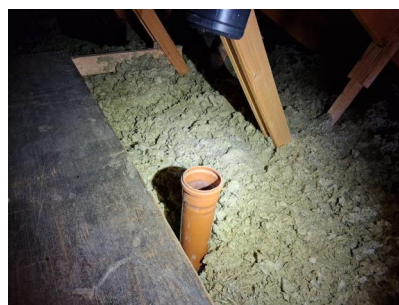
Ventilation från garaget avslutas på vinden. (Bild 2)

Detta bör dras ut till utsidan för att minska risken för mikrobiella skador på underlagstaket.

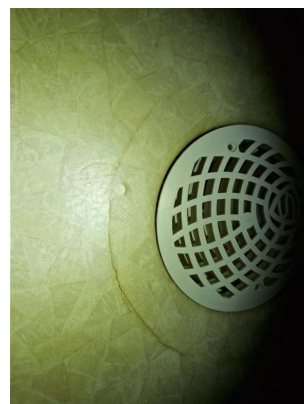
-Våtutrymmet har äldre yt-/tätskikt.
- Spricka finns i plastmattan runt golvbrunn. (Bild 1)
- Rör genomföring finns i golv. (Bild 2)
- Silikon ovan komod har släppt.

Eftersom funktionen, som innebär att ytskiktet/tätskiktet ska vara vattentätt, kan vara nedsatt finns en ökad risk att vatten tränger igenom ytskiktet/tätskiktet med vattenskador i omkringliggande konstruktioner som följd.

Renovering av utrymmet rekommenderas.

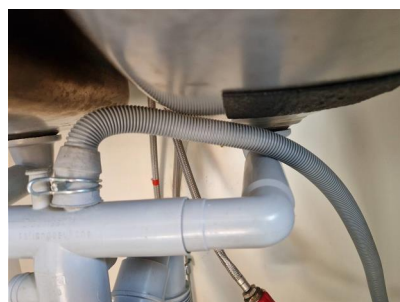
Upphångningsbygel saknas på avloppslang från diskmaskinen.

När upphångningsbygel saknas ökar risken för brott på slangen med läckage som möjlig följd.

För att hindra brott på avloppsslang rekommenderas komplettering av upphångningsbygel.

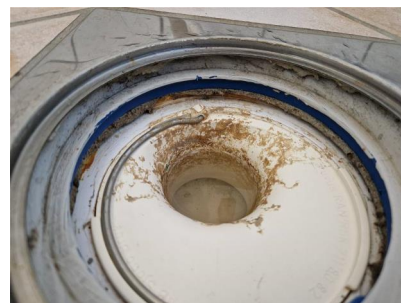
- Våtrummet har äldre yt-/tätskikt.
- Klämring är felaktigt monterad i golvbrunn, glipar mot sitt säte och manschett sticker ut under klämringen (bild 1), missfärgningar finns på blindbottenskivor sett från krypgrund.
- Rörgenomföringar finns i golv och tätskikt saknas runt dessa. (Bild 2)
- Klinker har släppt från underlaget på golv, sprickor finns.
- Rörslits saknar vattentätbotten.

Eftersom funktionen, som innebär att ytskiktet/tätskiktet ska vara vattentätt, kan vara nedsatt finns en ökad risk att vatten tränger igenom ytskiktet/tätskiktet med vattenskador i omkringliggande konstruktioner som följd.

Renovering av utrymmet rekommenderas.
