Tomtsätra 3:1

Tomtsätra 2

Uppdragsnummer	A36414
Besiktningsdatum	2026-04-20
Besiktningföretag	OBM Byggnadsmiljö AB
Besiktningförrättare	Connie Åkerlund
Närvarande	Ombud för Dbo
Giltig till och med	2027-04-20

Bilaga till besiktningsprotokoll med förklaringar till bedömnings sätt vid överlåtelsebesiktning

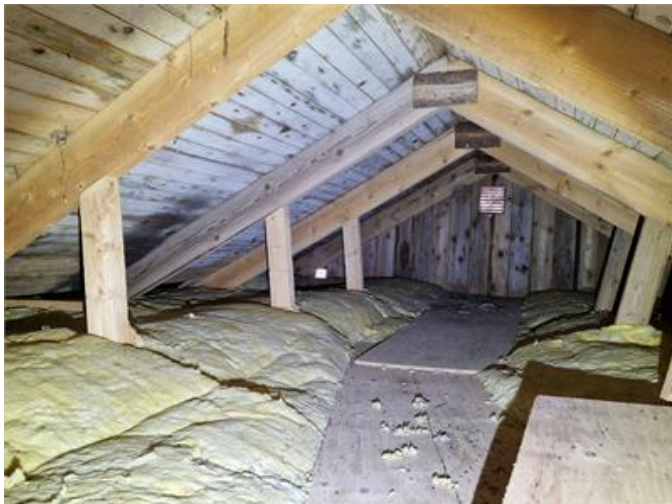
Vind:
Mikrobiell påväxt förekommer på underlagstakets undersida. Kraftigare påväxt i tillbyggd del av vinden.

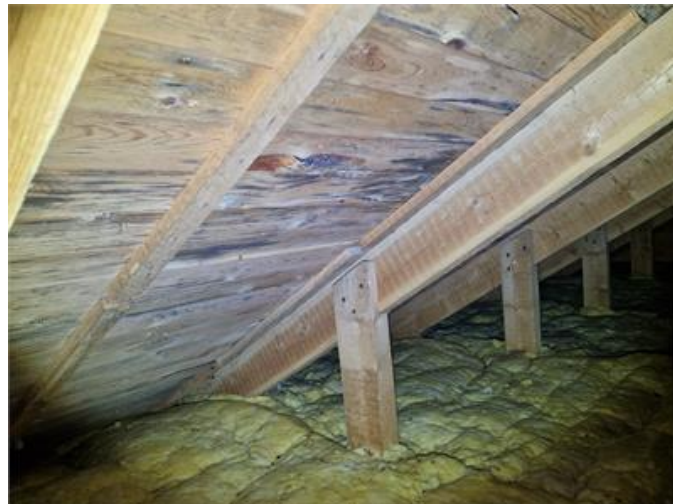
Vind:
Fuktfläckar/missfärgningar förekommer i underlagstak.

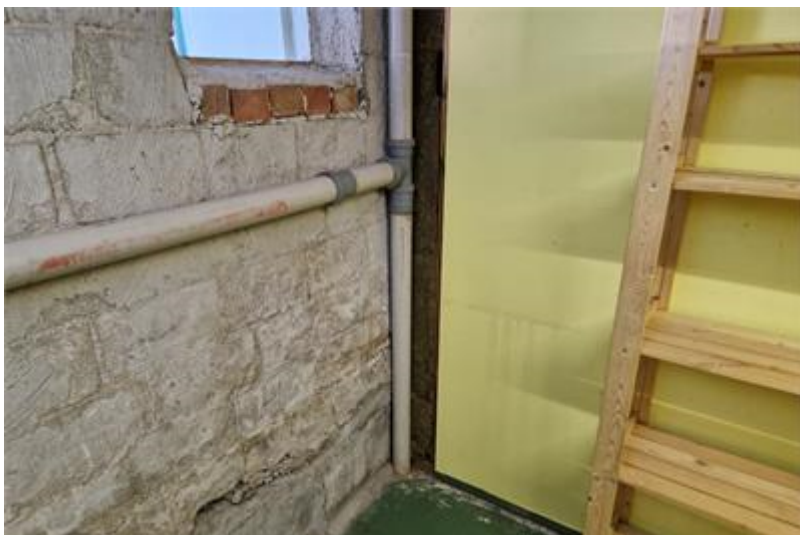
Det förekommer utreglade väggar innanför motfyllda ytterväggar, vilket betecknas som en riskkonstruktion med avseende på fukt- och mikrobiella skador. Indikationer har erhållits att skador kan föreligga och det rekommenderas därför att en fortsatt teknisk undersökning utförs. Se även info på protokollets näst sista sida Pos. 7.

Byggnadsdel	Källarplan
Konstruktionsdel	Utreglade väggar
Konstruktionsuppbyggnad	Murverk, träreglar och isolering, väggskiva

Det kritiska gränsvärdet för mikrobiell tillväxt brukar anges till ca 15-17% fuktkvot (FK).

FK uppmättes till 16% i liggande träregel i golv/väggvinkel.
Fuktfläckar/färgskiftningar noterades delvis i nedkant av väggskivor.

En vidare undersökning rekommenderas för att konstatera orsaken till och omfattningen av detta.
