Besiktningssprotokoll

Anticimex Försäkringsbesiktning i samarbete med Fastighetsbyrån

Fastighetsbeteckning: Gunnarsbo 1:245	
Fastighetsadress: Munkvägen 8	
Postnummer: 566 31	Ort: Habo

Besiktningdatum: 2026-04-20	Protokollnummer: 69565720
Temperatur: 3 °C	Väderlek: Klart
Tekniker: Niklas Stockhaus	
E-post: niklas.stockhaus@Anticimex.se	
Kontor: Jönköping	
Närvarande: Fastighetsägare

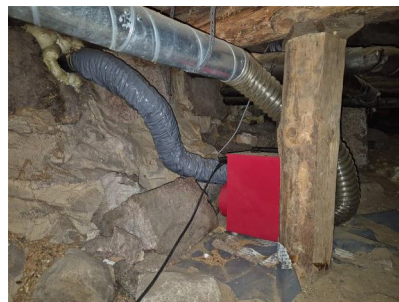
Torpargrund med installerad avfuktare.

I husets torpargrund finns en krypgrundsavfuktare installerad. Syftet med denna installation är att genom avfuktning hålla fuktigheten i grunden på en så låg nivå att ingen tillväxt av mikroorganismer är möjlig. För att detta ska fungera är det viktigt att installationen servas årligen med bland annat filterbyte och kontroll av inställningar så att fuktigheten inte stiger.

Organiskt material finns i utrymmet.
Plintar av trä mot markytan förekommer.

När man har organiskt material i en fuktig miljö finns en ökad risk för mikrobiell tillväxt (angrepp av mikroorganismer). Detta kan i sin tur leda till att mikrobiell lukt sprids till boendemiljön.

Vid fuktkontroll av konstruktionen i torpargrund uppmättes fuktvärden under kritisk fuktnivå för mikrobiell tillväxt och normal lukt upplevdes.

Fuktkvoten uppmättes till 9 %.

Rensa markytan från organiskt material.

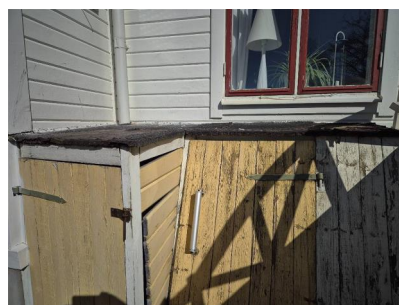
Utvändigt / Källartrapp

Pappen har blåsor och sprickor.

Träkonstruktioner är i stort behov av målning/underhåll.

Blåsor och sprickor på pappen innebär att fuktskyddet har nedsatt funktion, vilket kan leda till fuktskador i underliggande konstruktioner.

Vi rekommenderar att ni kontaktar en takläggare/fackman som byter ut pappen samt målar/underhåller träkonstruktionerna.

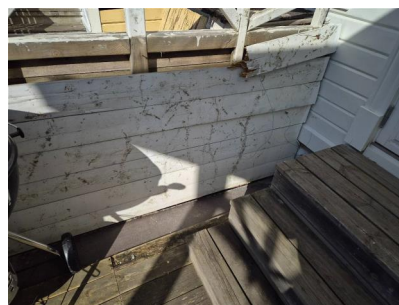
Utvändigt / Altan

Räcke och träkonstruktioner är i behov av målning/underhåll. Vissa delar är rötskadade.

Räcke och träkonstruktioner där målningsbehov finns riskerar att få fukt- och rötskador på grund av sämre vattenavvisande förmåga.

Vi rekommenderar att ni utför målning/underhåll av räcke. Byt även ut rötskadade delar.

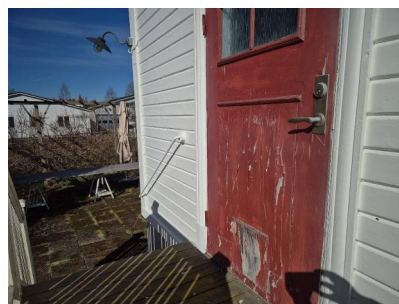
Utvändigt / Dörrar

Dörrar på baksidan är i stort behov av målning/underhåll eller byte.

Dörrar där målningsbehov finns riskerar att få fukt- och rötskador på grund av sämre vattenavvisande förmåga.

För att öka livslängden på dörrar rekommenderas målning och underhåll.

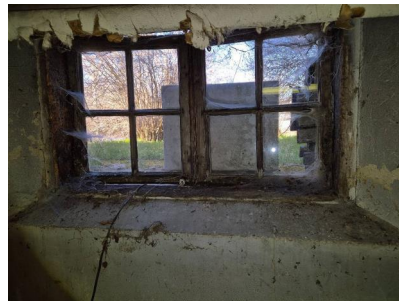
Utvändigt / Fönster

- Kitt- och färgsläpp finns från vissa fönster.
- Vissa fönster kan vara i behov av byte.

Kontakta en fackman som ser över/byter ut de fönster som är i sämre skick. Flera fönster är i behov av målning/underhåll.

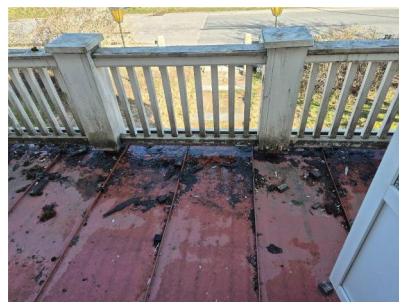
Utvändigt / Entréveranda/Balkong

Rötskador/Fuktskador finns i balkongen.

Rötskador i balkong och balkongräcke är ett tecken på bristande fuktskydd och hög fuktpåverkan.

Vi rekommenderar en fördjupad undersökning för att bedöma orsak och omfattning.

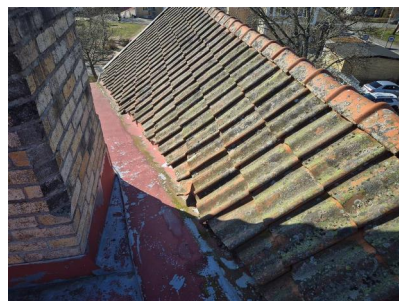
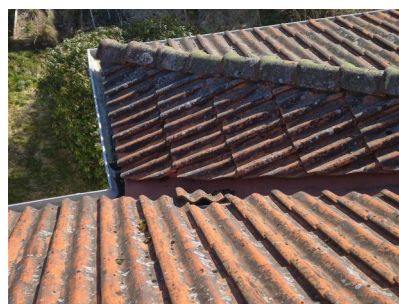
Takpannorna vid vinkelrännor är inte ordentligt fastsatta i läkten. Detta medför att takpannorna kan ändra läge, vilket i sin tur kan leda till att regnvatten kan rinna in i takkonstruktionen och orsaka mikrobiella skador (angrepp av mikroorganismer) i takbrädor och takstolar.

Kontakta en takläggare för kontroll och åtgärd.

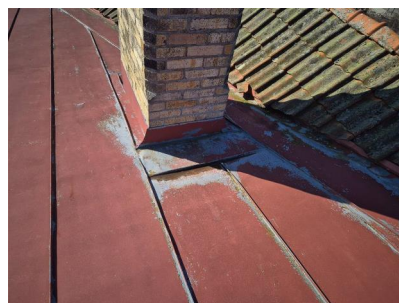
Färgsläpp förekommer på plåttaket.

Risken med färgsläpp är att plåten riskerar med tiden att börja rosta.

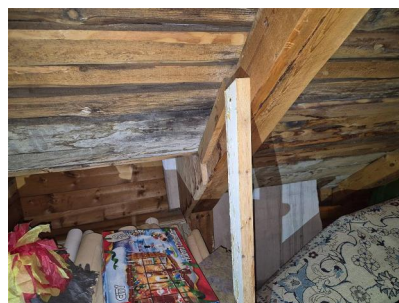
Utvändigt / Vind 1

Vid kontroll av vinden har fuktvärden under kritisk fuktnivå för mikrobiell tillväxt uppmätts, dock finns mikrobiell påväxt på underlagstak och en del fuktfläckar.

Fuktkvoten i underlagstak/takbjälkar uppmättes till 8-12 %.

Den upptäckta mikrobiella påväxten på underlagstaket är ett tecken på att vinden har tillförts eller tillförs fukt inifrån bostaden. Observera att besiktning av bostadens ventilationssystem inte har ingått i uppdraget. Fuktfläckarna var torra vid besiktningstillfället och bedöms ha uppkommit innan takomläggningen.

För att komma tillrätta med detta kan fukttillförseln inifrån bostaden behöva minskas. Det kan göras genom att ventilationen i bostaden förbättras samt att eventuella otätheter i vindsbjälklaget (tak-/väggvinklar, taklucka med mera) tätas. Läs Anticimex faktablad om uppvärmda vindsutrymmen för tips och råd.

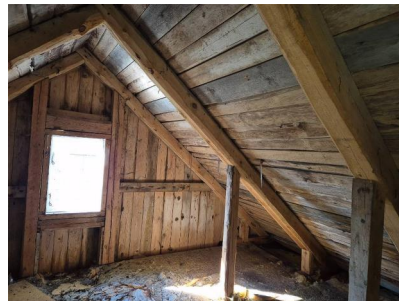
Vid kontroll av vinden har fuktvärden under kritisk fuktnivå för mikrobiell tillväxt uppmätts, dock finns mikrobiell påväxt på underlagstak och en del fuktfläckar.

Fuktkvoten i underlagstak/takbjälkar uppmättes till 8-12 %.

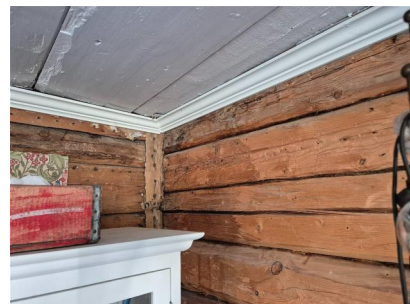
Tecken på äldre skador finns.

Inga förhöjda fuktindikationer noterades.

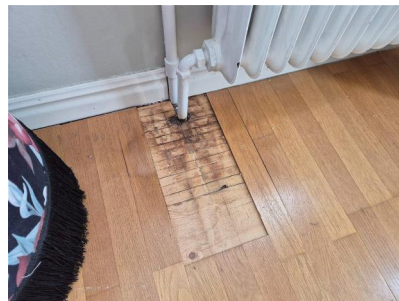
Missfärgningar finns på golvet.

Inga förhöjda fuktindikationer noterades.

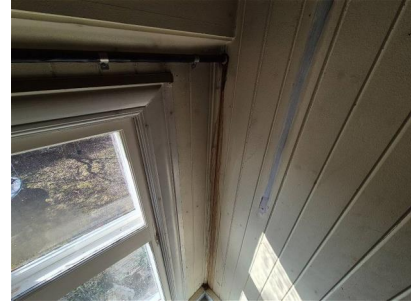
Rinnmärken finns på väggen.

Inga förhöjda fuktindikationer noterades.

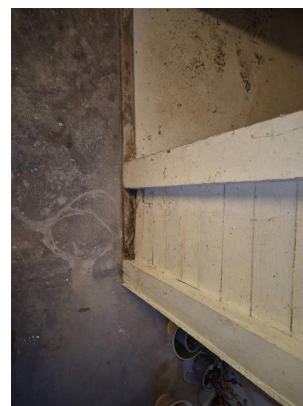
Trädetaljer är rötskadade mot betongplattan.

Rekommendation är att plocka bort rötskadade delar. Ett kappilärbrytande material bör finnas mellan betongplattan och trädetaljer.

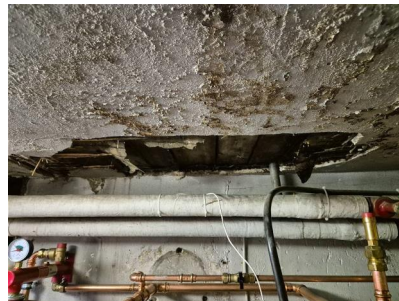
Tecken efter en gammal skada finns i taket.

Inga förhöjda fuktindikationer noterades.
