Besiktningssprotokoll

Fastighetsbeteckning: Tönsäng 1:26	
Fastighetsadress: Katteviksvägen 5	
Postnummer: 47492	Ort: Ellös

Besiktningdatum: 2026-04-20	Protokollnummer: 69649990
Temperatur: 4 °C	Väderlek: Sol
Tekniker: Stellan Kjellberg	
E-post: stellan.kjellberg@anticimex.se	
Kontor: Uddevalla	
Närvarande: Fastighetsägare

Försäkringsbesiktning

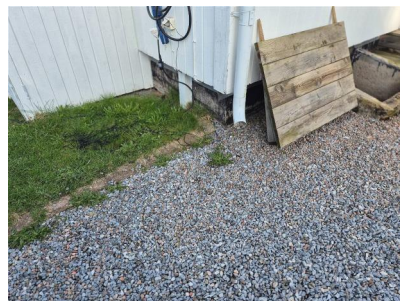
Fasaden ligger lokalt i kontakt med singel.

Detta kan medföra fuktskador på fasad och underliggande konstruktion.

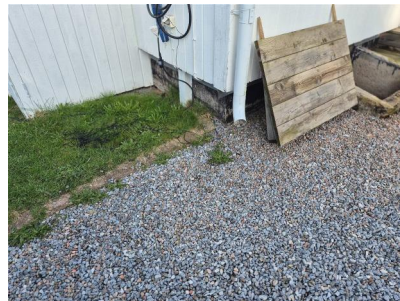
Stuprör är delvis inte anslutet till markledning samt bristfälligt anslutet till dagvatten.

Stuprör som inte är anslutet till markledning kan medföra en ökad fuktbelastning på grundmur/sockel som i sin tur kan leda till fuktrelaterade skador.

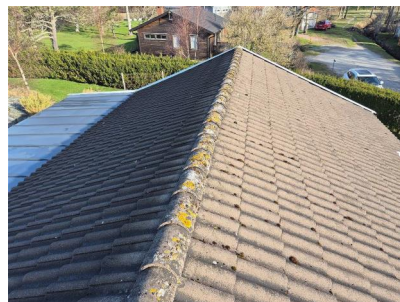
Yttertaket är äldre med mosspåväxt på ursprungsdelen.

Takpannor, plåtdetaljer och underlagspapp har enligt vår bedömning en begränsad livslängd. Eftersom husets taktäckning är äldre har det ett minskat motstånd mot vatteninträning. Detta i sin tur kan leda till fuktskador på träläkt och vidare ner i underliggande konstruktioner.

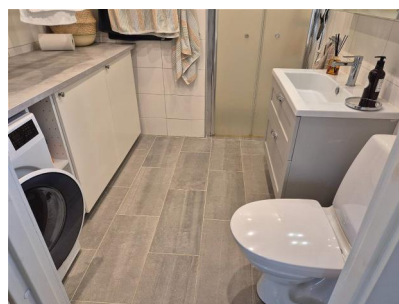
Golvlutning.

Golvfall mot golvbrunnen är bristfälligt utfört utanför duschzon.
