Fastighetsuppgifter

Alsbäck 1:2

Lahallsvägen 11

Uppdragsnummer	O23746
Besiktningsdatum	2026-04-20
Besiktningföretag	OBM Besiktning Väst AB
Besiktningförrättare	Emil Johansson
Närvarande	Fastighetsägare
Giltig till och med	2027-04-20

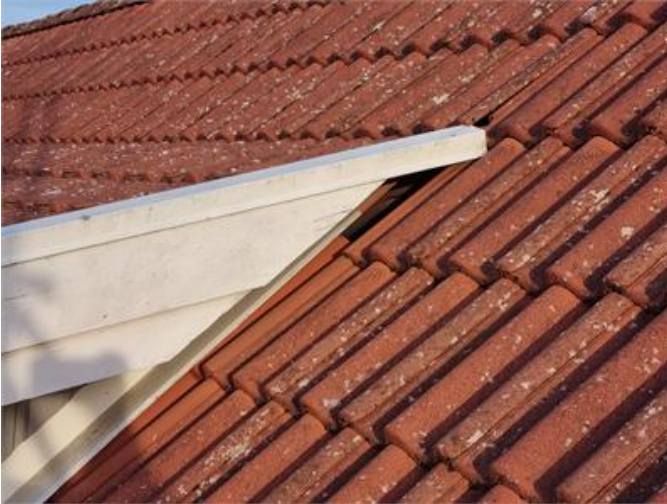
Bilden visar otäthet vid takutsprång.

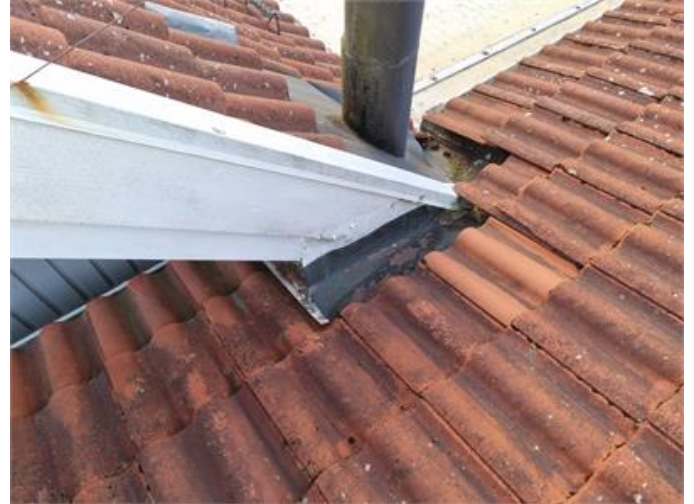
Bilden visar anslutning mellan bostadshus/garaget.

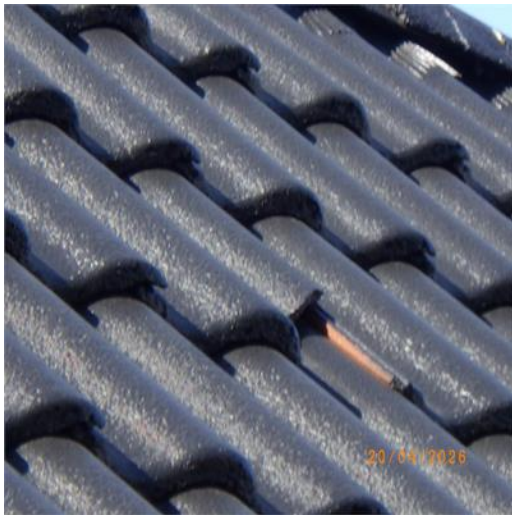
Trasig takpanna noterades på yttertaket (entrésidan). Bomljud, golvklinkers av keramiskt material har släppt från underlaget samt sprucken golvklinkers i entréhall noterades.

Trasig takpanna (entrésidan högt upp).

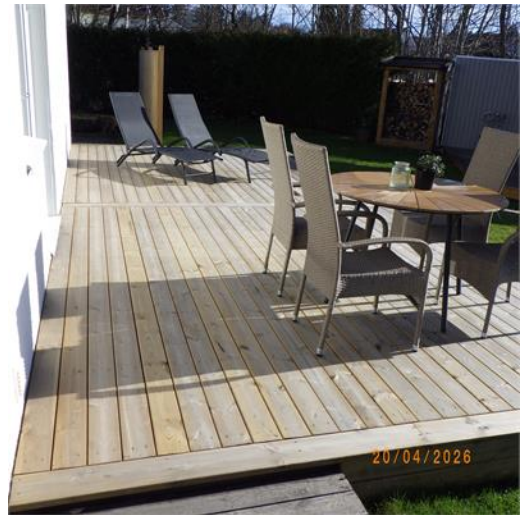
Tillkommande altankonstruktion med balkongdörr.

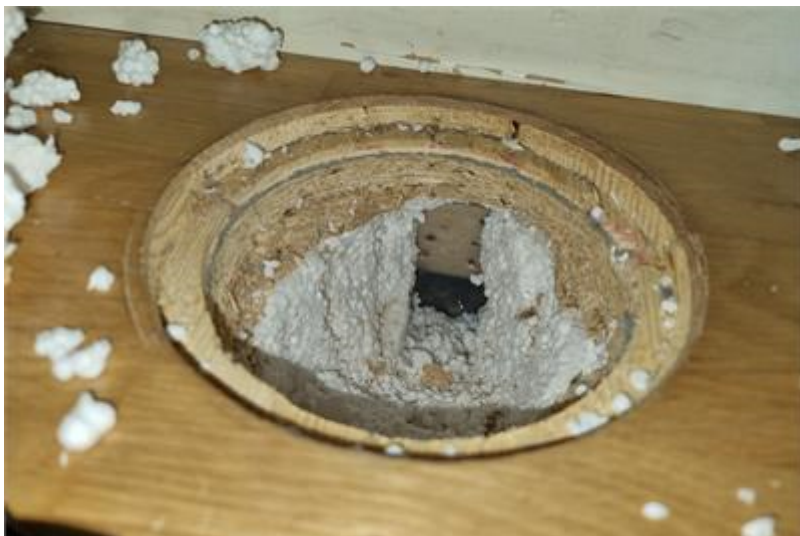
Bilaga 1 för kontroll av valda konstruktioner

Det kritiska gränsvärdet för mikrobiell tillväxt brukar anges till ca 17% fuktkvot eller ca 79% i relativ luftfuktighet. Kontroll av konstruktion utfördes via befintligt provhål i hallen under trappan.

Vid Stickprovskontroll uppmättes ca 17% fuktkvot och ca 79% i relativ luftfuktighet. Via provhålet noterades en avvikande lukt i golvet.

Vid stickprovskontroll av konstruktion uppmättes fuktkvoten till 17% FK och 78% RF, vilket ligger vid kritiskt gränsvärde för mikrobiell tillväxt. En avvikande lukt noterades även i golv via provhål. För att utreda orsak/omfattning samt lämpliga åtgärder rekommenderas att kontakt tas med en fackman för att utföra en fördjupad undersökning. Samtliga mätningar är stickprovskontroller.

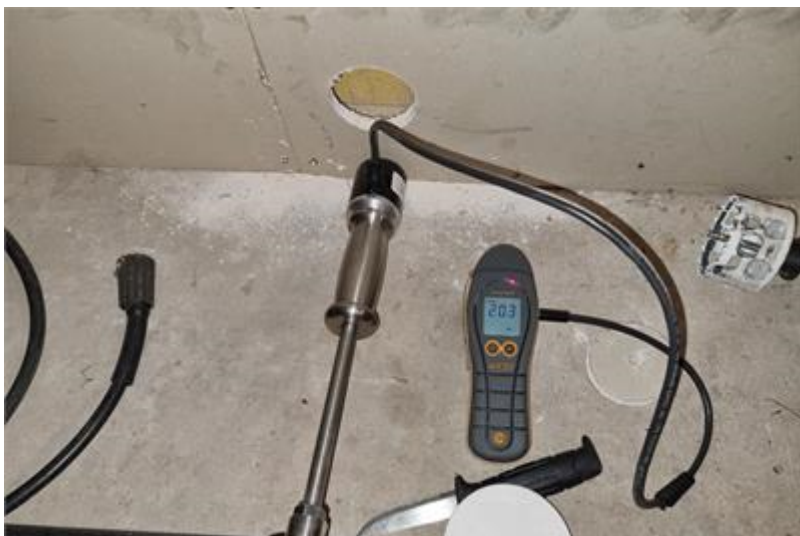
Bilaga 2 för kontroll av valda konstruktioner

Konstruktionskontroll har utförts via provhålstagning i påreglad vägg i garaget och innerväggssyll.

Fuktkvoten uppmättes till ca 16% i innerväggssyll och till ca 20% i påreglad vägg. Via provhål noterades en svag avvikande lukt.

Påreglade väggkonstruktioner (av organiska material) riskerar på grund av naturlig fuktpåverkan att drabbas av mikrobiella skador. Det rekommenderas fackman kontaktas för vidare kontroll av omfattningen av noterade brister och utförande av lämplig åtgärd. Samtliga mätningar är stickprovskontroller.
