Besiktningssprotokoll

Anticimex Försäkringsbesiktning i samarbete med Fastighetsbyrån

Fastighetsbeteckning: Tärnan 1	
Fastighetsadress: Lilla Tvärgatan 6	
Postnummer: 599 32	Ort: Ödeshög

Besiktningdatum: 2026-04-17	Protokollnummer: 69651811
Temperatur: 5 °C	Väderlek: Sol
Tekniker: Viktor Andersson	
E-post: Viktor.Andersson@anticimex.se	
Kontor: Jönköping	
Närvarande: Ensam vid besiktningstillfället.

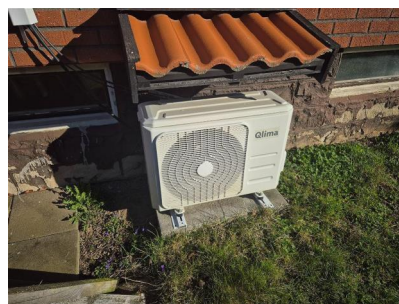
Utvändigt / Markförhållanden

Kondensvatten från luftvärmepumpens utedel leds inte bort från husgrunden.

Detta medför ökad risk för att vatten tränger in i anslutande konstruktioner, vilket i sin tur kan leda till fuktrelaterade skador. Observera att besiktning av byggnadens värmesystem eller värmepumpen inte har ingått i uppdraget.

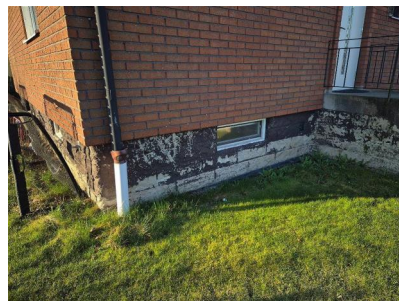
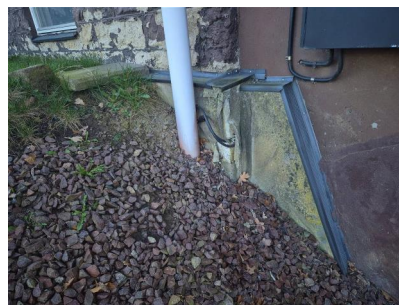
Utvändigt / Sockel

Färgsläpp och mindre putssläpp förekommer på sockel runt huset, rekommenderas att putsa upp och måla sockel.

Intill garage ligger fuktskydd oskyddat ovan mark. Skador noteras i duken.

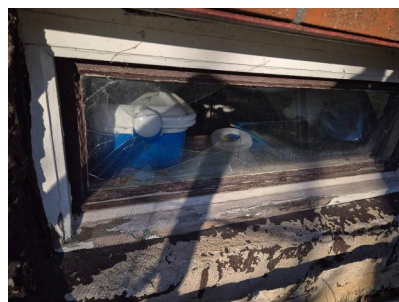
Utvändigt / Fönster

Trädetaljer runt källarfönster är i behov av målning/underhåll.

Ett fönster på husgaveln och ett fönster på baksidan av garage har trasigt fönsterglas.

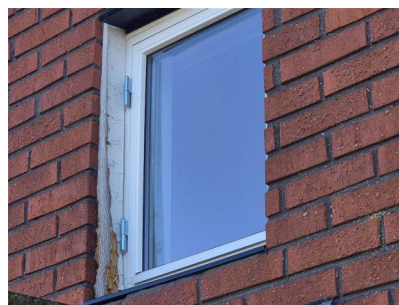
Smyg på fönster på gavelspets över uterum fuktpåverkad.
Rekommenderas att bytas.

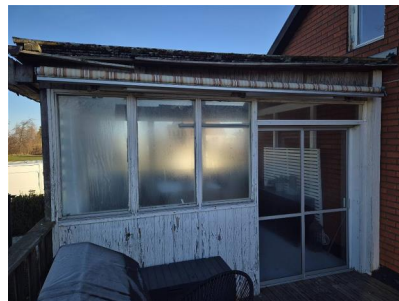
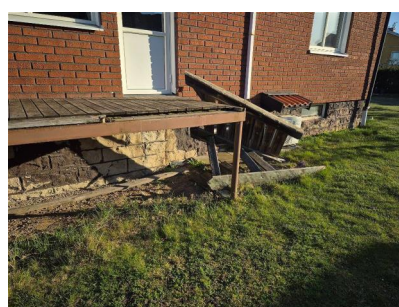
Utvändigt / Uterum/altan

Altan och uterum är i dåligt skick.

Kontakt med fackman rekommenderas för renovering.

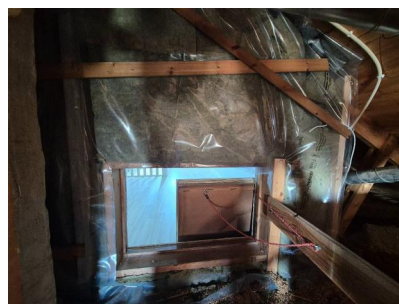
Utvändigt / Vind

Mot inredd vind ligger tät plast på fel sida om isoleringen. Detta innebär en risk för kondensutfällning på insida plast vilket kan leda till fuktskador.

Rekommenderas att ta bort plasten och ersätta på ett korrekt sätt. Vid osäkerhet kontaktas fackman.

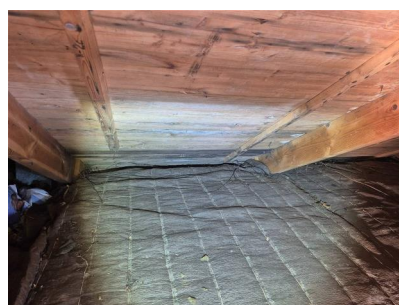
Mindre missfärgning/påväxt finns på underlagstaket ner mot takfoten. Detta är vanligt för äldre hus med självdragsventilation.

Då missfärgningen är i begränsad omfattning rekommenderas att detta hålls under uppsikt. Ingen åtgärd anses nödvändig.

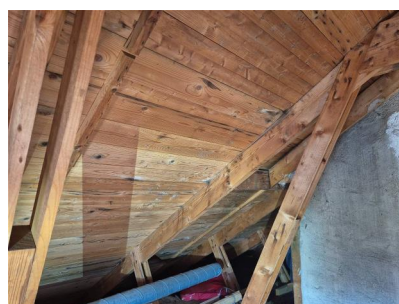
Vid kontroll av vinden uppmättes fuktvärden under kritisk fuktnivå för mikrobiell tillväxt.

Fuktkvoten i takbjälkar uppmättes till 12%.

Risk för mikrobiell påväxt föreligger om fuktkvoten överstiger 17%.

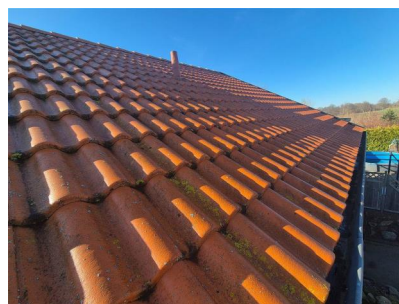
Utvändigt / Tak

Äldre ventilationshuv mot framsidan har färgsläpp.

Det finns ingen fotplåt vid takfoten.

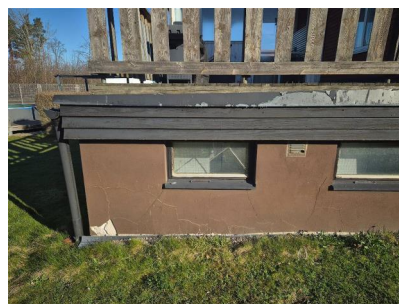
Utvändigt / Garage utvändigt

Sprickor och putssläpp finns i sockel.

Detta kan leda till fukt- och frysskador i konstruktionen.

- Taktäckning av plåt inte anpassad för denna låga lutning. Mindre färgsläpp noteras. Taket är dolt av trall och uterum. Jag rekommenderar att taket ses över i samband med renovering av altan/uterum.
- Taksarg och trädetaljer runt fönster i behov av underhåll.

Rekommenderas kontakt med murare för åtgärd.

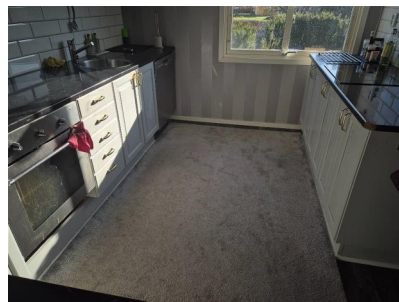
Entréplan / Kök

- ⚠ Fuktskydd saknas i diskbänksskåp och under kyl/frys.

Utan fuktskydd är det svårt att upptäcka läckage från rörledningar. Vatten kan då tränga in i omkringliggande konstruktioner och orsaka fuktskador.

- Avloppsslangen till diskmaskinen är inte förankrad enligt monteringsanvisning.
- Bänkskivan är fuktpåverkad vid diskho.

För att upptäcka eventuella läckage, installera ett fuktskydd.

Ett vattenlarm kan med fördel monteras under diskbänk för att tidigt upptäcka eventuella läckage.

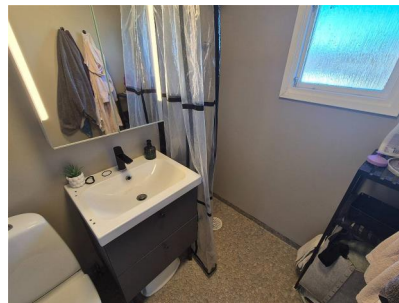
Entréplan / Dusch/Toalett

Rör genomföringar finns i golv till element, toalett och under handfat. Rören kommer också upp för nära vägg vilket ytterligare försvårar möjligheten att tätas runt dessa rör. Vid tiden för renoveringen (2008) var detta inte enligt gällande branschregler. (Säker Vatteninstallation 2007:1)

Rör genomföringar i golvet medför en ökad risk för att vatten tränger ner i omkringliggande konstruktioner och orsakar fuktskador.

- Fönster olämpligt placerat i plats för dusch. Foder runt fönster är fuktpåverkat. Rekommenderas att byta foder, kontrollera bakom och skydda fönster från vattenbegjutning.
- Äldre paxfläkt kopplad på strömbrytare. Rekommenderas att byta till modern, fuktstyrd paxfläkt med konstant ström.

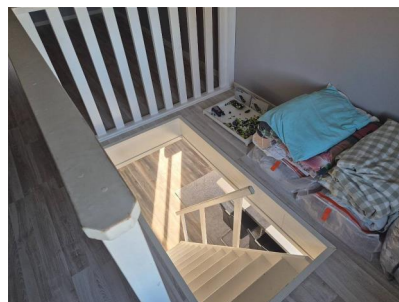
Inredd vind / Sovrum 2

Rekommenderas att montera räcke vid trappan. Fallrisk föreligger.

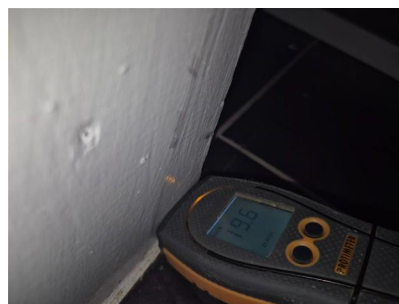
Källarplan / Allmänt

Trädetaljer i kontakt med betonggolvet och källarvägg.

Trädetaljer (karmar, källartrappa mm) kan via kapillärkraft bli fuktiga vilket kan leda till fuktskador. Vid misstanke om detta bör dessa delar bytas ut.

Vid fuktmätning i nedkant källartrappa uppmättes en fuktkvot på 20%.

Risk för mikrobiell påväxt föreligger om fuktkvoten överstiger 17%.

Detta är ett förväntat mätvärde.

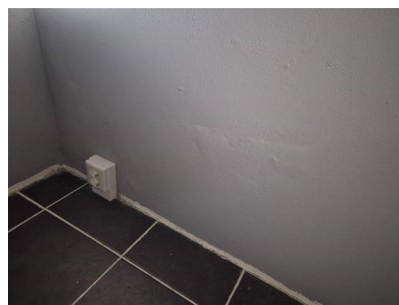
Källarplan / Hall

Bubblor finns i färgen mot framsidan.

Färgsläpp förekommer även i nedkant av innerväggar i passage.

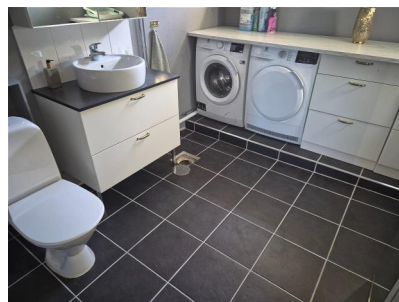
Källarplan / Tvättstuga/toalett

Gjutjärnsbrunnen är rostangripen.

Det finns risk att golvbrunnen rostar sönder med fuktskador som följd.

Golvbrunnen ej utbytt i samband med renovering.

Vattnet från tvättmaskinen är kopplat direkt på avloppet.
