Linnehult 1:5

Linnehult 15

Uppdragsnummer	G37697
Besiktningdatum	2026-04-16
Besiktningföretag	OBM Kronoberg AB
Besiktningförrättare	Jonas Håkansson 0723612846 jonas.hakansson@obm.se
Närvarande	Fastighetsägare
Giltig till och med	2027-04-16

Byggnadsbeskrivning 2-planshus med källare	Byggnadsår 1874
Till eller ombyggnad Ca 1986	Övrigt Övriga friliggande byggnader besiktigades inte

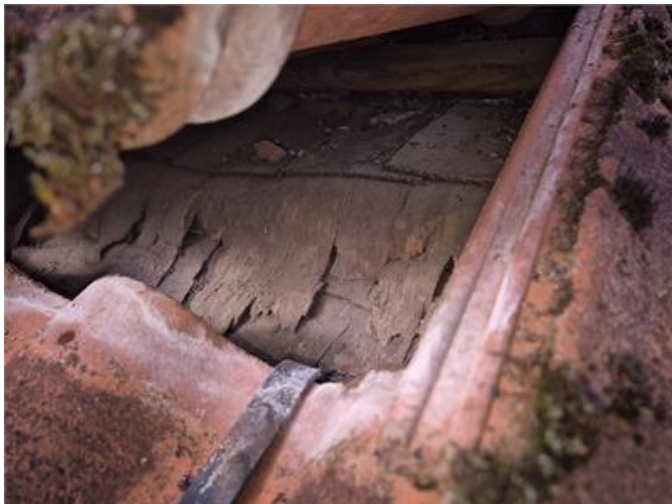
**TAK:** Undertaket till 2-plansbyggnaden består av näver. Näver fungerar sämre som undertak (men är bra material för gynnsamt klimat på vindsutrymme). Det innebär att det är extra viktigt att takpannor kontrolleras löpande och skadade pannor byts och pannor som ligger i olag rättas till efter behov. Nockpannor täcker bristfälligt över takpannor med ökad risk för att regn/snö vid kraftigare vindar ska kunna leta sig in under takpannor men från vinden noterades inga spår efter läckage. Även skorstensplåt täcker bristfälligt mot takpannor.

Taket under betongpannor består av näver.

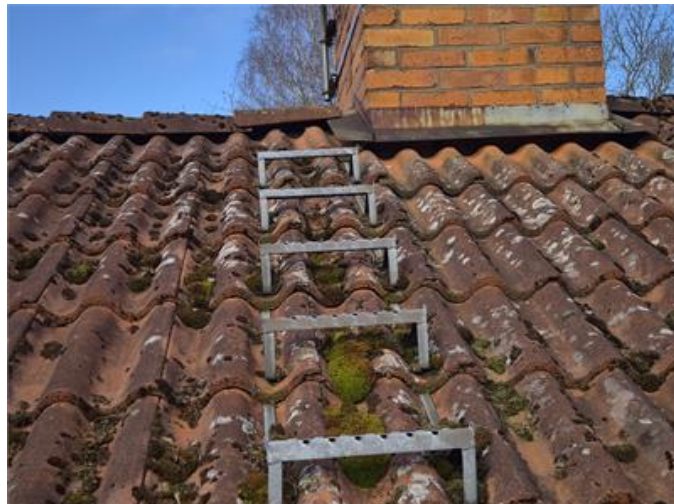
Nockpannor täcker bristfälligt över takpannor med ökad risk för att regn/snö vid kraftigare vindar ska kunna leta sig in under takpannor men från vinden noterades inga spår efter läckage. Även skorstensplåt täcker bristfälligt mot takpannor.

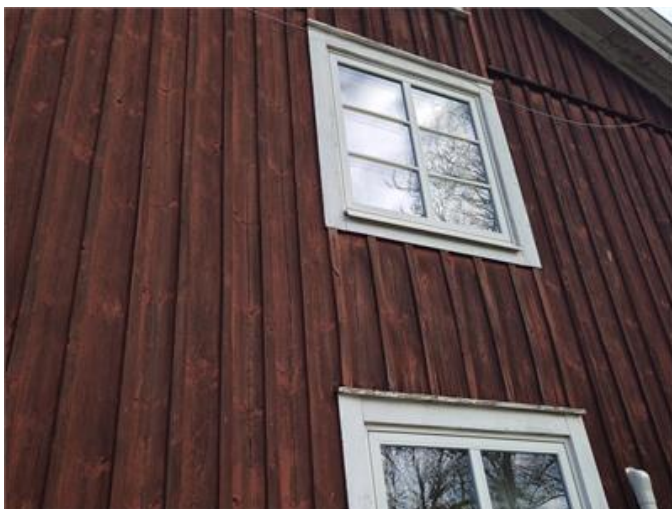
Äldre fasadpanel med underhållsbehov. Torrspäckor/skador förekommer i en del panelbrädor. Sprickorna/skadorna rekommenderas åtgärdas innan huset målas om.

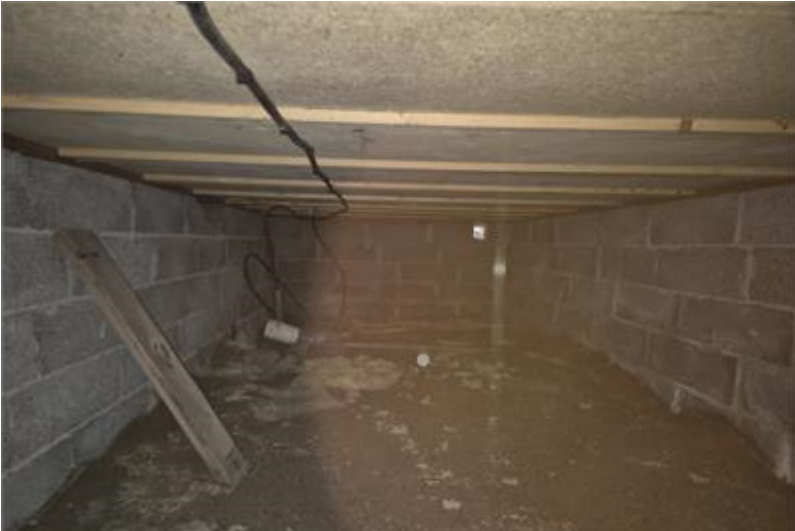
**KRYPPGRUNDEN:** En kryppgrund är en riskkonstruktion med avseende på fukt- och mikrobiella skador. Se även protokollets näst sista sida Pos. 10. Kryppgrunden besiktigades enbart delvis och då via inspektionsluckan från källaren. Kontroll av konstruktion visade fuktkvot på 18% i bottenbjälklaget. Risk för mikrobiell tillväxt föreligger om fuktkvoten ligger runt 16-17% och däröver. Fuktkvoten i en kryppgrund växlar med årstiderna. I normalfallet är fuktbelastningen mot kryppgrunden som högst under sommartid (juni-augusti) för att vara lägre under övriga månader över året. På undersidan av bjälklaget förekommer mikrobiella tillväxter samt upplevdes mikrobiell lukt men inga rötskador noterades.

Kontroll av konstruktion visade fuktkvoter på 18% i bottenbjälklaget. Risk för mikrobiell tillväxt föreligger om fuktkvoten ligger runt 16-17% och däröver.

Vanlig åtgärd för att reducera fuktbelastningen i en kryppgrund är att täcka marken med ålderbeständig plastfolie vilket reducerar fukttillskott från den fuktiga marken. Att komplettera med montering av hygrostatstyrd luftavfuktare med undertrycksfunktion är ett säkrare alternativ då även risken för att lukter från grunden ska kunna leta sig upp till boutrymmen reduceras. Ventiler i grundmurar ska då tätas.
