Besiktningssprotokoll

Anticimex Försäkringsbesiktning i samarbete med Fastighetsbyrån

| Fastighetsadress: Örtagsvägen 14 | |

| Besiktningdatum: 2026-04-16 | Protokollnummer: 69651781 |

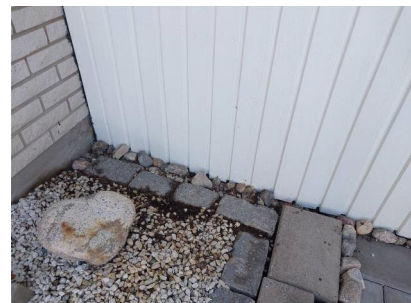
Avståndet mellan fasadbeklädnaden och marken är delvis inte tillräckligt.

Då fasadbeklädnaden avslutas nära mark finns risk för att fukt från marken sugas upp i fasadpanelens nederkant. Detta kan orsaka fuktrelaterade skador i fasadbeklädnaden och bakomliggande konstruktioner.

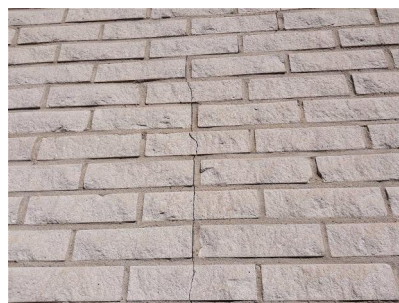
Sprickor finns i tegelfasaden.

Detta kan leda till fukt- och frysskador i konstruktionen. För lämpliga åtgärder efter behov rekommenderas kontakt med fackman.

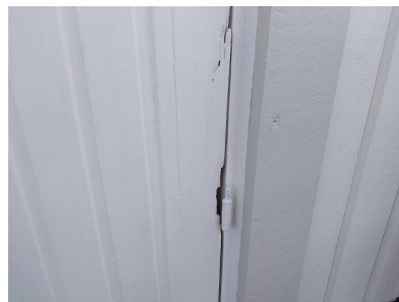
Gångjärn på altandörr vid vardagsrum är trasigt/saknas.

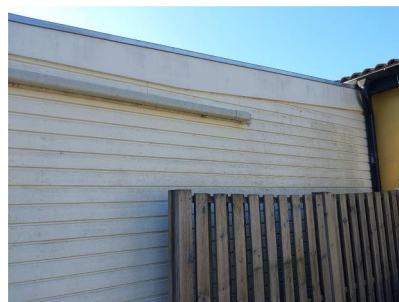
Enklare underhållsbehov noterades på uterummets fasad på baksidan/mot granne.

Det rekommenderas att genomföra tvätt/målning.

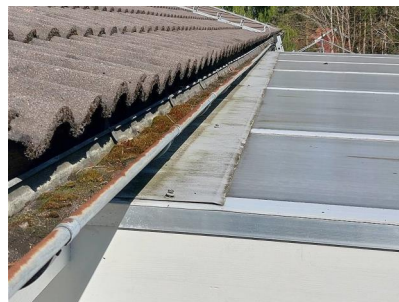
Infästningar vid taket har rest sig, dessa bör ses över och åtgärdas efter behov för att minska risken för otätheter och medföljande risk för inläckage.

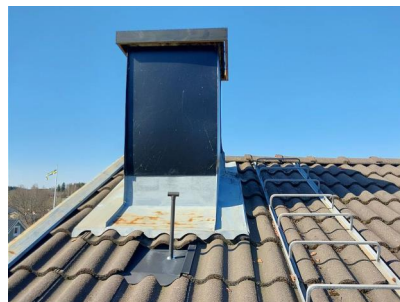
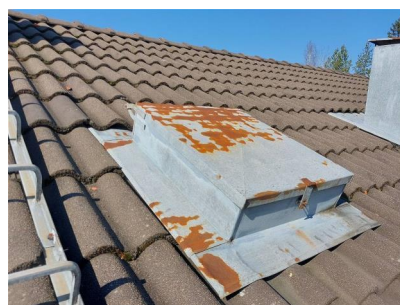
Yttertaket är äldre och noterades med åldersrelaterat slitage, mindre skador finna på vissa takpannor och äldre plåtdetaljer har rostangrepp.

Takpannor, plåtdetaljer och underlagstak har en begränsad livslängd. Eftersom husets taktäckning är äldre har det ett minskat motstånd mot vatteninträngning. Detta i sin tur kan leda till fuktskador på träläkt och vidare ner i underliggande konstruktioner.

Mindre mosspåväxt finns på takpannor, vilket rekommenderas att ta bort.

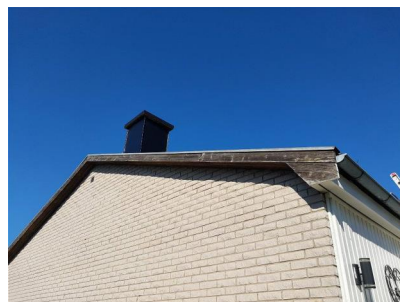
Mindre rötskador noterades på vindskivor och trädetaljer är i behov av målning/underhåll.

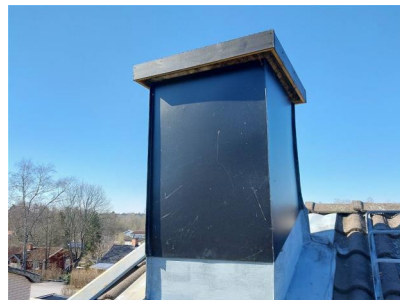
Skorsten saknar huv.

Väderskydd kan monteras för att skydda mot nederbörd som annars kan orsaka fuktskador och frostsprängning i skorstenen/murstocken.

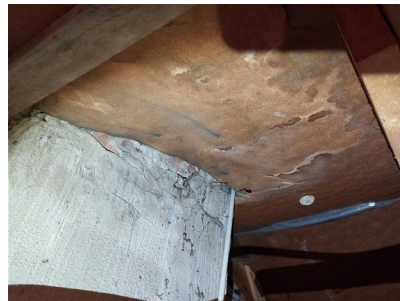
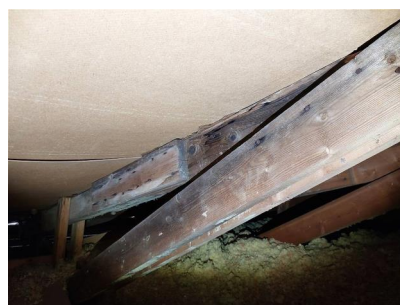
Underlagstaket har fuktfläckar. Missfärgningar/fuktpåverkan noterades intill murstock samt på takstol där underlagstaket är bytt (enl upplysning där solpanel tidigare fanns).

Fuktfläckar kan bero på olika saker, och kan vara ett tecken på en tidigare eller ett pågående läckage. För att bedöma orsak och omfattning rekommenderas en fördjupad undersökning.

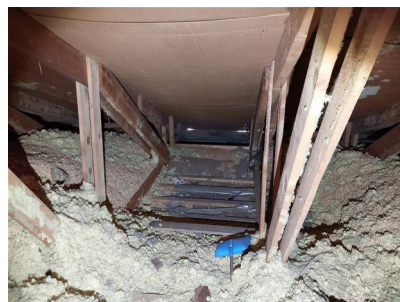
Isolering är bristfällig/saknas i enstaka fack, vilket bör återställas/åtgärdas.

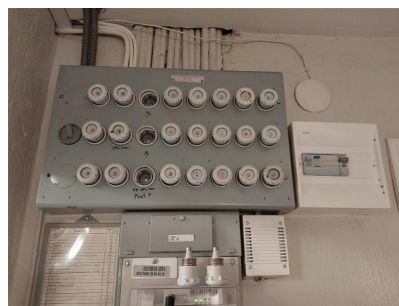
✎ Säkringshuvar saknas i elcentralen, vilket rekommenderas att montera.

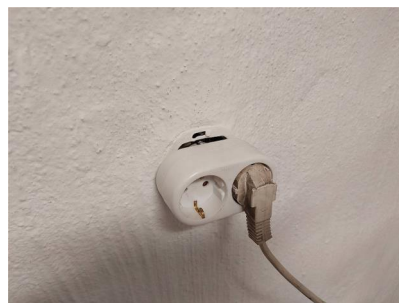
Dock saknas hölje vid eluttag, vilket bör monteras.

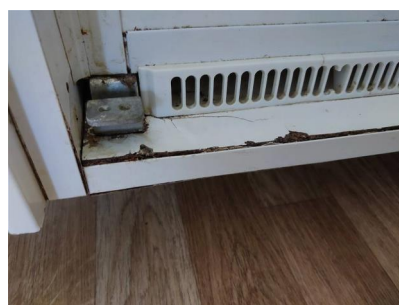
Fuktskydd saknas under kyl/frys. Mindre skada/fuktpåverkan noterades på hyllplan under kyl.

Utan fuktskydd är det svårt att upptäcka läckage. Vatten kan då tränga in i omkringliggande konstruktioner och orsaka fuktskador. För att upptäcka eventuella läckage, installera fuktskydd.

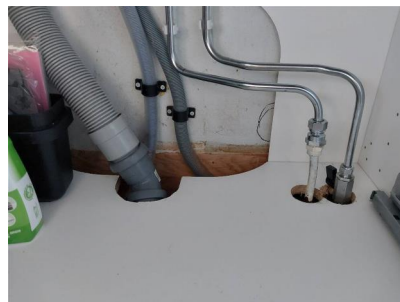
Fuktskydd saknas i diskbänkskåp, dock finns uppvikt golvmatta i utrymmet.

För att enklare upptäcka eventuella läckage rekommenderas att installera fuktskydd i diskbänkskåpet.

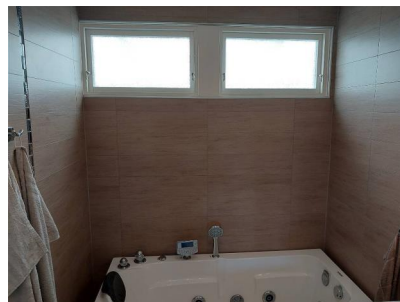
Fönster är olämpligt placerat intill plats för bad/dusch.

För att minska risken för fuktskador på fönster och väggkonstruktion rekommenderas att man skyddar fönstret mot vattenbegjutning.

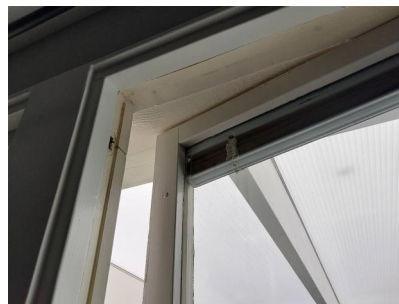
Altandörr går inte att öppna helt. Se "Insamling av upplysningar och handlingar".
