# Besiktningssprotokoll

Anticimex Överlåtelsebesiktning av småhus - nivå 2

| Fastighetsadress:<br>Ardre Alsarve 807C | |

| Besiktningdatum:<br>2026-04-20 | Protokollnummer:<br>69634252 |

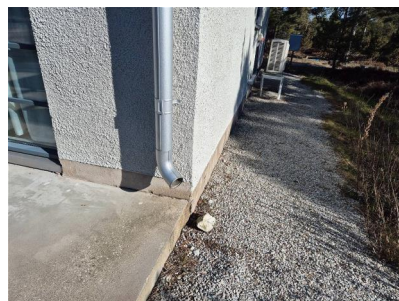
Stuprör avslutas nära husliv.

Stuprör som avslutas intill husliv (ovan mark) kan medföra en ökad fuktbelastning på grundmur/sockel med möjliga fuktrelaterade skador som följd.

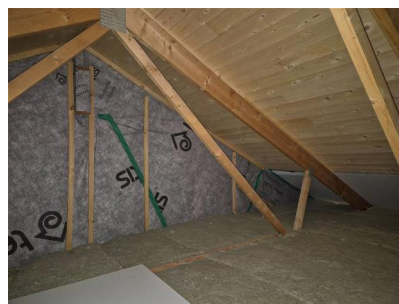
- ✓ Vid kontroll av vinden uppmättes fuktvärden under kritisk fuktnivå för mikrobiell tillväxt och en normal lukt upplevdes. Fuktkvoten i underlagstak/takbjälkar uppmättes till ca 6%.

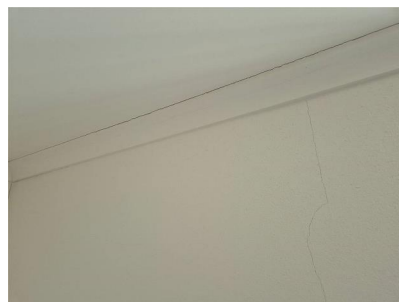
Spricka/or finns i väggar.

I huset noterades flertalet mindre sprickor i vägg. Dessa bedöms inte ha lett till bakomliggande skador och bedöms endast vara av estetisk karaktär.

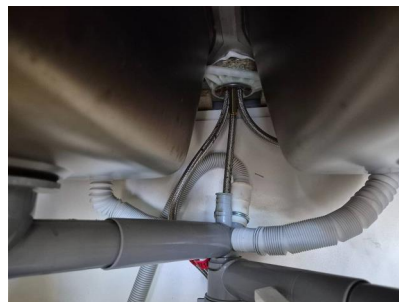
Upphångningsbygel saknas på avloppslang från diskmaskinen.

När upphångningsbygel saknas ökar risken för brott på slangen med läckage som möjlig följd.

För att hindra brott på avloppslang rekommenderas komplettering av upphångningsbygel.
