Besiktningssprotokoll

Anticimex Försäkringsbesiktning i samarbete med Fastighetsbyrån

Fastighetsbeteckning: Ryd 1:35	
Fastighetsadress: Bysjövägen 12	
Postnummer: 44196	Ort: Alingsås

Försäkringsbesiktning

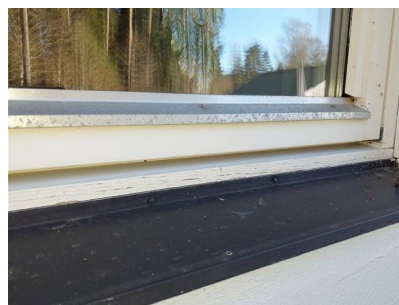
Fönster är i behov av målning/underhåll.

Fönsterbågar och fönsterkarmar där målningsbehov finns riskerar att få fukt- och rötskador på grund av sämre vattenavvisande förmåga.

För att öka livslängden på fönster rekommenderas målning och underhåll.

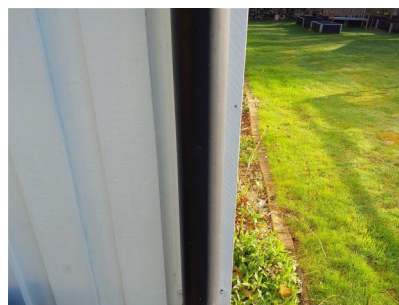
Fals på stuprör vänd mot fasad.

Falsen på stuprören kan med fördel vändas ut från fasaden för att lättare se om röret blivit skadat efter vinterns påfrestningar samt för att undvika skador på fasad vid ett eventuellt läckage.

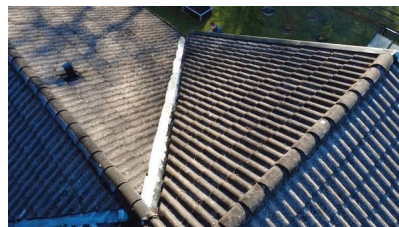
Yttertaket är äldre.

Takpannor, plåtdetaljer och underlagspapp har enligt vår bedömning en begränsad livslängd. Eftersom husets taktäckning är äldre har det ett minskat motstånd mot vatteninträning. Detta i sin tur kan leda till fuktskador på träläkt och vidare ner i underliggande konstruktioner.
