Besiktningssprotokoll

Anticimex Försäkringsbesiktning i samarbete med Fastighetsbyrån

Fastighetsbeteckning: Heda 7:9	
Fastighetsadress: Knivingsdalsgatan 13	
Postnummer: 585 73	Ort: Ljungsbro

Besiktningdatum: 2026-04-21	Protokollnummer: 69663966
Temperatur: 10 °C	Väderlek: Sol
Tekniker: Jimmy Sandblom	
E-post: jimmy.sandblom@anticimex.se	
Kontor: Linköping	
Närvarande: Fastighetsägaren

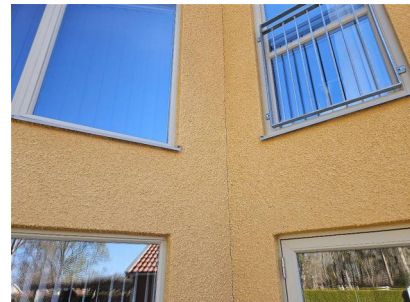
En vertikal spricka från takfot till sockel har noterats i fasaden på baksidan.

Sprickan är relaterad till en skarv mellan två byggnadsdelar/block, vilket har medfört en mindre öppning i den putsade fasaden.

Sådana sprickor kan innebära risk för fuktinträngning och i förlängningen frostrelaterade skador i konstruktionen. Det rekommenderas därför att sprickan tätas vid behov för att begränsa påverkan.

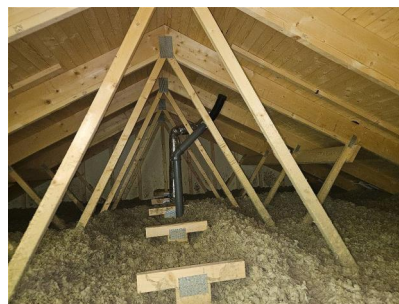
- ✓ Vid kontroll av vinden uppmättes fuktvärden under kritisk fuktnivå för mikrobiell tillväxt.

Fuktkvoten i underlagstak/takbjälkar uppmättes till 8 %.

Risk för mikrobiell tillväxt föreligger om fuktkvoten överstiger 17 %.

Landgångar saknas på vinden, men förberedelser finns i form av monterade kottlingar mellan takstolar. För att möjliggöra säkrare framkomlighet och underlätta framtida inspektioner rekommenderas att landgångar monteras.

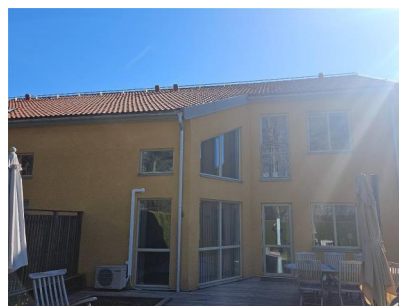
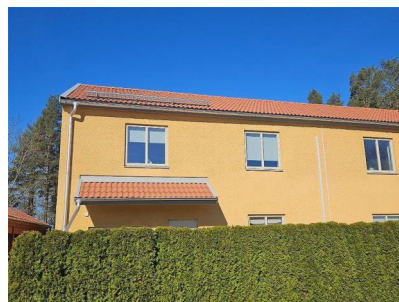
- ✓ Taket besiktigades från marknivå på grund av hög takhöjd, vilket kräver säkerhetsutrustning (sele), samt avsaknad av takstege.

Vid den okulära kontrollen noterades inga synliga brister eller skador.

Taket har genomgått tvätt och behandling av betongpannor år 2023 av LA Takvård. I samband med detta uppges en översiktlig kontroll av takets skick ha utförts.

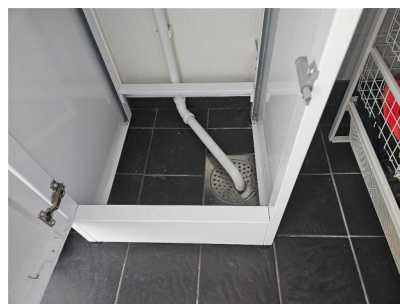
Fuktindikering i utrymmet gav inga förhöjda fuktindikationer.

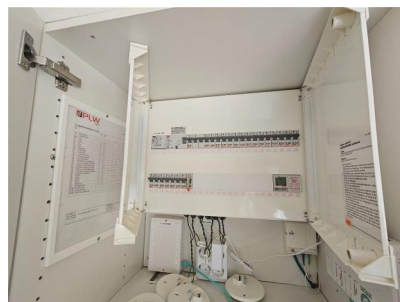
El-centralen har jordfelsbrytare samt gruppförteckning.

Vid stickprovskontroll av jordade eluttag i utrymmet noterades inga avvikelser.

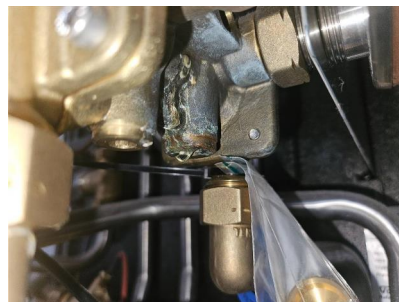
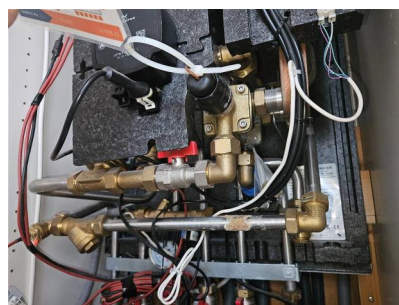
Mindre dropp-läckage har noterats vid koppling till fjärrvärmväxlare. Enligt uppgift från säljaren har detta kontrollerats av fackman, som bedömt att läckaget i nuläget är begränsat och inte kräver omedelbar åtgärd.

Förhållandet bör dock hållas under uppsikt. Vid förändring eller ökande läckage rekommenderas att behörig VVS-installatör kontaktas för kontroll och eventuell åtgärd.

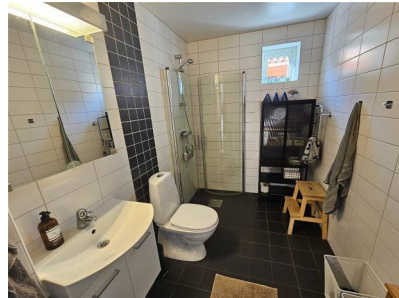
Normala fuktvärden indikerades mot klinker/kakel.

En viss fukt tränger alltid in bakom kakel/klinker via fogarna, detta är helt normalt och innebär inte att tätskiktet/ våtrumsisoleringen under kaklet/klinkern är bristfälligt eller ur funktion.

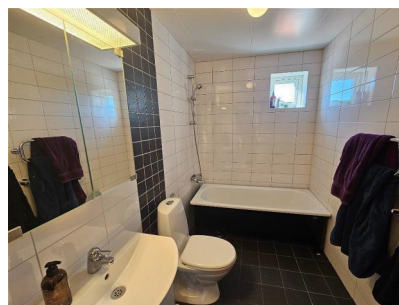
Normala fuktvärden indikerades mot klinker/kakel.

En viss fukt tränger alltid in bakom kakel/klinker via fogarna, detta är helt normalt och innebär inte att tätskiktet/ våtrumisoleringen under kaklet/klinkern är bristfälligt eller ur funktion.

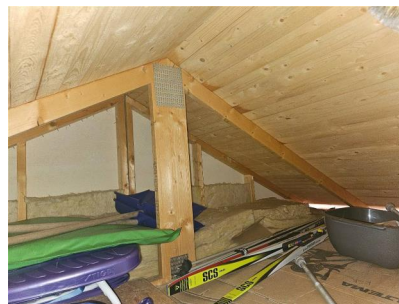
Vid kontroll av vinden uppmättes fuktvärden under kritisk fuktnivå för mikrobiell tillväxt.

Fuktkvoten i underlagstak/takbjälkar uppmättes till 8 %.

Risk för mikrobiell tillväxt föreligger om fuktkvoten överstiger 17 %.

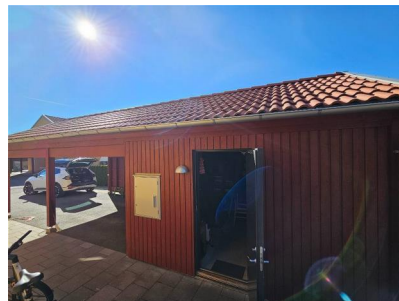
Inget att notera.
