# Besiktningssprotokoll

Anticimex Försäkringsbesiktning i samarbete med Fastighetsbyrån

Fastighetsbeteckning: Vattenlagen 2	
Fastighetsadress: Muskögatan 40	
Postnummer: 12248	Ort: Enskede

69646115

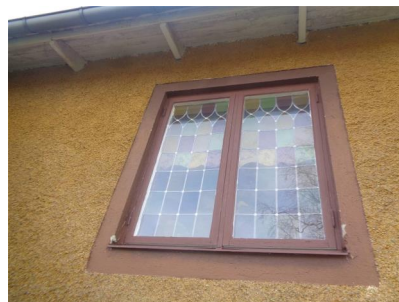
#### Utvändigt / Fasad

Sprickor finns i fasaden och delvis putssläpp runt fönster.

Detta kan leda till fukt- och frysskador i konstruktionen.

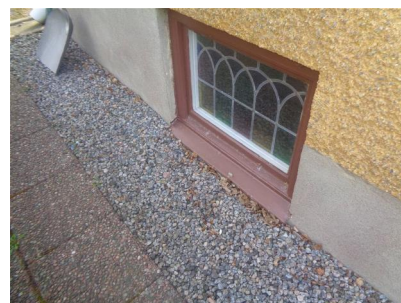
### Utvändigt / Fönster

Isolerglas är äldre.

Befintliga fönster är äldre vilket betyder att tätningen mellan fönsterrutorna kan vara sämre. Detta kan leda till att missfärgning/imma kan uppstå mellan glasrutorna.

Fönster är delvis i behov av målning/underhåll.

Fönsterbågar och fönsterkarmar där målningsbehov finns riskerar att få fukt- och rötskador på grund av sämre vattenavvisande förmåga.

Källare fönster nära mark noteras

Risk finns för att fönster utsätts mera för snö och nederbörd med omkringliggande skador som möjlig följd

För att öka livslängden på fönster rekommenderas målning och underhåll.

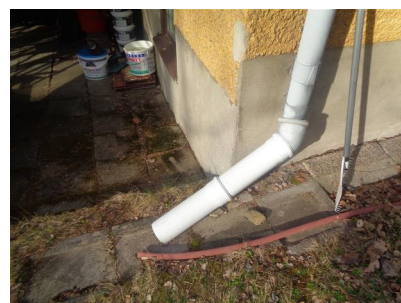
### Utvändigt / Hängrännor / Stuprör

Hängrännor är delvis skräpfyllda.

Eftersom hängrännor noteras med skräp finns risk för fuktskador på fasad och sockel då vatten kan svämma över.

Stuprör avslutas nära husliv, leds delvis bort med rör ovan mark idag.

Stuprör som avslutas intill husliv (ovan mark) kan medföra en ökad fuktbelastning på grundmur/sockel med fuktrelaterade skador som följd.

För att förhindra översvämning rekommenderas rensning av hängrännor.

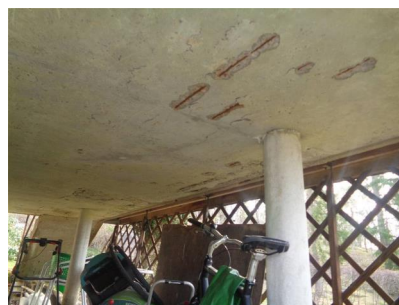
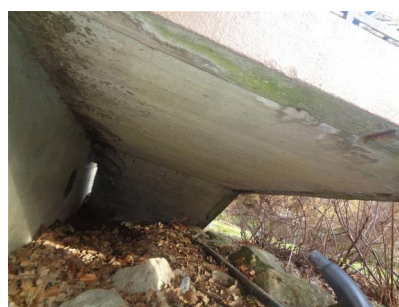
### Utvändigt / Entretrapp/Balkong

Äldre entretrappa och balkong har delvis betongsläpp på undersidan med synlig rostangripen armering.

När armering rostar utvidgas den kraftigt vilket kan orsaka putssläpp och sprickbildning. Vilket till viss del redan inträffat. Detta kan i sin tur leda till fuktskador i bakomliggande konstruktioner.

Vi rekommenderar att kontakt tas med en behörig fackman för en fördjupad undersökning för att bedöma orsak och omfattning.

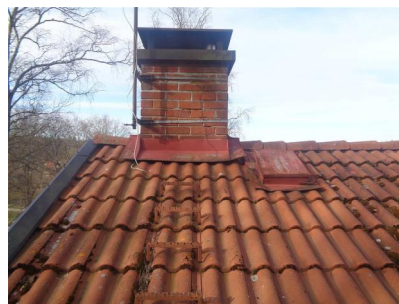
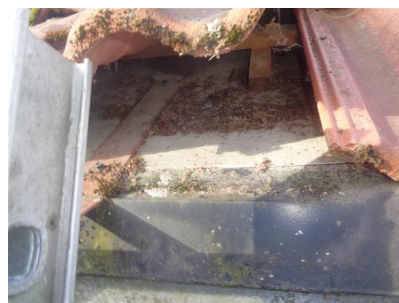
### Utvändigt / Tak

Äldre plåtdetaljer och takluckan på yttertaket är delvis inte utbytta i samband med takreoveringen.

Underhållsbehov av vindskivor/takfot/taksprång noteras. Nedersta pannraden mot hänggrännor saknar läkt.

Detta kan leda till fuktskador i bakomliggande konstruktioner.

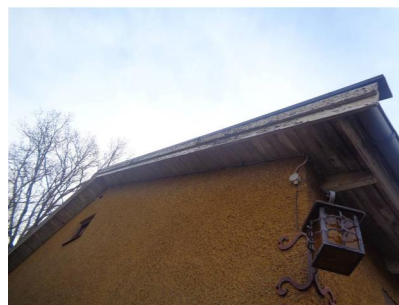
Mospåväxt finns på takpannor.

Mossa som växer på taket kan leda till att taktäckningen har ett minskat motstånd mot vatteninträning. Detta i sin tur kan leda till fuktskador på träläkt och takkonstruktionen vilket kan resultera i mikrobiella skador (angrepp av mikroorganismer).

För att öka livslängden på taket rekommenderas att mossan tas bort från takpannorna.

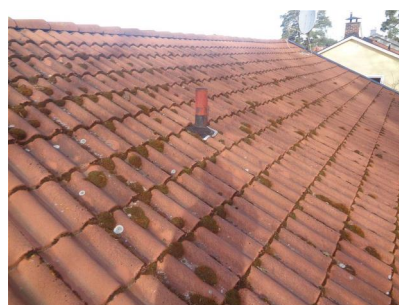
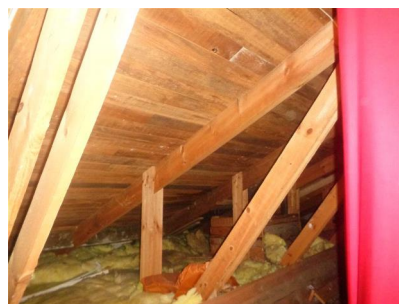
### Utvändigt / Vind lucka invändigt i huset

Vid kontroll av vinden har fuktvärden under kritisk fuktnivå för mikrobiell tillväxt uppmätts, dock finns mikrobiell påväxt på underlagstak.

Fuktkvoten i underlagstak/takbjälkar uppmättes till 10-11%.

Den upptäckta mikrobiella påväxten på underlagstaket är ett tecken på att vinden har tillförts eller tillförs fukt inifrån bostaden. Observera att besiktning av bostadens ventilationssystem inte har ingått i uppdraget.

För att komma tillrätta med detta kan fukttillförseln inifrån bostaden behöva minskas. Det kan göras genom att ventilationen i bostaden förbättras samt att eventuella otätheter i vindsbjälklaget (tak-/väggvinklar, taklucka med mera) tätas. Läs Anticimex faktablad om uppvärmda vindsutrymmen för tips och råd.

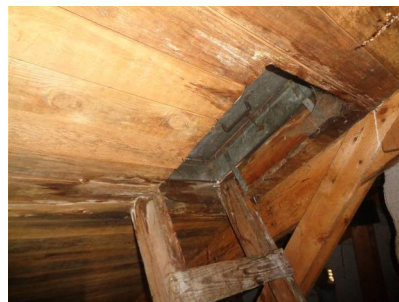
Underlagstaket har fuktfläckar vid genomföringar och den äldre takluckan med delvis ljusinsläpp.

Fuktfläckar kan bero på olika saker, och kan vara ett tecken på en tidigare eller ett pågående läckage.

Vi rekommenderar en fördjupad undersökning för att bedöma orsak och omfattning.

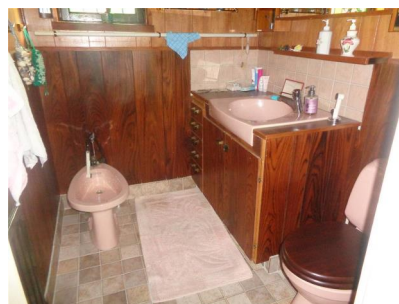
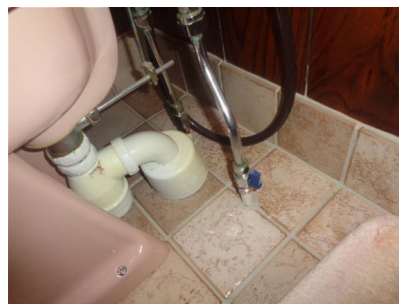
### Entréplan / Toalett

Utrymmet har äldre yt-/tätskikt.  
Rör genomföringar finns i golvet i utrymmet.

Utrymmet är äldre och har passerat tiden för sin tekniska livslängd.

Renovering av utrymmet rekommenderas. Kontakta en behörig våtrumsentreprenör för en renovering. I samband med renoveringen bör omkringliggande konstruktioner kontrolleras för att upptäcka eventuella följdskador.

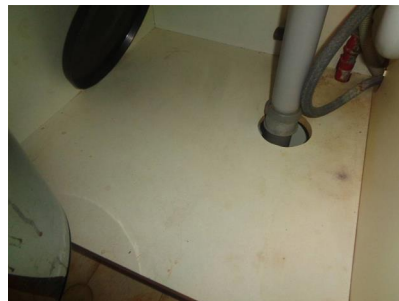
### Entréplan / Kök

Fuktskydd saknas under vitvaror och i diskbänksskåp. Klammer saknas på spillvattenledningen från diskmaskinen.

Utan fuktskydd är det svårt att upptäcka läckage. Vatten kan då tränga in i omkringliggande konstruktioner och orsaka fuktskador.

För att upptäcka eventuella läckage, installera ett fuktskydd.

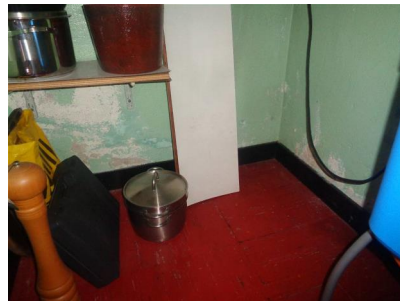
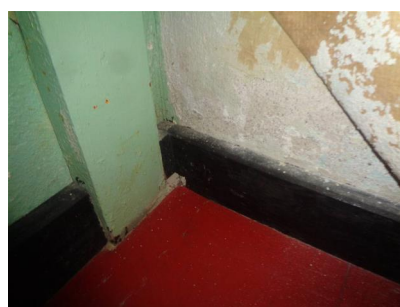
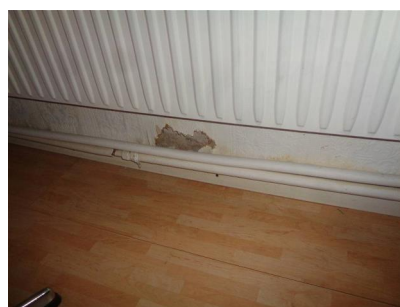
### Källarplan / Allmänt

Puts- och färgsläpp finns på källarväggar.

Puts- och färg som släppt från underlaget invändigt på källarytterväggarna är ett tecken på att källarens utvändiga fuktskydd inte längre fungerar tillfredsställande.

Källarväggar har täta ytskikt direkt på grundmur som delvis har släppt och äldre limmade plastmattor samt tunnflytande golv som delvis bågvar/har rensningar, det rekommenderas att avlägsna täta ytskikt, plast och laminatgolv

För att åtgärda detta måste källarens utvändiga fuktskydd förbättras. Läs Anticimex faktablad om källare för tips och råd.

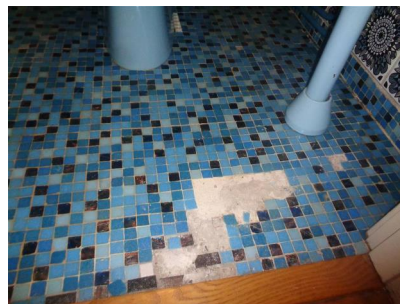
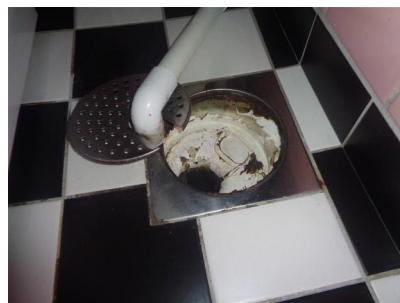
### Källarplan / Dusch/Toalett/Tvätt/Pannrum/Bastu

Våtutrymmet har äldre yt-/tätskikt.  
Golvmosaik har delvis släppt i del med wc.  
Äldre gjutjärnsbrunn med rostangrepp och delvis mattsläpp runt om noteras i bastun, golvbrunnen vid tvättmaskinen saknar tätskikt. Panel har delvis släppt på yttervägg med radiator.

Utrymmet är äldre och har delvis passerat tiden för sin tekniska livslängd.

Renovering av utrymmet rekommenderas. Kontakta en behörig våtrumsentreprenör för en renovering. I samband med renoveringen bör omkringliggande konstruktioner kontrolleras för att upptäcka eventuella följdskador.
