Besiktningssprotokoll

Anticimex Försäkringsbesiktning i samarbete med Fastighetsbyrån

Fastighetsbeteckning: Bankeberg 11:36	
Fastighetsadress: Nålgatan 5	
Postnummer: 583 72	Ort: Vikingstad

Besiktningdatum: 2026-04-20	Protokollnummer: 69651227
Temperatur: 5 °C	Väderlek: Sol
Tekniker: Viktor Andersson	
E-post: Viktor.Andersson@anticimex.se	
Kontor: Linköping	
Närvarande: Anhörig

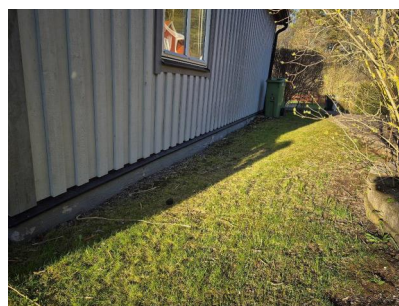
Marken lutar mot huset på långsidan mot garage.

Detta innebär en ökad fuktbelastning mot grunden vilket i sin tur kan orsaka fuktskador i huset.

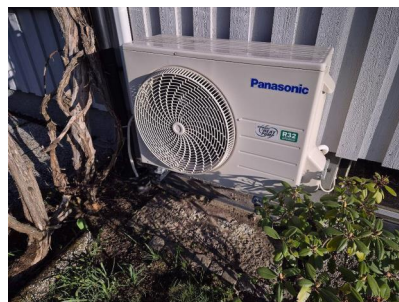
Kondensvatten från luft/luftvärmepumpens utedel leds inte bort från husgrunden.

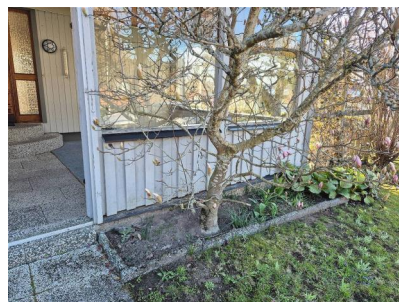
Träd finns i anslutning till uterum.

När det finns rabatter och växter nära byggnaden finns risk att fukt stannar kvar i väggarna. Detta kan i sin tur orsaka invändiga fuktskador. Växternas rötter kan också skada grundmuren och sätta dräneringsledningen ur funktion.

Området närmast huset rekommenderas att vara fritt från växtlighet.

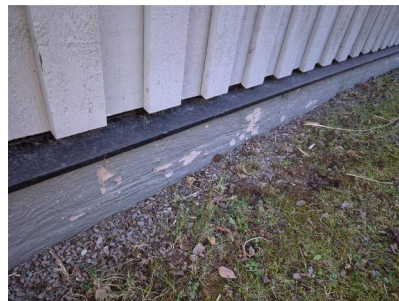
Färgsläpp finns i sockel enligt förväntan sett till husets ålder.

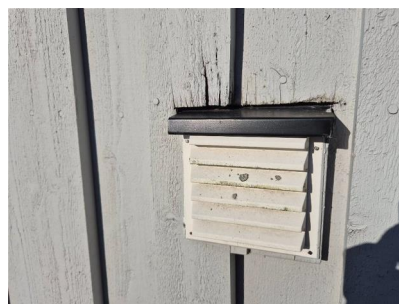
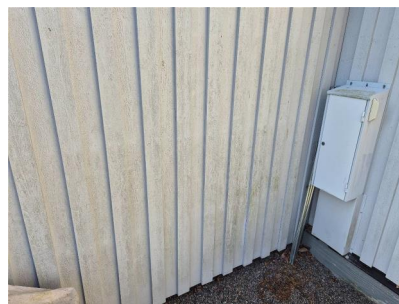
På bortre gavel finns mindre rötskada över ventilation.

Fasaden är överlag i bra skick, vissa delar i behov av tvätt, torrsprickor förekommer.

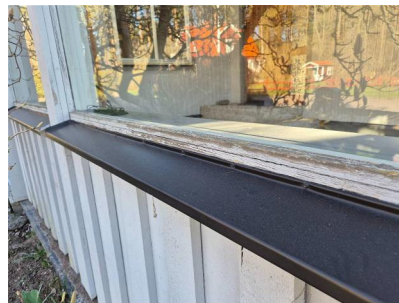
Trädetaljer runt fönster i behov av målning/underhåll.

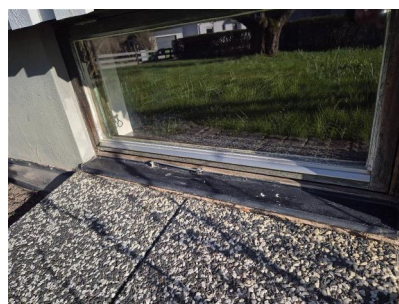
Trädetaljer runt källarfönster är i behov av målning/underhåll.
Mindre torrspäckor finns även runt övriga fönster i söderläge.

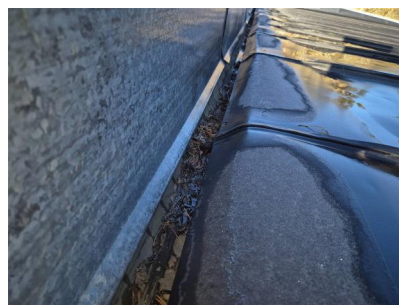
Rekommenderas att rensa hängrännor vid låglutande del från löv.
Stuprör vid uterum ej kopplat på markledning.

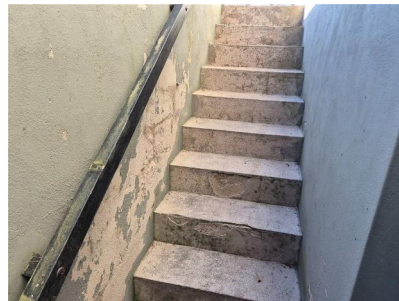
Mindre sprickor och putssläpp finns enligt förväntan.

Rekommenderas att hålla rent i brunnen.

Ett skärmtak kan med fördel monteras över källartrappa för att minska fuktbelastningen.

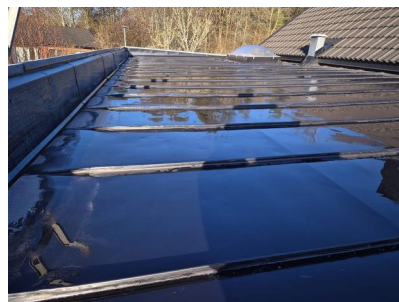
Låglutande tak har fel taktäckning.

Taktäckningen av plåt är inte anpassad till taklutningen. Risk finns för läckage med fuktskador som följd.

Mindre mängd vatten blir stående ner mot takfoten.

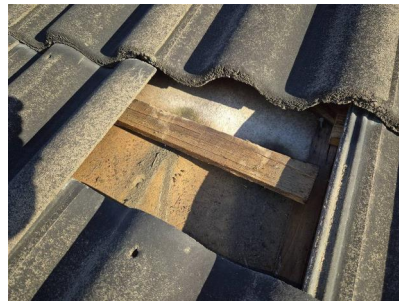
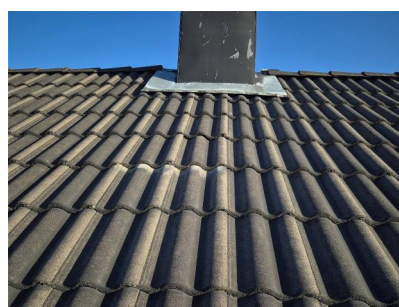
På yttertaket noterades att 2 stycken betongpannor hasat ner på långsidan mot tillbyggnad, rakt under skorsten. Detta på grund av att underliggande läkt släppt. Vid besiktningen sköts pannorna upp i rätt läge, men då ingen läkt finns under riskerar de att hasa ner igen. Jag rekommenderar kontakt med takläggare för kontroll av underliggande masonit och åtgärd.

Bärläkten har släppt och 2 pannor hade hasat ner. Detta har resulterat i missfärgning på underliggande masonitskiva.

Jag kunde vid besiktningen skjuta upp pannorna hjälpligt.

Detta är 3e hela pannan från skorstenen räknat, mitt på skorstenen mot låglutande tak.

Jag rekommenderar kontakt med takläggare för kontroll och åtgärd.

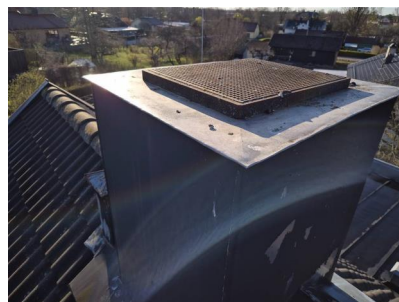
Skorstenen saknar väderskydd.

Väderskydd kan monteras för att skydda mot nederbörd som annars kan orsaka fuktskador och frostsprängning i skorstenen/ murstocken.

Färgsläpp och mindre rostangrepp noteras i plåten runt skorstenen.

Vi rekommenderar att du kontaktar en plåtslagare för att ta reda på hur och om ett väderskydd ska monteras.

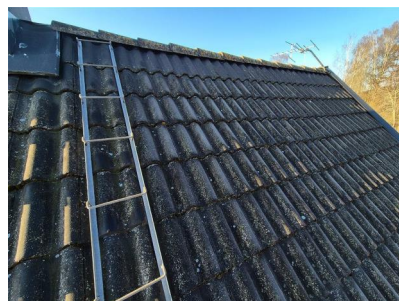
Underlagstaket består av behandlade masonitskivor.

Eftersom underlagstaket består av oljehärdad masonit utan yttre täckning av papp under takbeklädningen, finns risk vid ogynnsam väderlek att regnvatten/snö tränger in i skivskarvar med läckage på vindsutrymmet som följd. Med tiden kan även träfiberskivorna drabbas av fuktskador.

Spikhålen ligger synliga på vissa av översta pannorna.

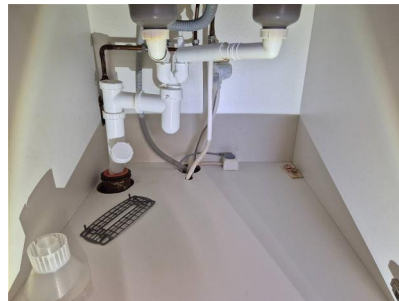
Fuktskydd saknas i diskbänkskåp.

Utan fuktskydd är det svårt att upptäcka läckage från rörledningar. Vatten kan då tränga in i omkringliggande konstruktioner och orsaka fuktskador.

- Avloppsslangen till diskmaskinen är inte förankrad enligt monteringsanvisning.
- Sockeln framför diskmaskinen går hela vägen ner mot golvet. Detta försvårar för vatten att rinna fram vid ett eventuellt läckage.

För att upptäcka eventuella läckage, installera ett fuktskydd.

Ett vattenlarm kan med fördel monteras i diskbänkskåpet.

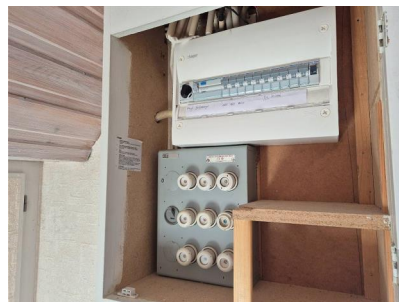
Jordfelsbrytare finns installerad vid elcentralen.

Gruppschema saknas. Två säkringar har också trasigt skyddsglas. Rekommenderas att bytas.

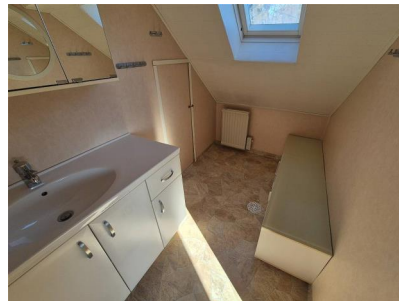
Våtutrymmet har äldre yt-/tätskikt.

Eftersom funktionen, som innebär att ytskiktet/tätskiktet ska vara vattentätt, kan vara nedsatt finns en ökad risk att vatten tränger igenom ytskiktet/tätskiktet med vattenskador i omkringliggande konstruktioner som följd.

Rörgenomföring finns i golv till toalett där röret också kommer upp snett.

Utrymmet är trots sin ålder i bra skick. Har endast använts som WC senaste åren.

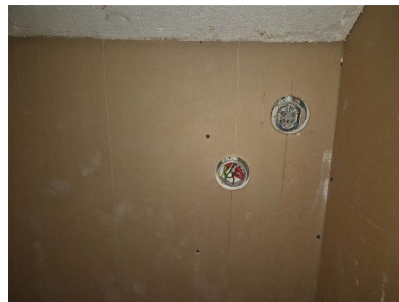
Kopplingsdosor saknar lock i sidovind innanför toalett.

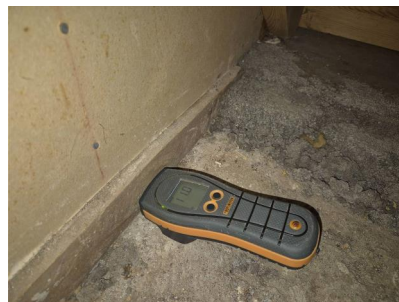
Trädetaljer i kontakt med betonggolv och källarvägg.

Trädetaljer (trösklar, innerväggar mm) kan via kapillärkraft bli fuktiga vilket kan leda till fuktskador. Vid misstanke om detta bör dessa delar bytas ut.

Vid fuktkontroll av golvregel under trappa uppmättes en fuktkvot på 11%.

Risk för mikrobiell påväxt föreligger om fuktkvoten överstiger 17%.

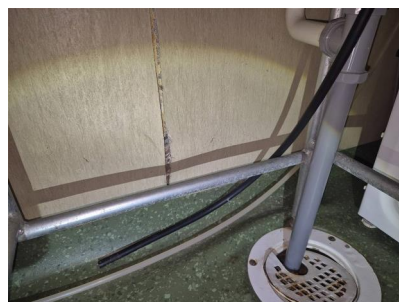
Limmad plastmatta finns på betongplattan. Samt täta ytskikt på väggar. I tvättstugan och bakom varmvattenberedare finns tydliga släpp på väggmattan. Där spricker också väggmattan isär med putssläpp bakom.

På grund av naturlig fuktpåverkan från mark riskerar plastmattan och täta ytskikt på väggar att släppa från underlaget. Mattan och limmet kan också avge en kemisk lukt som sprids till boendemiljön.

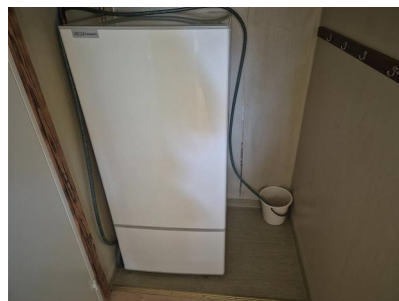
Varmvattenberedaren är olämpligt placerad i utrymme utan golvbrunn.

När varmvattenberedaren finns i ett utrymme utan golvbrunn ökar risken för fuktrelaterade skador i omkringliggande konstruktioner vid ett läckage.

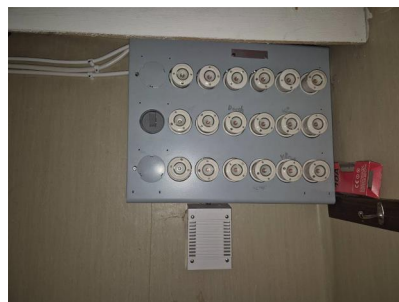
Jordfelsbrytare finns ej.

Det finns inget krav att hus byggda före år 2000 ska ha jordfelsbrytare. Jordfelsbrytaren minskar dock risken för personskador och brand orsakade av elanläggningen.

Det finns heller inget gruppschema.

Kontakta en elektriker för kontroll och åtgärd.

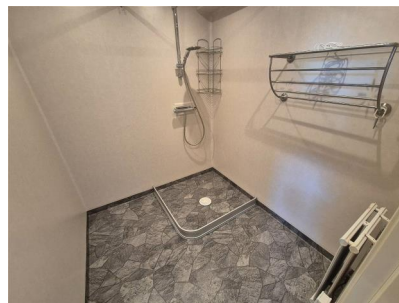
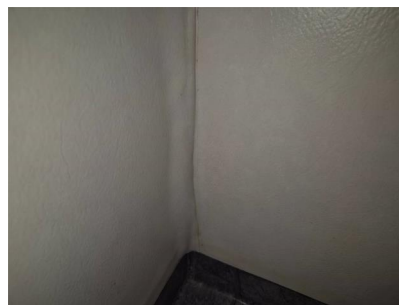
Plastmattan är skuren i hörnet i duschplatsen. Risk finns därför att fukt kan tränga in och orsaka fuktskador i bakomliggande konstruktion.

Golvbrunnen ligger något snett i bjälklaget.

Fuktindikering enligt förväntan då det ligger en plastmatta på en isolerad betongplatta.

Rekommenderas att hålla under uppsikt.

Rekommenderas att en paxfläkt monteras för bättre ventilation.

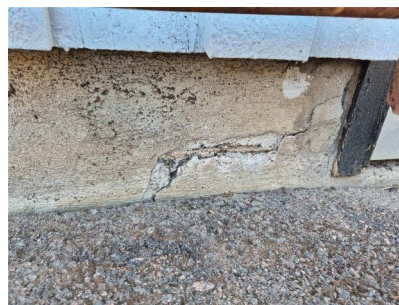
Spricka och putssläpp finns i sockel mellan garageportar. Rekommenderas kontakt med murare för kontroll och åtgärd.

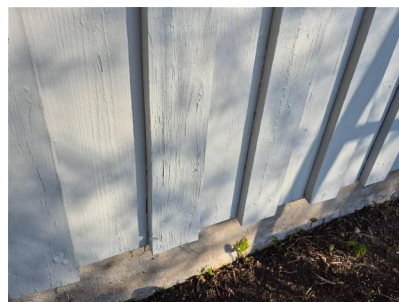
Mindre torrspäckor finns i söderläge.

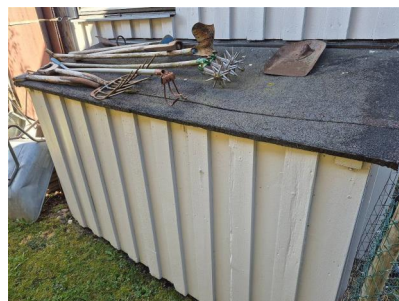
Äldre papptak håller inte tätt.

Rekommenderas byte av papp samt byte av eventuellt skadade delar.

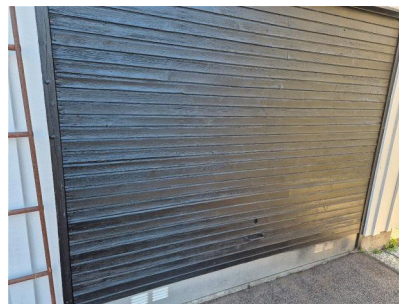
- Torrspäckor finns i högra garageporten.
Jag rekommenderar att byta ut äldre port.
Vänstra porten är nyare.

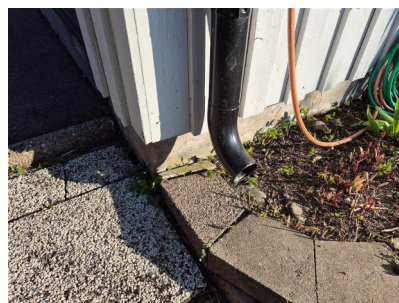
- Stuprör är inte anslutet till markledning.

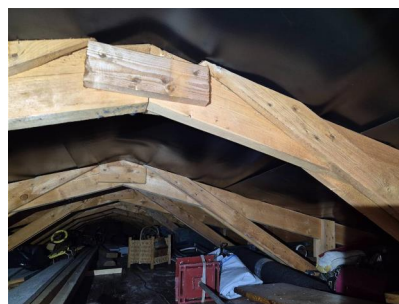
- Vid kontroll av vinden uppmättes fuktvärden under kritisk fuktnivå för mikrobiell tillväxt.
Fuktkvoten i takbjälkar uppmättes till 10%.
Risk för mikrobiell påväxt föreligger om fuktkvoten överstiger 17%.

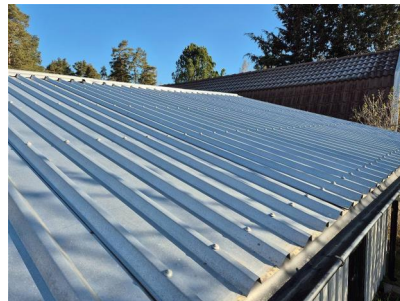
Taket är besiktat från anliggande stegen.

Därifrån noteras inga brister,

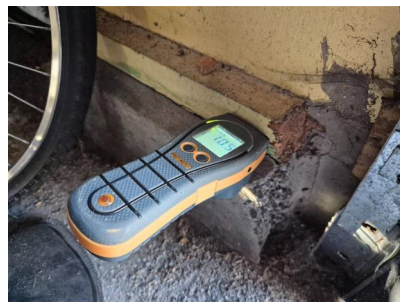
Väggsyllar riskerar att drabbas av fuktskador på grund av naturlig fuktpåverkan om fuktskyddet är bristfälligt utfört alternativt saknas.

Vid fuktkontroll av syllan uppmättes en fuktkvot på 10%.

Risk för mikrobiell påväxt föreligger om fuktkvoten överstiger 17%.
