# Överlåtelsebesiktning

**Objekt: Nyemålavägen 6, 384 71 Timmernabben**

## Utlåtande över ÖVERLÅTELSEBESIKTNING

Mönsterås Nyemåla 4:10  
Nyemålavägen 6, 384 71 Timmernabben

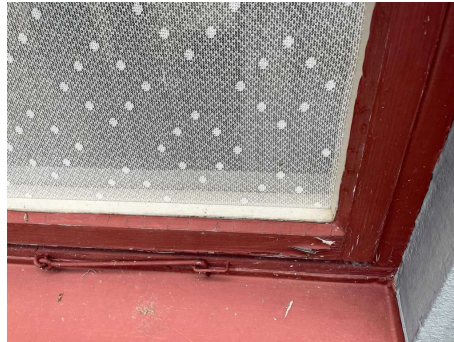
Tenderande målningsbehov noterades på enstaka partier.  
Enstaka glas noterades med spricka. tex ytterdörren.

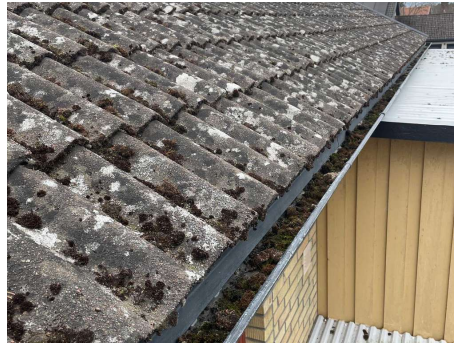
Skräpfyllda rännor, vilka bör rensas för en optimal avrinning.
