Anticimex Överlåtelsebesiktning av småhus - nivå 1

Fastighetsbeteckning: Blacksta-Näsby 1:22	
Fastighetsägare: Rosmarie Lisa Sandell	
Fastighetsadress: Blacksta Näsby Asplunda	
Postnummer: 642 95	Ort: Flen

Besiktningdatum: 2026-04-21	Protokollnummer: 69659725
Temperatur: +15 °C	Väderlek: Sol
Tekniker: Anders Lygrell	
E-post: Anders.Lygrell@anticimex.se	
Kontor: Eskilstuna	
Närvarande: Ingen övrig närvarande på plats.

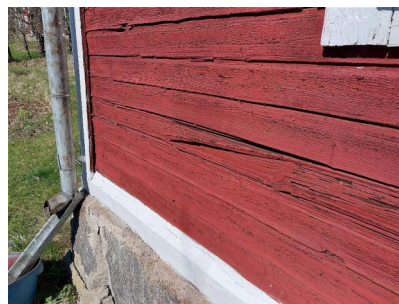
Utvändigt / Fasad

Fasadbeklädnaden har färgsläpp och torrsprickor, behov av målning/underhåll förekommer.

Fasadbeklädnad och träkonstruktioner där målningsbehov finns riskerar att få fukt- och rötskador på grund av sämre vattenavvisande förmåga.

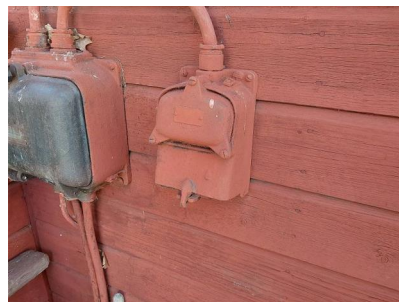
3-fasuttag i metall finns.

Denna typ av uttag tillverkas inte längre då de anses medföra en risk för personskada.

Se rekommendation under "hela huset-allmänt".

Kontakta en elektriker för kontroll och åtgärd.

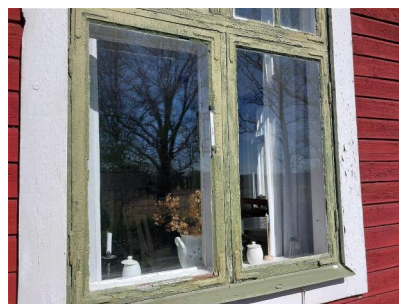
Utvändigt / Fönster

Fönster är i behov av målning/underhåll, mindre rötskador förekommer i fönsterbågar.

Fönster där målningsbehov finns riskerar att få fukt- och rötskador på grund av sämre vattenavvisande förmåga.

Sprickor förekommer i fönsterglas.

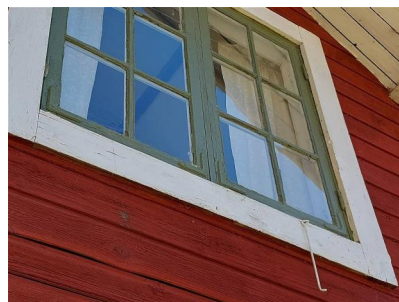
Överbleck saknas ovan fönster och underbleck saknas delvis.

Avsaknad av fönsterbleck medför en ökad risk för att vatten kan rinna in och orsaka fuktrelaterade skador i omkringliggande konstruktioner.

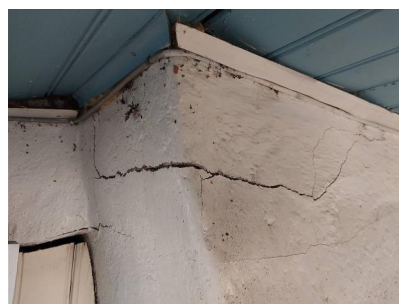
Murstocken har sprickor och otätheter.

Vi rekommenderar att du kontaktar en fackman för kontroll och åtgärd.

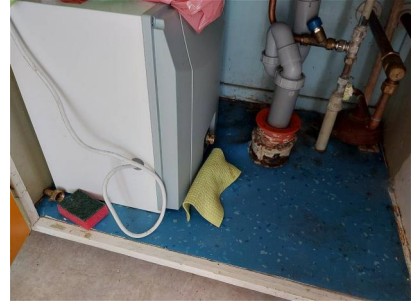
Entréplan / Kök

Varmvattenberedaren är olämpligt placerad.

När varmvattenberedaren finns i ett utrymme utan tätskikt ökar risken för fuktrelaterade skador i omkringliggande konstruktioner vid ett läckage.

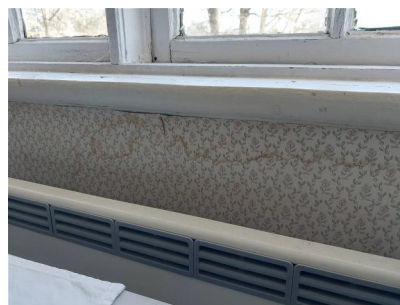
Övre plan / Sovrum 1

Fuktanvisningar förekommer under fönster.

Bedöms vara äldre och inte lett till några bakomliggande skador.
