Hammar 1:89

Lidbacks väg 14

**Besiktningssuppgifter**

Bilder och beskrivningar

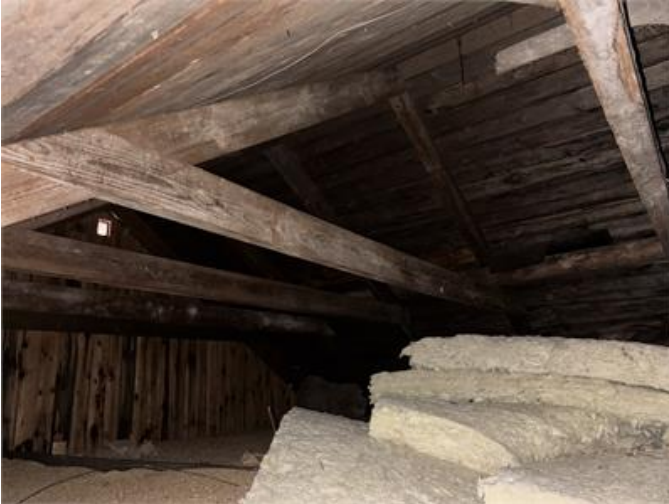
Besiktningsresultat					
Bedömningsskala: 1 = Utan anmärkning, 2 = Påpekande, 3 = Bör åtgärdas, 4 = Ej besiktningsbart					
Byggnadsdel	1	2	3	4	Anmärkning
Nockvind		X			Fuktfläckar förekommer delvis på underlagstak, vilket bör kontrolleras regelbundet för att fastställa om åtgärdsbehov föreligger.
		X			Mikrobiell påväxt förekommer delvis på underlagstakets undersida, vilket bör kontrolleras regelbundet och åtgärdas i erforderlig omfattning om så anses nödvändigt.
		X			Vinden besiktigad från lucka, pga trång tillträdesväg.
Invändigt					
Övre plan					
Hall	X				
WC		X			Äldre ytskikt.
	X				Fuktindikering har utförts stickprovsmässigt utan att några förhöjda fuktindikationer erhållits.
Sovrum 1		X			Innertaxskivor har delvis släppt från underlaget.
		X			Golvet lutar delvis.
Balkong		X			Balkongräcke har underhållsbehov.
Allrum	X				
Klädkammare 1	X				
Sovrum 2	X				
Sovrum 3	X				
Klädkammare 2	X				
Nedre plan

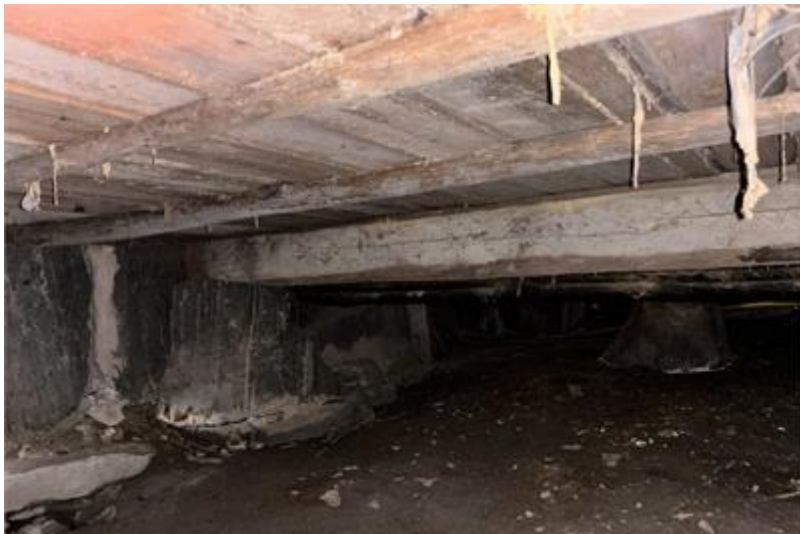
Byggnadsdel	Torpargund
Konstruktionsdel	Trossbotten
Konstruktionsuppbyggnad	Torpargund

Fuktkvoten i trossbotten uppmättes till mellan 15-17% FK.

Det kritiska gränsvärdet för mikrobiell tillväxt brukar anges till ca 17% fuktkvot (FK).

Uppmätt värde ligger delvis under och delvis inom gränsvärdet för mikrobiell påväxt.

Notera att stickprovsmässig undersökning är utförd samt att mätvärden normalt sett kan variera över årtiderna. För att säkert fastställa konstruktionens kondition och fuktstatus måste en mer omfattande undersökning utföras. En torpargrund är en riskkonstruktion med avseende på fukt- och mikrobiella skador. För att säkert fastställa grundens funktion och golvbjälklagets kondition krävs alltid en fortsatt teknisk undersökning, se även info på protokollets sista sida Pos. 10.
