# Besiktningssprotokoll

Fastighetsbeteckning: Mo 1:4	
Fastighetsadress: Movägen 90	
Postnummer: 81694	Ort: Ockelbo

Besiktningdatum: 2026-04-14	Protokollnummer: 69630664
Temperatur: 5 °C	Väderlek: Klart
Tekniker: Filip Eklund	
E-post: filip eklund@anticimex.se	
Kontor: Gävle	
Närvarande: Fastighetsägaren

Ett 1½-planshus byggt 1910 med källare som grundläggning.

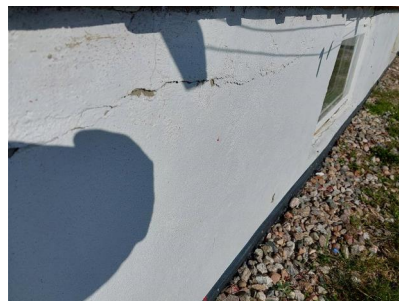
Sprickor och mindre putssläpp finns i sockel.

Dessa bedöms inte ha lett till bakomliggande skador.

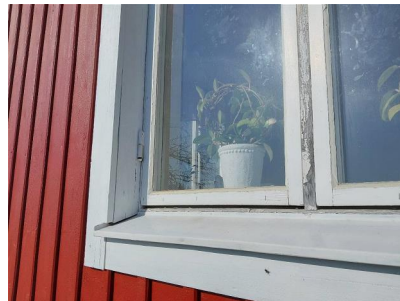
Några fönster är i behov av målning/underhåll.

För att öka livslängden på fönster rekommenderas målning och underhåll.

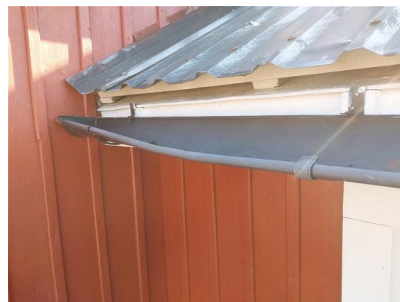
Hängränna har vikt ut sig.

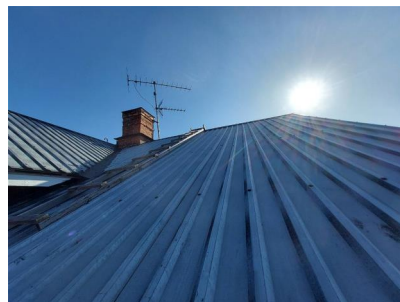
Husets yttertak är ett äldre plåttak som är spikat med klockspikar. Eftersom takplåtar rör sig efter värme/kyla är det vanligt att spikarna med tiden driver upp vilket man även kan notera på detta tak. Spikarna som krupit ur takplåten medför att vatten kan tränga ner i takkonstruktionen med fuktskador som följd. Om man inte planerar att byta ut taket är det därför viktigt att kontrollera taket någon gång per år för att se om spikar har drivit upp.

Yttertaket är äldre.

Plåttak har enligt vår bedömning en begränsad livslängd. Eftersom husets taktäckning är äldre har det ett minskat motstånd mot vatteninträngning. Detta i sin tur kan leda till fuktskador på träläkt och vidare ner i underliggande konstruktioner.

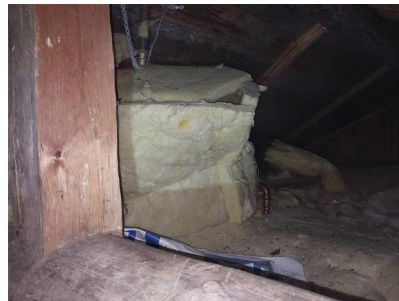
Expansionskärl finns installerad på vind.

Expansionskärl som är i bruk på vinden är olämpligt placerat då ett läckage kan leda till att vatten rinner ut i omkringliggande konstruktioner med fuktskador som följd.

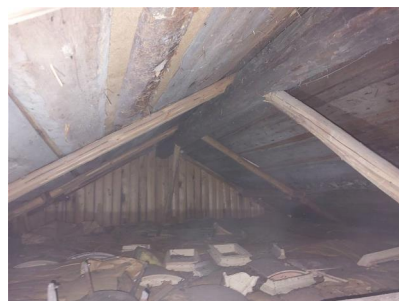
Vid kontroll av vinden uppmättes fuktvärden under kritisk fuktnivå för mikrobiell tillväxt och en normal lukt upplevdes. Fuktkvoten i underlagstak/takbjälkar uppmättes till 8 %.

Vinden är besiktat från luckan då det saknas landgång.

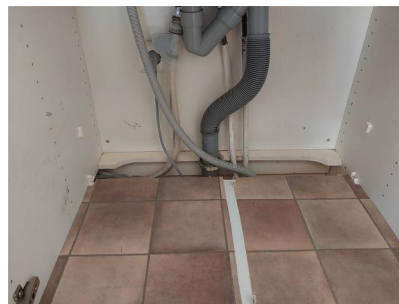
Fuktskydd saknas i diskbänksskåp.  
För att upptäcka eventuella läckage, installera ett fuktskydd.

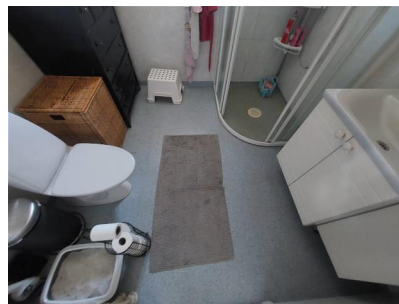
Badrummet på övre plan är äldre vilket innebär att yt- och tätskikt kan ha nedsatt funktion. Vid besiktningen noterades inga tecken på pågående skador.

- ⚠ Våtutrymmet har äldre yt-/tätskikt.

Eftersom funktionen, som innebär att ytskiktet/tätskiktet ska vara vattentätt, kan vara nedsatt finns en ökad risk att vatten tränger igenom ytskiktet/tätskiktet med vattenskador i omkringliggande konstruktioner som följd.

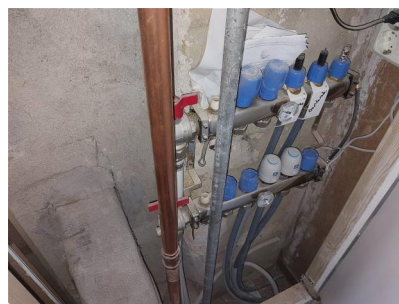
- ⚠ Fördelarcentral till golvvärmen saknar vattentät botten.

En rörslits ska ha en vattentät botten och vara försedd med skvallerrör. När det saknas ökar risken för att ett läckage inte upptäcks i tid. Det kan leda till fuktskador i omkringliggande konstruktioner.

En tillfällig lösning på detta kan vara att installera ett fuktlarm i utrymmet för att på så sätt upptäcka eventuella läckage snabbare.

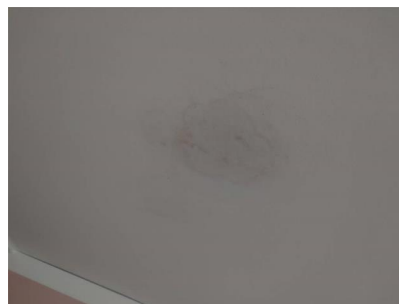
Fläckar förekommer i på innertaket. Dessa var torra vid besiktningstillfället och bedöms komma inifrån.
