**Fastighetsuppgifter**

Fastighetsbeteckning  
Eskön 7:11  
Adress  
Storängsvägen 10  
80596 Gävle

Uppdragsnummer	x10382
Besiktningsdatum	2026-04-19
Besiktningföretag	OBM Fuktteknik Gävleborg AB
Besiktningförrättare	Fabian Forsgren
Närvarande	Fastighetsägare
Giltig till och med	2027-04-19

Byggnadsbeskrivning  
Huset är ett 1-planshus grundlagt på isolerad betongplatta.

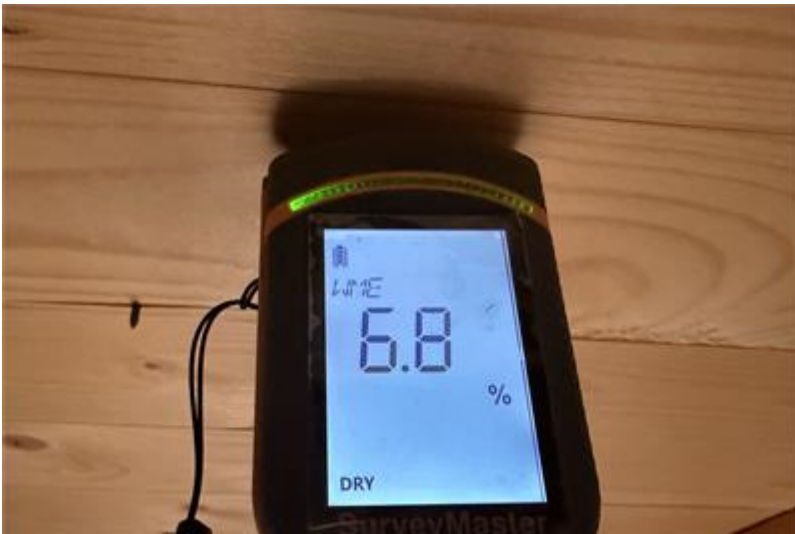
Byggnadsdel	Vind
Konstruktionsdel	Råspont
Konstruktionsuppbyggnad	Underlagstak av råspont

Fuktkvoten uppmättes till ca 7%. Det kritiska gränsvärdet för mikrobiell tillväxt brukar anges till ca 17% fuktkvot (FK) eller ca 70-75% i relativ luftfuktighet (RF). Notera att stickprovsmässig undersökning är utförd samt att mätvärden normalt sett kan variera över årstiderna.
