Besiktningssprotokoll

Anticimex Försäkringsbesiktning i samarbete med Fastighetsbyrån

Fastighetsbeteckning: Moroten 5	
Fastighetsadress: Villavägen 11	
Postnummer: 592 41	Ort: Vadstena

Besiktningdatum: 2026-04-21	Protokollnummer: 69651886
Temperatur: 10 °C	Väderlek: Sol
Tekniker: Viktor Andersson	
E-post: Viktor.Andersson@anticimex.se	
Kontor: Linköping	
Närvarande: Ensam vid besiktningstillfället

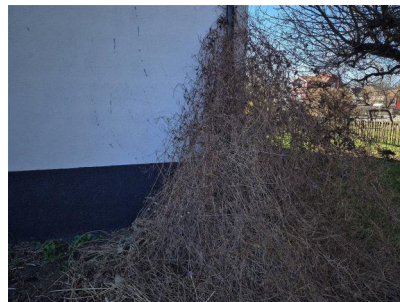
Utvändigt / Markförhållanden

I hörnet på baksidan finns klättrväxt.

Området närmast huset rekommenderas att vara fritt från växtlighet.

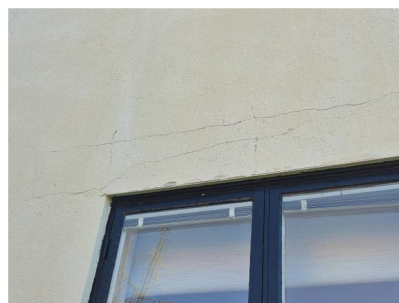
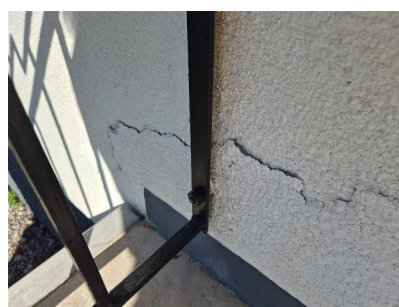
Utvändigt / Fasad

På vänster gavel över fönster på entréplan finns sprickor.

Risk finns att fukt kan tränga in och orsaka frostsador.

Putssläpp finns mot framsidan till vänster om entrédörr vid infästning för räcke.

Rekommenderas kontakt med murare för kontroll och åtgärd.

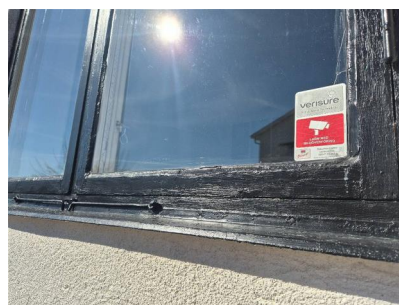
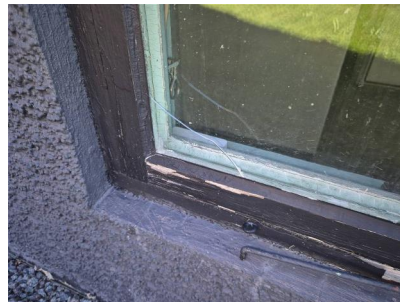
Utvändigt / Fönster

Övermålade torrsprickor och mindre färgsläpp finns på trädetaljer runt fönster.

Torrsprickor finns främst på källarfönster mot framsidan.

Sprickor noteras i några fönsterglas, på vänster gavel och framsida.

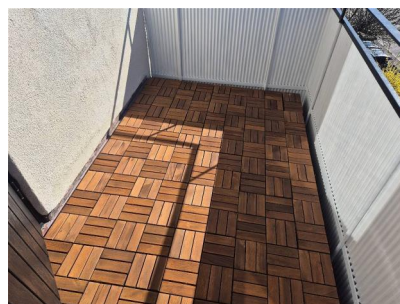
Utvändigt / Balkong

Färgsläpp finns på balkonggolv under klickgolv.

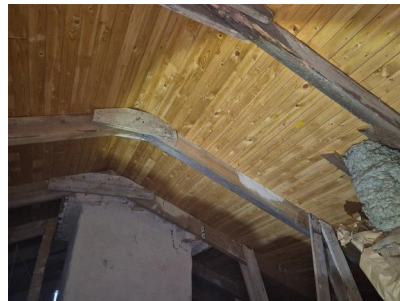
Utvändigt / Vind

Vid kontroll av vinden uppmättes fuktvärden under kritisk fuktnivå för mikrobiell tillväxt.

Fuktkvoten i takbjälkar uppmättes till 9 %.

Risk för mikrobiell påväxt föreligger om fuktkvoten överstiger 17%.

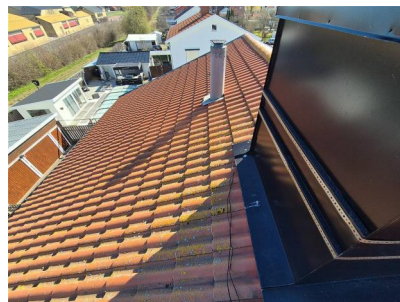
Utvändigt / Tak

Mindre mängd mossa finns på betongpannor mot baksidan.

Inga övriga brister noteras.

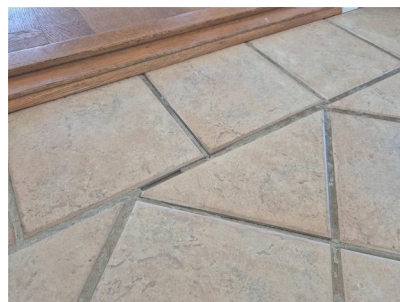
Entréplan / Entréhall

Klinker har släppt från underlaget ("Bom").

Felet som uppstått är att vidhäftningen mellan klinker och underlag har upphört. Sk "bom/ bomljud". Vissa fogar har släppt.

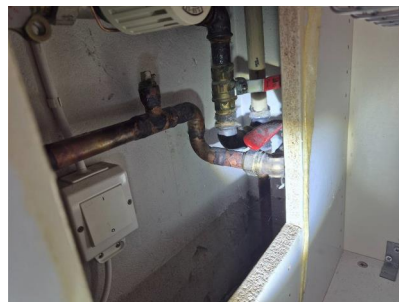
Shuntgrupp till värmesystemet placerad i dolt utrymme i garderob utan tät botten. Här kan med fördel ett vattenlarm installeras för att upptäcka eventuella läckage i tid.

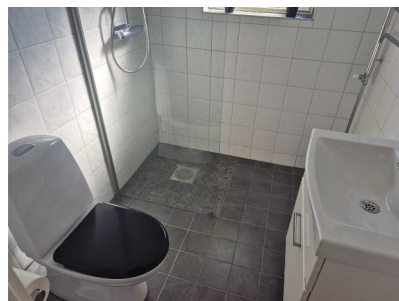
Entréplan / Dusch/Toalett

Gällande noteringarna om rör i golv i duschrummet ses detta som en mindre risk när bjälklaget är av betong. Ofta låter man rören komma upp på samma plats som tidigare om det blir för omfattande att dra om dem.

Rör genomföring finns i golv vid wc, handfat samt handdukstork. Vid tiden för renoveringen var detta inte enligt gällande branschregler.

Rör genomföringar i golvet medför en ökad risk för att vatten tränger ner i omkringliggande konstruktioner och orsakar fuktskador.

- Fönster som är placerat i duschzonen rekommenderas att skyddas från vattenbegjutning.
- Brunnsmanschett sticker ut något under klämring. Då klämringen är skruvad finns ingen större risk med detta.

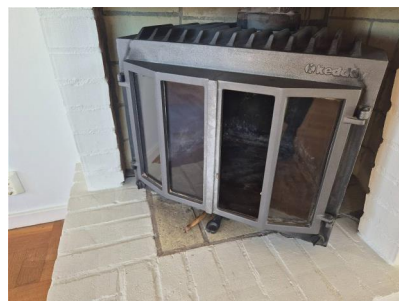
Entréplan / Vardagsrum

Ett glas saknas på höger lucka till braskaminen.

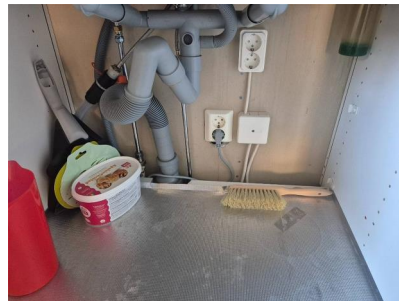
Entréplan / Kök/matplats

Fuktskydd i diskbänkskåp går inte in mot vägg samt saknas under kyl och frys.

Utan fuktskydd är det svårt att upptäcka läckage från rörledningar. Vatten kan då tränga in i omkringliggande konstruktioner och orsaka fuktskador.

Avloppsslang till diskmaskinen ej fast förankrad enligt monteringsanvisning.

För att upptäcka eventuella läckage, installera ett fuktskydd in mot vägg samt täta runt rör. Lägg in underlägg under kyl och frys.

Här kan man även komplettera med vattenalarm.

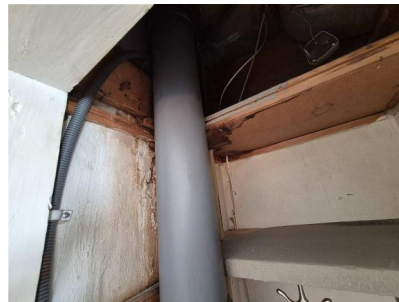
Entréplan / Städskrubb

Fukttrosor och missfärgning finns efter ett äldre läckage.

Ingen förhöjd indikation av fukt vid besiktning.

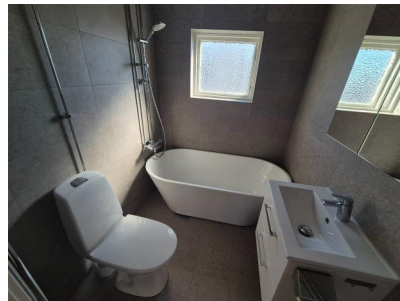
Våning 2 / Badrum/Wc

Rekommenderas att skydda fönster från vattenbegjutning.

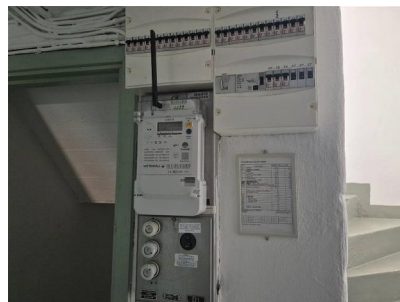
Källarplan / Hall

Jordfelsbrytare finns, den täcker dock inte alla grupper.

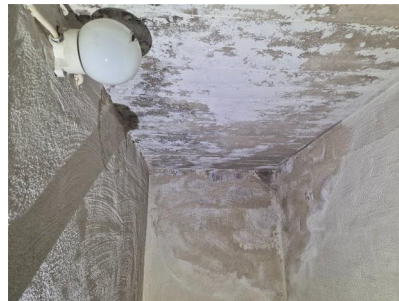
Källarplan / Matförråd

Tydligt fuktgenomsläpp i ytterhörn samt i tak under farstukvist.

Förhöjd indikation av fukt i betongtak vid besiktning. Vatten tränger ner här från farstukvist. Vill man undvika detta krävs tätskikt ovanför.

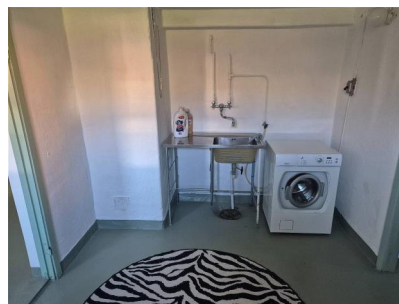
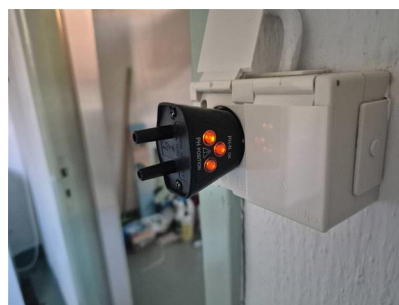
Källarplan / Tvättstuga

Vid stickprovskontroll av jordade eluttag noterades felkoppling.

Kontakta en elektriker för kontroll och åtgärd.
