Besiktningssprotokoll

Anticimex Försäkringsbesiktning i samarbete med Fastighetsbyrån

Fastighetsbeteckning: Hålkedalen 1:30	
Fastighetsadress: Tallhöjdsvägen 19	
Postnummer: 45297	Ort: Strömstad

Besiktningdatum: 2026-04-21	Protokollnummer: 69660347
Temperatur: 7 °C	Väderlek: Sol
Tekniker: Andreas Klövenäs	
E-post: Andreas.Klovenas@anticimex.se	
Kontor: Uddevalla	
Närvarande: Fastighetsmäklare deltog initialt

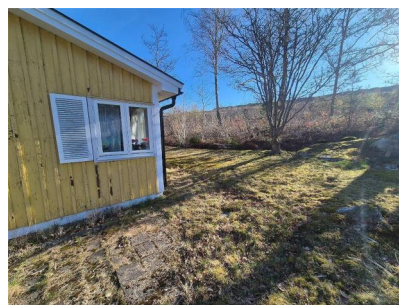
Utvändigt / Markförhållanden

- Marken lutar mot huset.

Detta kan innebära en ökad fuktbelastning mot grunden.

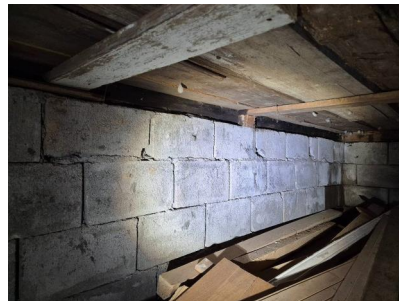
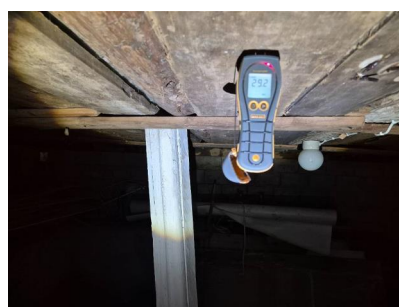
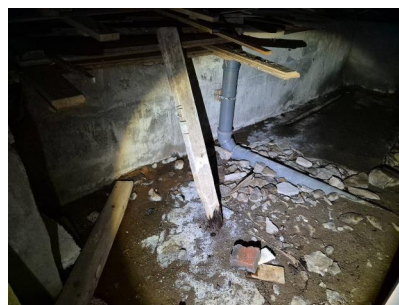
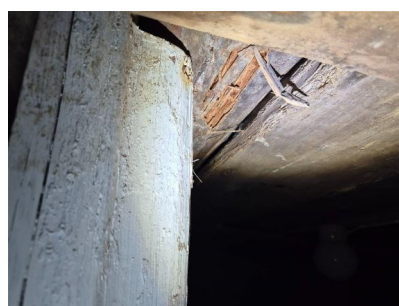
Utvändigt / Grovkällare/Krypgrund

- Vid kontroll av grunden uppmättes fuktvärden över kritisk nivå för mikrobiell tillväxt och mikrobiell lukt upplevdes.

Lokala rötskador förekommer i blindbottenbrädor. Lokalt står vatten på golvet/marken med organiskt material i kontakt med vatten. En av stöttorna i grunden lutar och behöver åtgärdas.

Träskyddsbehandlat virke finns i grunden. Vissa typer av träskyddsbehandlat virke riskerar om det utsätts för fukt avge en kemisk lukt.

Uteluftsventilerade grunder med bjälklag av organiskt material har ofta fuktskador på grund av naturlig fuktpåverkan.

Lukten som känns i krypgrunden kan också spridas till boendemiljön.

Fuktkvoten uppmättes till 25-29 %.

Risk för mikrobiell tillväxt föreligger om fuktkvoten överstiger 17 %.

Vi rekommenderar en fördjupad undersökning för att bedöma orsak och omfattning.

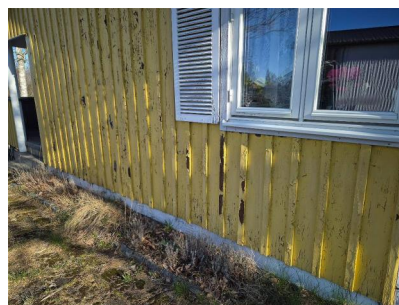
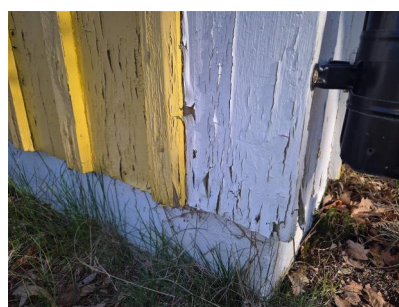
Utvändigt / Fasad

- Fasadpanelen, vinds kivor och andra utvändiga trädetaljer är i behov av målning/underhåll.
- Mindre rötskador förekommer på panelbrädor och andra utvändiga trädetaljer.

Fasadbeklädnad och träkonstruktioner där målningsbehov finns riskerar att få fukt- och rötskador på grund av sämre vattenavvisande förmåga. För att öka livslängden på fasadbeklädnaden rekommenderas målning och underhåll. I samband med ommålning rekommenderas att de rötskadade panelbrädorna byts ut. Man bör också kontrollera bakomliggande konstruktioner för att säkerställa att följdskador inte uppstått.

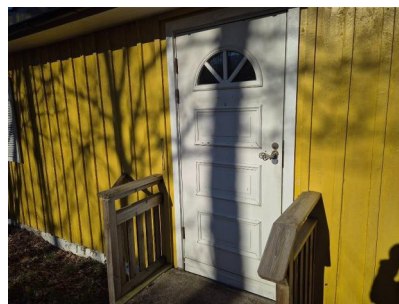
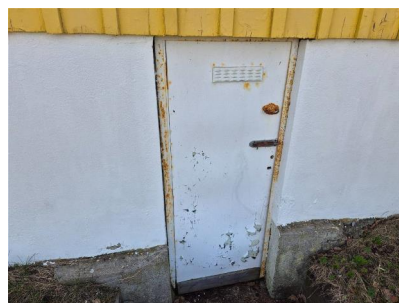
Utvändigt / Dörrar

- Dörrar är i behov av målning/underhåll.

Dörrar där målningsbehov finns riskerar att få fukt- och rötskador på grund av sämre vattenavvisande förmåga.

För att öka livslängden på dörr rekommenderas målning och underhåll.

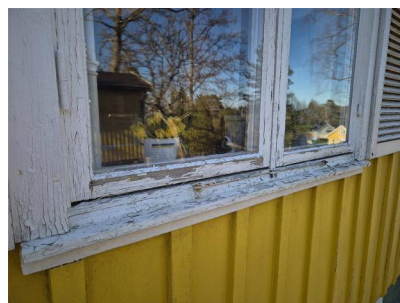
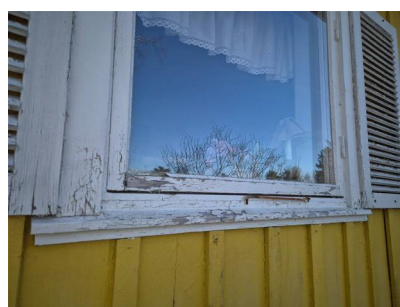
Utvändigt / Fönster

- Fönster, foder och fönsterluckor har färgsläpp och torrsprickor.

Fönsterbågar och fönsterkarmar där målningsbehov finns riskerar att få fukt- och rötskador på grund av sämre vattenavvisande förmåga.

För att öka livslängden på fönster rekommenderas målning och underhåll.

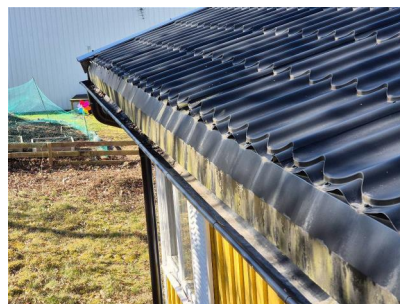
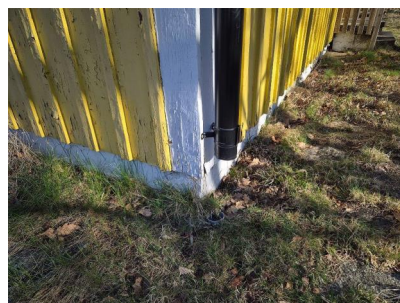
Utvändigt / Hängrännor / Stuprör

- Hängrännan svackar något på husets entrésida.

När hängrännor har en felaktig lutning finns risk att regnvatten svämmar över vilket i sin tur kan leda till fuktskador på fasad och sockel.

- Stuprör är inte anslutet till markledning.

Stuprör som inte är anslutet till markledning kan medföra en ökad fuktbelastning på grundmur/sockel som i sin tur kan leda till fuktrelaterade skador.

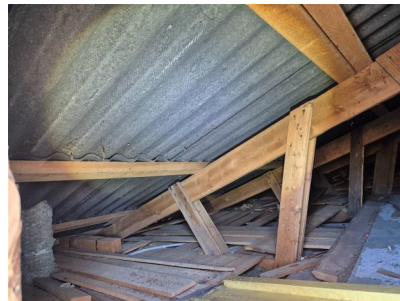
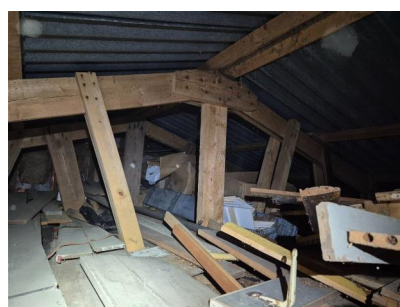
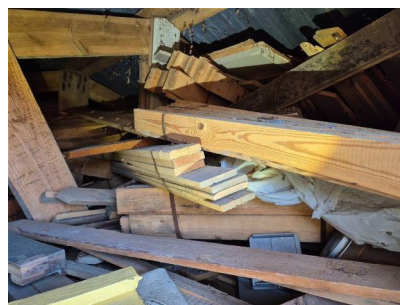
Utvändigt / Vind

Vinden kunde beträdas via utvändigt lucka på husets gavelsida. Delvis begränsad okulär kontroll kunde utföras då delar av vindsutrymmet är belamrat med virke och lösöre. Vid kontroll noterades inga allvarliga brister.

Fuktkvotvsmätning bedöms inte relevant med tanke på årstiden.

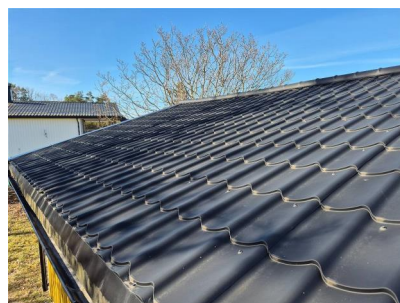
Utvändigt / Tak

Taket besiktigades från marken och från takfot då takstege saknas.

Vid kontroll finns inget att notera.

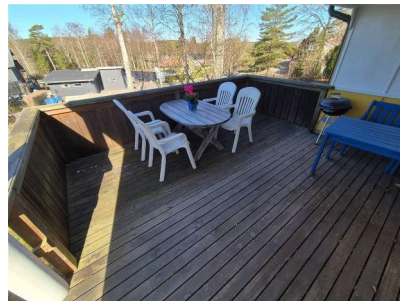
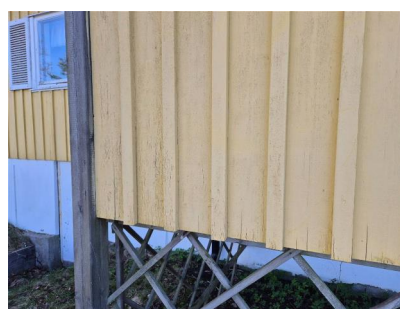
Utvändigt / Altan

- Altanräcke och träkonstruktioner är i behov av målning/underhåll.
- Förebyggande underhåll erfordras på altantrall.

Altanräcke och träkonstruktioner där målningsbehov finns riskerar att få fukt- och rötskador på grund av sämre vattenavvisande förmåga.

Vi rekommenderar att du utför målning/underhåll av altan.

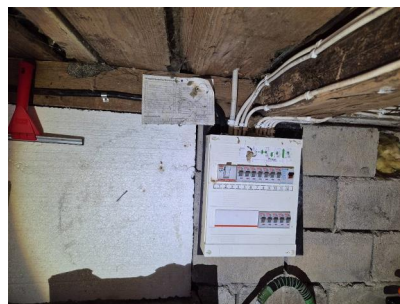
Hela huset / Allmänt

- Jordfelsbrytare och Gruppförteckning finns installerad vid elcentralen.
- Vid funktionskontroll av jordade eluttag noterades inga avvikelser.

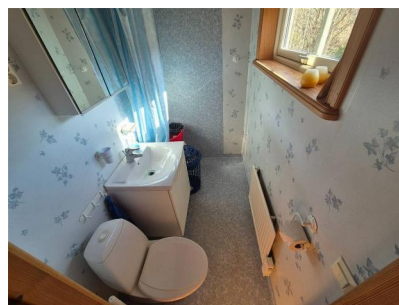
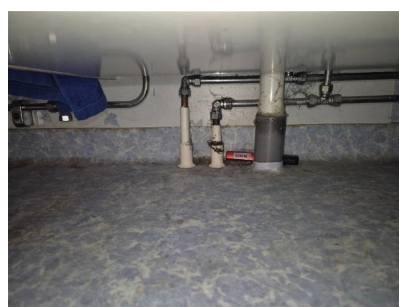
Entréplan / Dusch/Toalett

Våtrum med yt/tätskikt av plastmatta.

Golvbrunnen är en typgodkänd modell av fabrikat Jafo där tätskiktet ser ut att vara anslutet.

Golvfallet har kontrollerats med stålkula och bedöms som acceptabelt invid duschplats, utanför duschplats planar golvet ut.

Mindre formförändring i väggmattan noterades lokalt ned mot golv/väggvinkel. Bedöms som en mindre brist.

Under tvättställ förekommer rörgenomföringar (tappvattenrör) i golvet.

Rörgenomföringar i golvet medför en ökad risk för att vatten tränger ner i omkringliggande konstruktioner och orsakar fuktskador. Vid uppbyggnaden av utrymmet var detta sannolikt tillåtet och utförandet kan därför anses vara fackmässigt utfört. I dagens branschregler är detta inte längre tillåtet och man bör därför undvika vattenbegjutning i närheten av rörledningar.

Fuktindikering utfördes utan anmärkning.

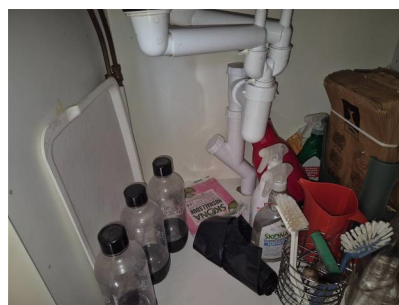
Entréplan / Kök

- Fuktskydd saknas i diskbänkskåp och under kyl/frys.

Fuktskydd i diskbänkskåp och under vitvaror är i dag branchstandard och underlättar upptäckt vid eventuella läckage.

Fuktindikering utfördes utan anmärkning.

För att möjliggöra tidig upptäckt vid eventuella läckage, installera fuktskydd.

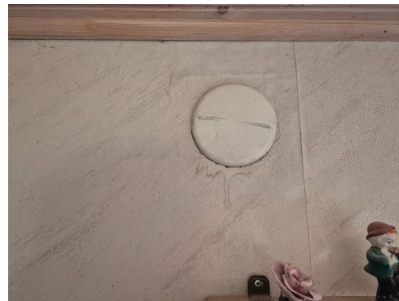
Entréplan / Sovrum

- Missfärgning noterades i anslutning till friskluftsventil.

Torrt vid besiktningstillfället.
