# Besiktningssprotokoll

Anticimex Försäkringsbesiktning i samarbete med Fastighetsbyrån

Fastighetsbeteckning: Sextetten 8	
Fastighetsadress: Kvintettvägen 4	
Postnummer: 45170	Ort: Uddevalla

Besiktningdatum: 2026-04-20	Protokollnummer: 69649105
Temperatur: 12 °C	Väderlek: Sol
Tekniker: Stefan Jarefjäll	
E-post: Stefan.jarefjall@anticimex.se	
Kontor: Uddevalla	
Närvarande: Fastighetsägare med son

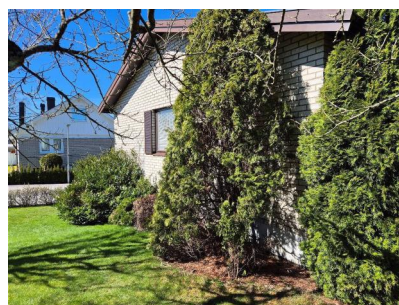
Växter finns i anslutning till grundmurar och växter på sockel, fasad, balkong etc.

Bristerna medför ökad risk för att fukt kan stanna kvar i väggarna/fasad, vilket kan resultera i fuktrelaterade skador. Växternas rötter kan även skada grundmuren och sätta dräneringsledningen ur funktion.

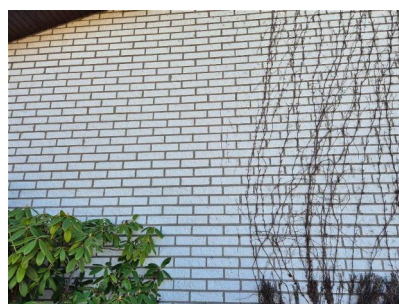
- Sprickor finns i fasader och grundmurar, främst norrgavel.
- Enstaka stenar har släpp ovan fönster.
- Putssläpp förekommer på grundmurar mot sydost.

En fördjupad undersökning rekommenderas för att konstatera orsak och omfattning.

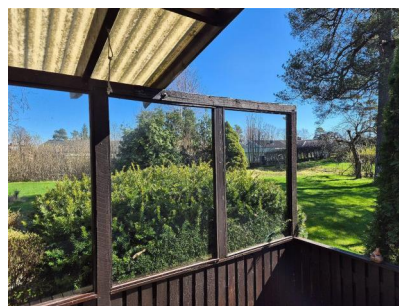
Byggnadsdelarna är av enklare äldre standard och i ett allmänt behov av underhåll/renovering med bland annat skadat plasttak, skärmvägg och vindskivor samt växtlighet på väggkonstruktion.

Kontakt rekommenderas med fackman för vidare bedömning och åtgärder/renovering.

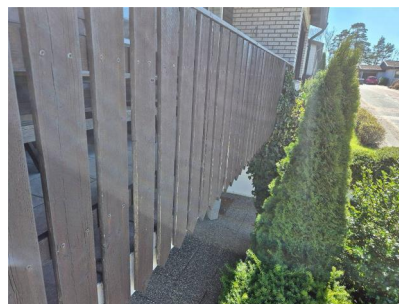
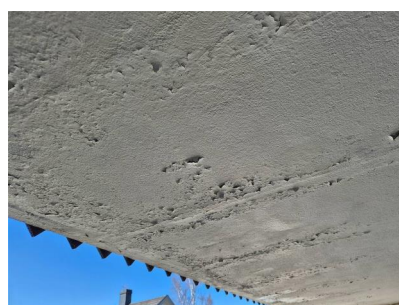
- Balkongräcke är i behov av målning/underhåll.
- Växtlighet växer delvis på balkongen.
- Färgsläpp förekommer under balkong (betongbjälklag).

Risk för fuktrelaterade skador på grund av sämre vattenavvisande förmåga.

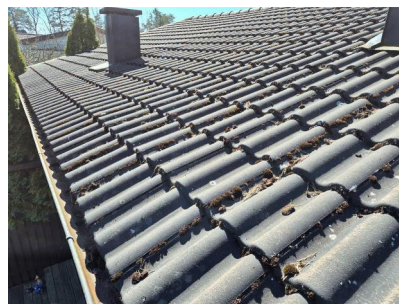
- Mosspåväxt finns på takpannor.
- Äldre plåtdetaljer på yttertaket/vindskivor är inte utbytta i samband med takreoveringen.
- Vindskivor är i behov av målning/underhåll och rötskador förekommer.
- Taket har av säkerhetsskäl besiktigats från mark och anliggande stege mot altantak då takstege och glidskydd saknas.

Bristerna kan leda till att taktäckningen har ett minskat motstånd mot vatteninträngning, vilket kan resultera i fuktrelaterade skador på träläkt och underliggande konstruktioner.

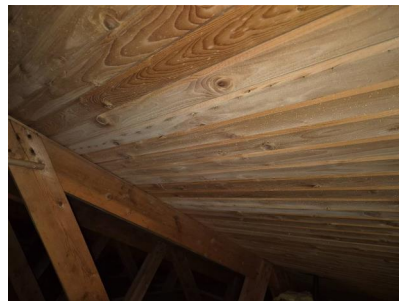
Mikrobiell påväxt finns på underlagstaket.

Detta kan vara ett tecken på att vinden tillförs fukt inifrån bostaden.

För att komma tillrätta med detta kan fuktillförseln inifrån bostaden behöva minskas. Det kan göras genom att ventilationen i bostaden förbättras samt att eventuella otätheter i vindsbjälklaget tätas. Läs Anticimex faktablad om uppvärmda vindsutrymmen för tips och råd.

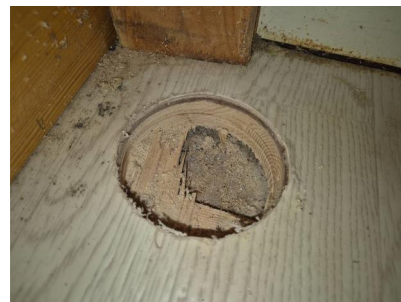
- Kontroll av konstruktioner utfördes genom befintligt provhål i Trappförråd (golv) samt genom ventiler/provhåltagning i väggar (Gillestuga, Förråd och Toalett). Vid kontroll av konstruktion uppmättes fuktvärden över kritisk nivå för mikrobiell tillväxt i Trappförråd och mikrobiell lukt upplevdes i Trappförråd och Förråd.
- Täta ytskikt förekommer allmänt.
- Utvändigt fuktskydd är äldre. Putssläpp noterades i Garage, Trappförråd och Förråd samt missfärgningar på gipsskivor i Förråd.

Grundläggningen består av en betongplatta på mark med uppreglade träkonstruktioner och täta ytskikt samt grundmurar med utreglade väggkonstruktioner och täta ytskikt. Dessa konstruktioner får ofta fuktrelaterade skador på grund av naturlig fuktvandring. Fuktkvoten uppmättes till 22 % i golv och 11 % i WC-vägg (övriga väggar var ingen relevant mätning möjlig). Risk för mikrobiell tillväxt föreligger om fuktkvoten överstiger 17 %.

En fördjupad undersökning rekommenderas för att konstatera orsak och omfattning samt för förslag på åtgärder. Rekommendationen gäller hela sutterängplan.

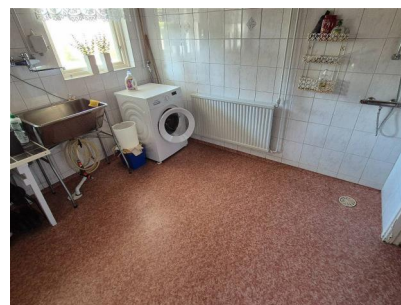
- Utrymmet är av äldre standard och utförande, i behov av renovering.
- Golvbrunnarna är av gjutjärnstyp och är rostangripna samt med lösa klämringar och omkringliggande mattsläpp.
- Rör genomföringar finns i golvet.

Utrymmet är äldre och har passerat tiden för sin tekniska livslängd.

Kontakt rekommenderas med behörig våtrumsentreprenör för renovering. I samband med renoveringen bör omkringliggande konstruktioner kontrolleras för att upptäcka eventuella följdskador.

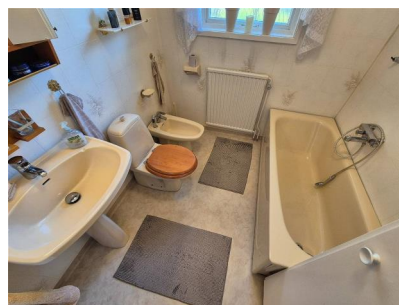
- Utrymmet är av äldre standard och utförande.
- Rörgenomföringar till radiator finns i golvet.
- Golvbrunnen är av gjutjärnstyp och är rostangripen samt med lös klämring.

Utrymmet har passerat tiden för dess tekniska livslängd.

Bristerna medför ökad risk för att vatten kan tränga ner i omkringliggande konstruktioner med fuktrelaterade skador som följd.

Vid fuktindikering som utfördes i utrymmet noterades inga förhöjda fuktindikationer.

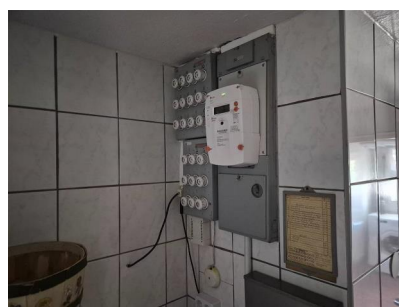
- Elanläggningen/-installationer i huset är äldre.
- Jordfelsbrytare finns inte vid elcentralen.
- Förteckning över elcentralen finns.
- Vid stickprovsvis funktionskontroll av jordade eluttag noterades avvikelser i eluttag i Tvättstuga, under elcentral och bänkbelysning i Kök.

Äldre elanläggningar och elkablar är en säkerhetsrisk som kan orsaka både personskador och brand. Det är inget krav att hus byggda före år 2000 ska ha jordfelsbrytare. Jordfelsbrytaren minskar dock risken för personskador och brand orsakade av elanläggningen.

Kontakt rekommenderas med elektriker för kontroll och åtgärder.
