Sarven 11

Fiskarevägen 7

Uppdragsnummer	R9462
Besiktningsdatum	2026-04-21
Besiktningföretag	OBM Skaraborg AB
Besiktningförrättare	Tobias Fernstedt
Närvarande	Säljare.
Giltig till och med	2027-04-21

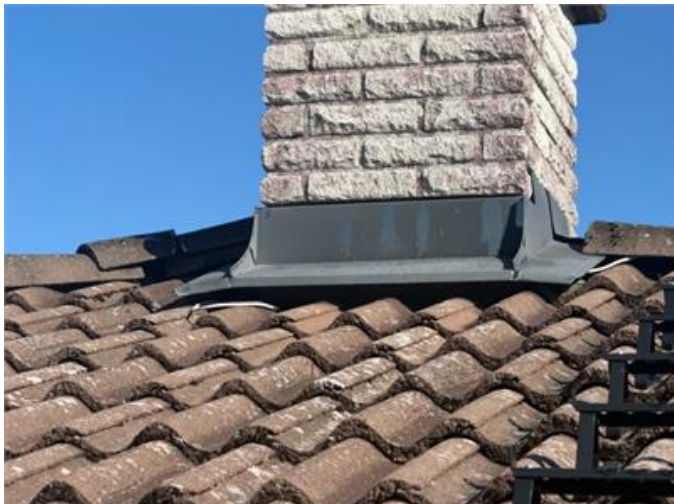
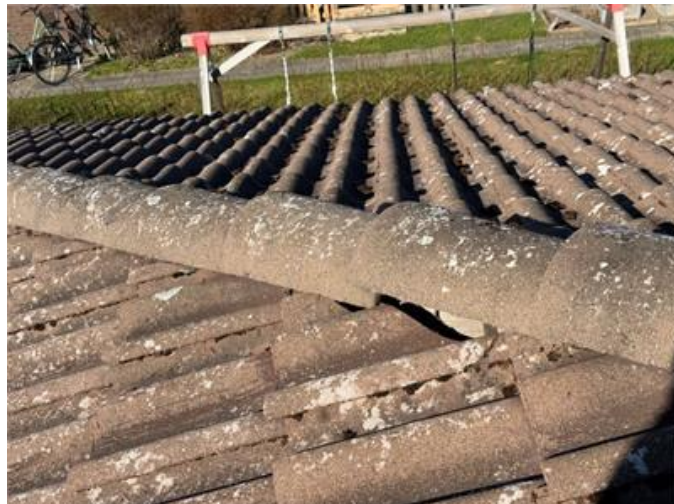
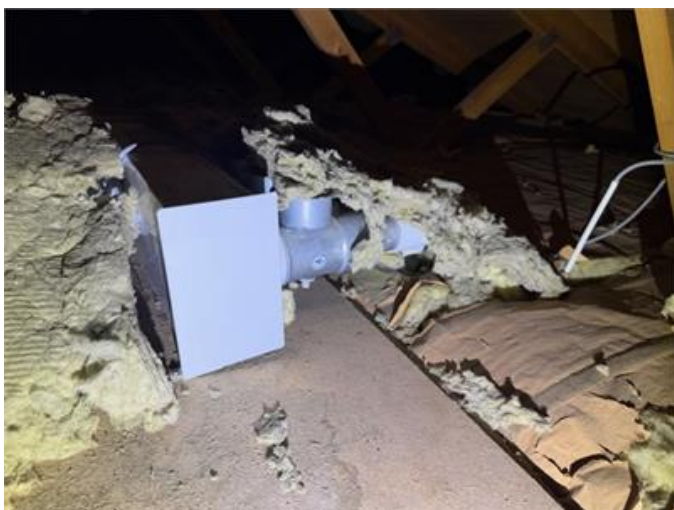
<b>Besiktningresultat</b>					
Bedömningsskala: 1 = Utan anmärkning, 2 = Påpekande, 3 = Bör åtgärdas, 4 = Ej besiktningbart					
Byggnadsdel	1	2	3	4	Anmärkning
<b>Utvändigt</b>					
Mark	X				
Sockel	X				
Fasad		X			Trädetaljer på fasad har ett mindre underhållsbehov. Sprickor i stenfasaden förekommer i normal omfattning.
Fönster	X				
Dörrar		X			Altandörren samt garageporten är i behov av underhåll.
Takavvattning		X			Läckage förekommer i skarvar.
Tak			X		Taket har äldre standard och takpappen och takpannornas tekniska livslängd anses vara passerad, se även info på protokollets näst sista sida Pos. 2. Skador noterades i underlagspappen. Otätheter förekommer mellan takpannor och plåtbeslag samt mellannockpannor och takpannor, vilket medför risk för att nederbörd tränger in. Takpannorna bedöms inte vara fastsatta enligt gällande anvisningar. Fackman bör kontaktas för bedömning av åtgärd. Se exempelbilder pos 1-2.

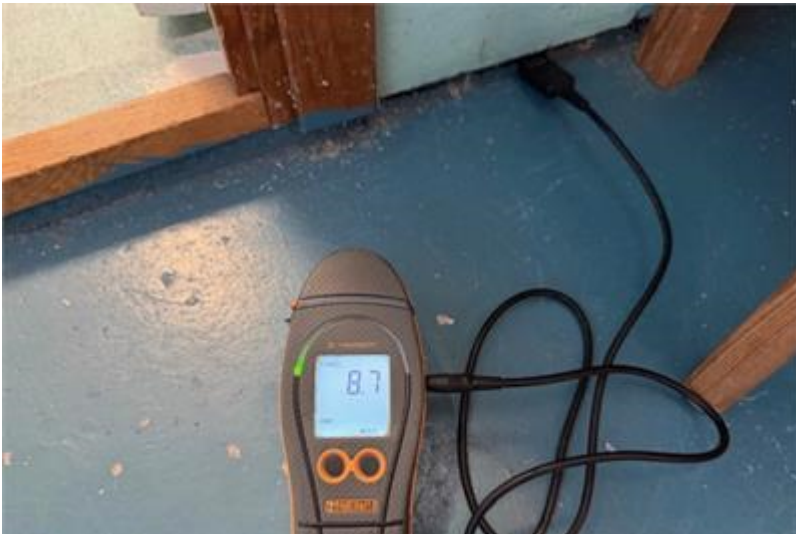
Fuktkvoten i både inner och ytterväggssyllarna uppmättes till under 10%. Dock upplevs en avvikande lukt från ytterväggssyllarna.

Det kritiska gränsvärdet för mikrobiell tillväxt brukar anges till ca 15-17% fuktkvot (FK).

Notera att stickprovsmässig undersökning är utförd samt att mätvärden normalt sett kan variera över årstiderna. För att säkert fastställa konstruktionens kondition och fuktstatus måste en mer omfattande undersökning utföras.
