# Besiktningssprotokoll

Anticimex Försäkringsbesiktning i samarbete med Fastighetsbyrån

| Fastighetsadress:<br>Södra Vägen 18 | |

| Besiktningdatum:<br>2026-04-20 | Protokollnummer:<br>69651497 |

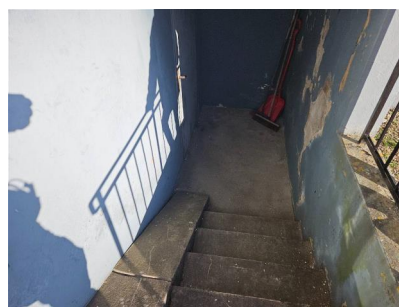
Brunnen är placerad strax innanför dörren vid nedre delen av källartrappan, vilket medför att vatten kan ledas in i utrymmet vid nederbörd. Det saknas således utvändigt brunn som avskärmar vatten från entrén.

Förhållandet innebär en förhöjd risk för fuktpåverkan på dörr, karm och angränsande konstruktioner.

För att minska fuktbelastningen rekommenderas att ett skärmtak eller motsvarande skydd anordnas över källartrappan.

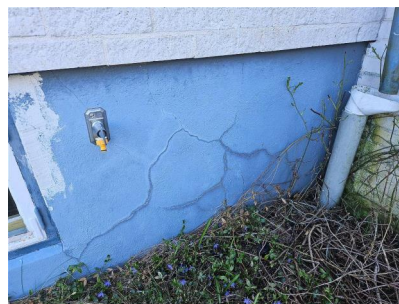
Sprickor har noterats i sockeln på såväl baksida som framsida av byggnaden.

Förekomsten kan medföra risk för fuktinträning samt efterföljande frostsador i konstruktionen.

Det rekommenderas att sprickorna åtgärdas genom lagning och tätning. Vid osäkerhet bör fackman kontaktas för bedömning och åtgärd.

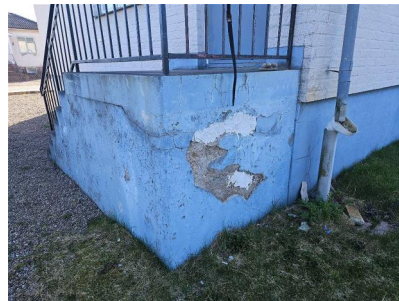
Sprickor samt putssläpp har noterats i den utvändiga trappan vid gaveln.

För att förhindra fortsatt nedbrytning rekommenderas att lös puts avlägsnas, varefter ytan återställs med ny puts och skyddande ytbehandling i form av målning.

Vid osäkerhet kring omfattning eller utförande bör fackman kontaktas för bedömning och åtgärd.

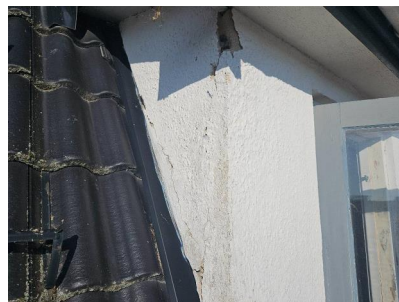
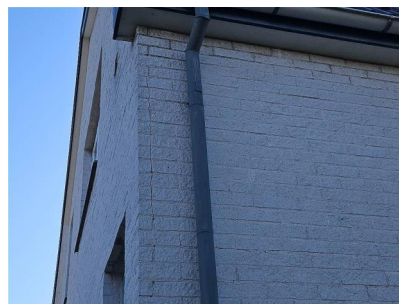
Rörelsesprickor har noterats i tegelfasaden på vissa ställen runt byggnaden.

Sprickorna bedöms i nuläget inte ha orsakat några bakomliggande skador.

På frontespis/balkong förekommer visst putssläpp (se bild 1). Detta bör åtgärdas genom lagning och tätning för att förhindra fortsatt nedbrytning.

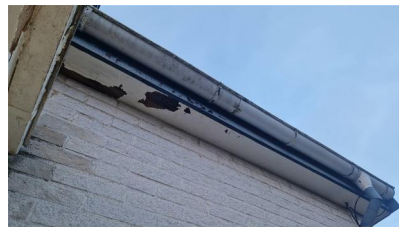
Takfotsbrädan vid balkongens högra sida har ett behov av målning för att förebygga väderpåverkan och fortsatt nedbrytning.

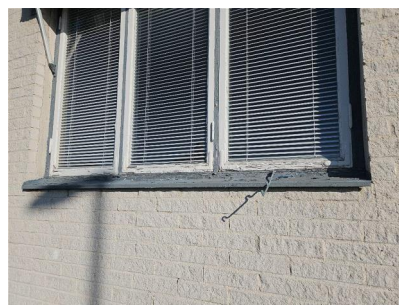
Fönster är i behov av målning/underhåll.

Färgsläpp förekommer också på äldre fönsterbleck.

För att öka livslängden på fönster rekommenderas målning och underhåll.

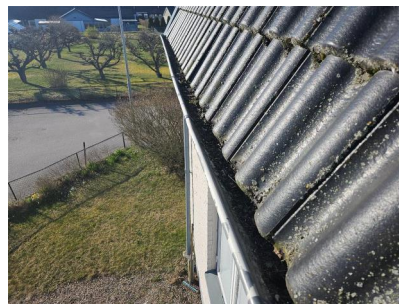
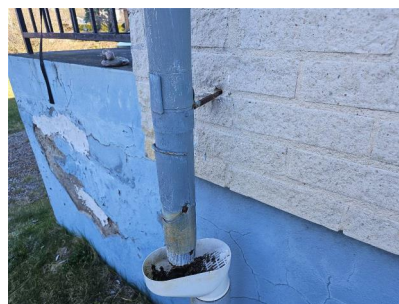
Väggfästen för stuprör är lösa och bör åtgärdas för att säkerställa stabil infästning och funktion.

Hängrännor rekommenderas att rensas från skräp för att säkerställa god avrinning.

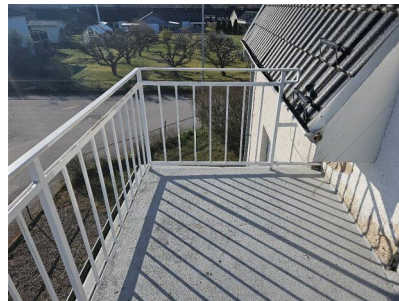
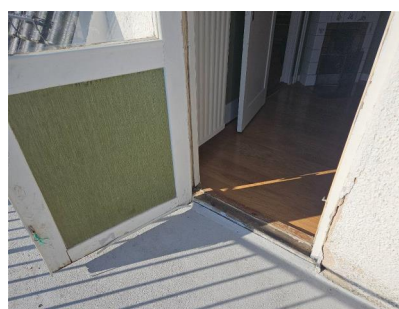
Putsen vid balkongdörren samt på sidorna av frontespisen är skadad. Skadorna kan medföra risk för fuktinträning och därmed potentiella skador i bakomliggande konstruktioner.

- Balkongdörren är i bristfälligt skick och saknar tröskelbleck.
- Räcket är ca 85 cm högt, vilket understiger rekommenderad höjd om ca 110 cm då fallhöjden överstiger 3 meter.
- Äldre plåt under betongkonstruktion uppvisar rostangrepp.

Det rekommenderas att fackman kontaktas för kontroll och åtgärd, inklusive bedömning av bakomliggande konstruktion. Även pelare och entrétrappa uppvisar putssläpp som bör åtgärdas genom lagning och återställning.

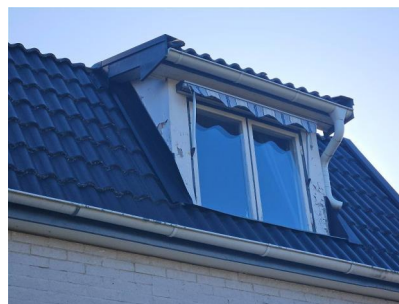
Färgsläpp noteras i putsen på kupan.

Underhåll rekommenderas.

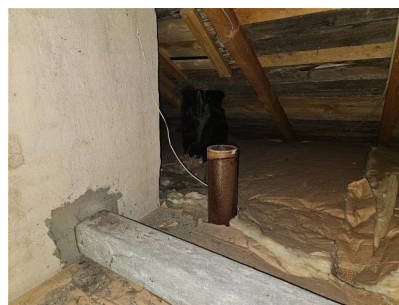
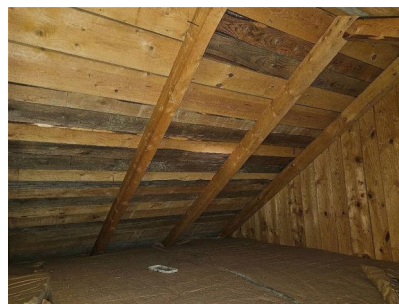
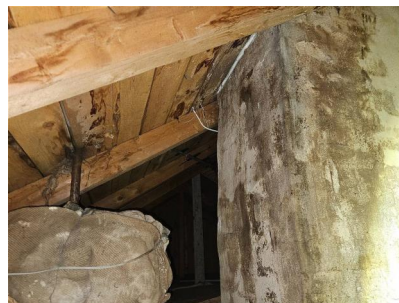
Ventilationskanaler från sovrumstak samt ovan köksskåp mynnar direkt på vinden.

Detta innebär en risk för konvektionsskador, då varm och fuktig inomhusluft kan transporteras upp i vindsutrymmet. Förhållandet kan medföra kondensbildning och i förlängningen fuktrelaterade skador på takkonstruktionen.

Mindre fuktfläckar noteras runt äldre genomföringar samt från murstocken.

Inga förhöjda fuktvärden kan uppmätas vid besiktning och detta bedöms uppkommit före takbytet.

I köket är idag en kolfilterfläkt installerad och ventilationskanalen används inte. Oanvänd kanal bör tätas för att minska risken för luftläckage och fukttransport till vinden.

Kontroll av ventilationen rekommenderas av fackman.

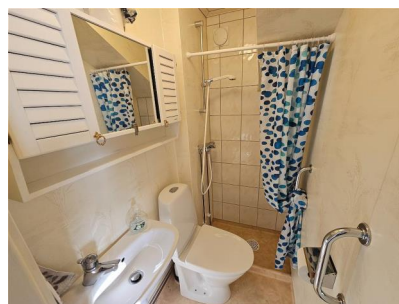
Våtutrymmet har äldre yt- och tätskikt. Utrymmet bedöms ha passerat sin tekniska livslängd. Plastmattan har släppt runt golvbrunnen och klämringen är lös. Även rör genomföringar i golv förekommer.

- Rör genomföringar förekommer i golv under tvättställ.
- Avloppsrör till WC-stol är placerat nära vägg.
- Uppbyggd kant i duschzon medför att golvbrunnen i praktiken endast betjänar duschområdet.

En renovering av våtutrymmet rekommenderas. Behörig våtrumsentreprenör bör anlitas. I samband med renovering bör angränsande konstruktioner kontrolleras för att identifiera eventuella följdskador.

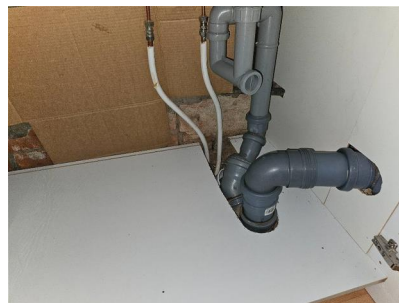
Fuktskydd saknas i diskbänkskåp och under kyl/frys.

Utan fuktskydd är det svårt att upptäcka läckage från rörledningar. Vatten kan då tränga in i omkringliggande konstruktioner och orsaka fuktskador.

För att upptäcka eventuella läckage, installera ett fuktskydd.

Ett vattenlarm kan med fördel monteras i botten på diskbänkskåpet.

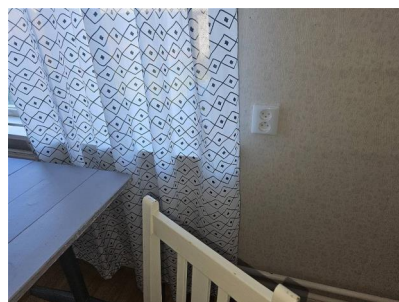
Däremot finns ett ojordat vägguttag vid matplatsen. Enligt gällande rekommendationer bör ojordade och jordade uttag inte förekomma i samma utrymme. Förhållandet är vanligt i äldre byggnader men bör åtgärdas.

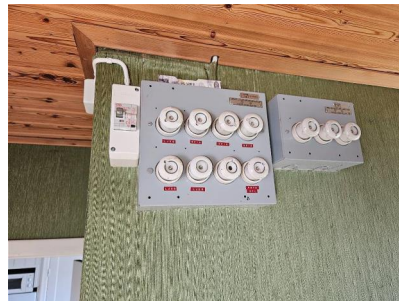
Jordfelsbrytare finns installerad i anslutning till den äldre elanläggningen, men det har inte kunnat säkerställas om den omfattar hela el-centralen.

Kontroll via fackman rekommenderas.

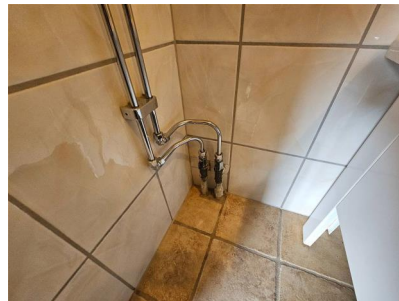
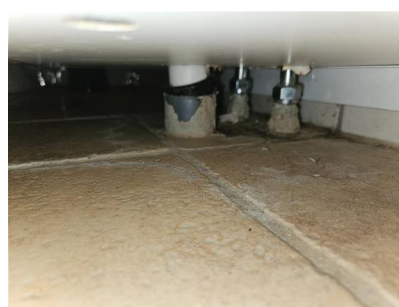
Rör genomföringar förekommer i golv till handdukstork samt under tvättställ. Sådana genomföringar medför en förhöjd risk för fuktinträning i angränsande konstruktioner, vilket kan leda till fuktskador.

Uppgift om badrummets ålder saknas. Brunnsmanschetten i golvbrunnen är inte korrekt monterad enligt tillverkarens anvisningar, då den sticker ut under den skruvade klämringen. Det noterades även att infästningar till klämringen indikerar att skruvar kan vara felaktigt åtdragna eller av fel dimension. Detta kan påverka tätskiktets funktion negativt.

På grund av bruk i golvbrunnen har en fullständig kontroll av tätskiktets anslutning inte kunnat utföras i detalj.

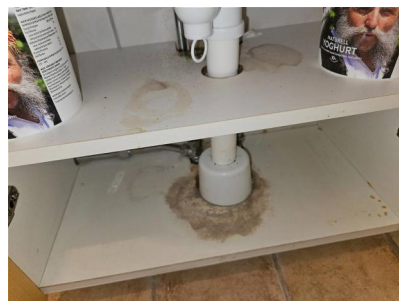
Avloppet under tvättstället har läckt, vilket har orsakat skador på kommodens botten.

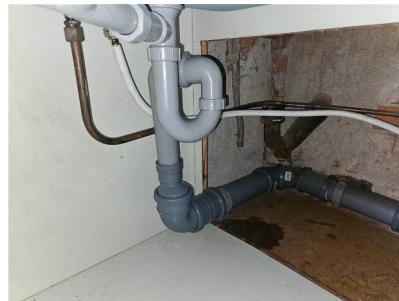
Fuktskydd saknas i diskbänkskåp och under kyl/frys.

Utan fuktskydd är det svårt att upptäcka läckage från rörledningar. Vatten kan då tränga in i omkringliggande konstruktioner och orsaka fuktskador.

För att upptäcka eventuella läckage, installera ett fuktskydd.

Ett vattenlarm kan med fördel monteras i botten på diskbänkskåpet.

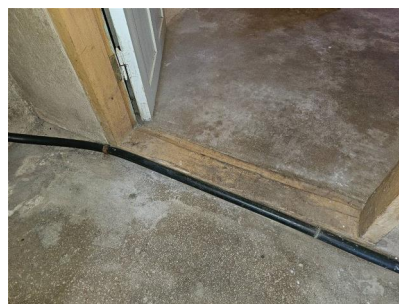
Samtliga trädetaljer i källaren, såsom trappor, trösklar och innerväggar i förråd, kan vara utsatta för fuktpåverkan till följd av den naturliga fuktmiljön i källarutrymmet. Detta kan i sin tur medföra risk för mikrobiell tillväxt, vilket kan orsaka lukt som påverkar inomhusmiljön.

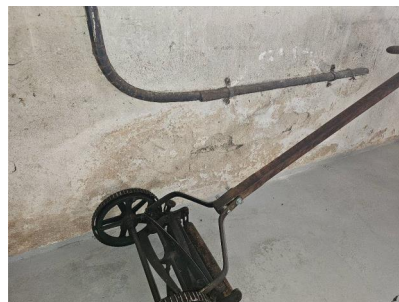
Sprickor samt puts- och färgsläpp förekommer på golv och betongväggar, vilket bedöms vara normalt med hänsyn till byggnadens ålder.

Putssläpp noteras främst i pannrum samt vid trappa på gavel mot gatan.

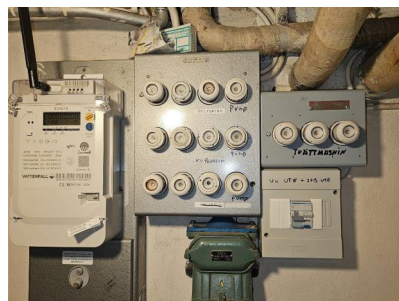
Jordfelsbrytare finns installerad i anslutning till den äldre elanläggningen, men det har inte kunnat säkerställas om den omfattar hela el-centralen. Det bedöms sannolikt att den enbart avser vägguttag utomhus.

Kontroll via fackman rekommenderas.

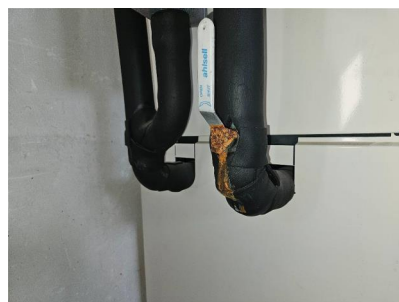
Rostangrepp har noterats på kulventil till markvärmepump.

Det rekommenderas att behörig VVS-installatör kontaktas för kontroll och eventuell åtgärd.
