Partille 113:1

Mellandammsvägen 1

Uppdragsnummer	O31565
Besiktningsdatum	2026-04-17
Besiktningföretag	OBM Besiktning Väst AB
Besiktningförrättare	Emil Johansson
Närvarande	Fastighetsägare
Giltig till och med	2027-04-17

Byggnadsbeskrivning	Byggnadsår
Huset är ett 2-planshus med källare.	1967
Till eller ombyggnad	Övrigt
Inga sådana åtgärder utförda.	Hus möblerat, sidobyggnader/altaner besiktigas ej.

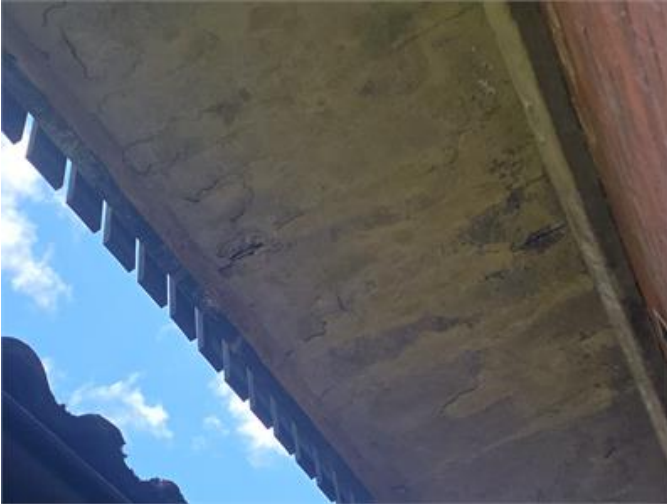
Balkong: Det förekommer gjutna balkonger som exponeras för vatten. Detta medför risk för rostangrepp på armering med försämrad hållfasthet som följd. Betong/Puts/Färg har släppt från balkongens undersida samt noteras rostangrepp på armeringsjärn/järnbalkar vilket tyder på brister i tätskikt på balkongens ovansida. Vi rekommenderar att kontakta en fackman för bedömning/åtgärd.

Bilden visar undersidan av balkongen.

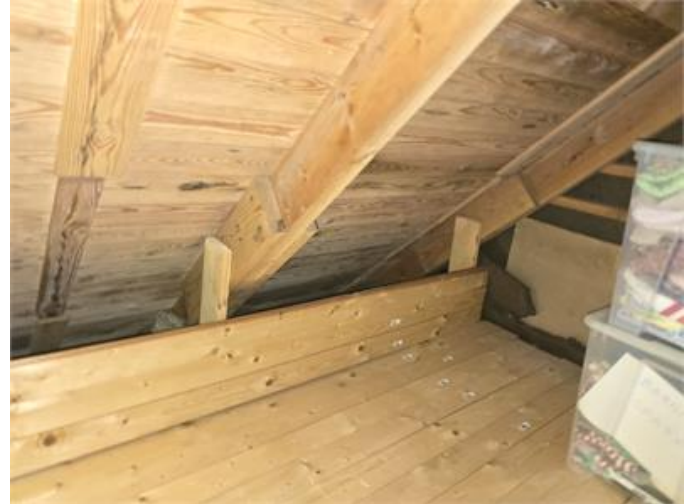
Överblick del av vinden.

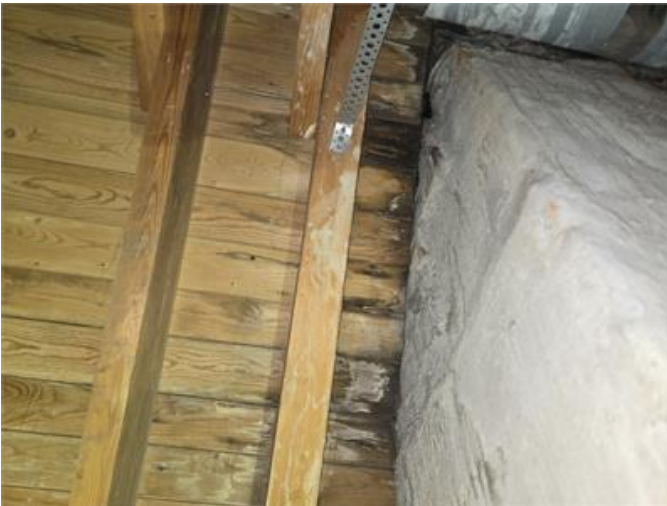
Fuktfläckar kring murstocken. Torr vid besöket, om fuktfläckar ökar växer måste en vidare undersökning utföras.

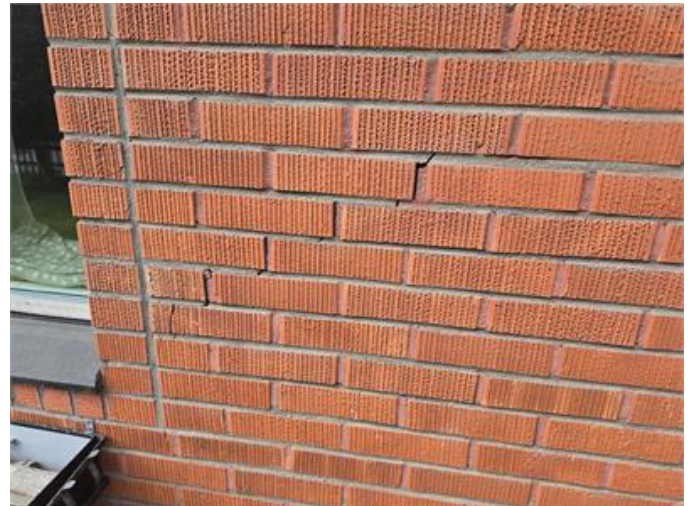
Fasad: Sprickor noterades i fasad. Om sprickor ökar/växer måste en vidare undersökning utföras av en fackman. Förebygg fuktskador i fasaden genom lämplig fog/tätning. Otätheter kan medföra fuktinträngning även i bakomvarande konstruktion.

Exempel spricka i fasaden.

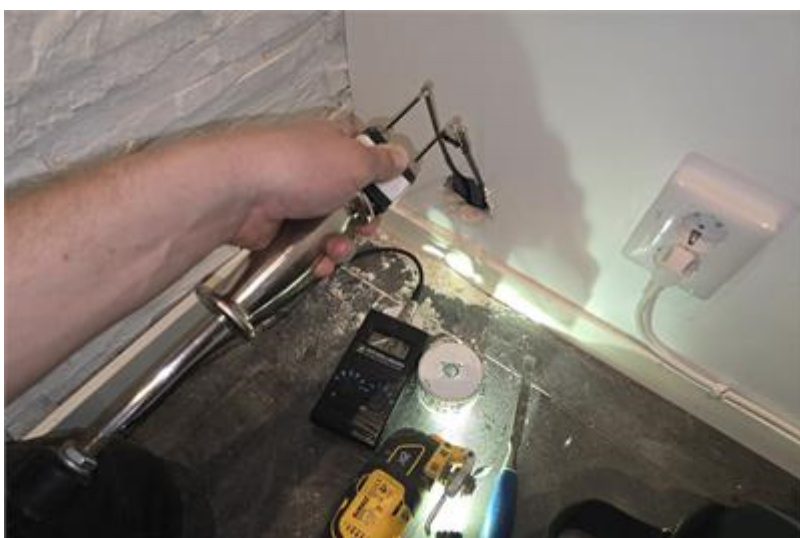
Fuktkvoten uppmättes till ca 12-13% i en påreglad vägg mot en innervägg som ansluter mot yttervägg. Utmed golv/väggvinkel och bakom fotlister upplevs en avvikande/unken lukt.

Då en avvikande lukt upplevts rekommenderas det att besiktningen kompletteras med en vidare undersökning av en fackman för att kontrollera orsak/omfattning samt lämpliga åtgärder.
