Högsätet 10

Glaciärvägen 4

**Besiktningssuppgifter**

Uppdragsnummer	C18169
Besiktningsdatum	2026-04-20
Besiktningföretag	OBM Fuktteknik AB
Besiktningförrättare	Anders Borgenvik
Närvarande	Fastighetsägaren
Giltig till och med	2027-04-20

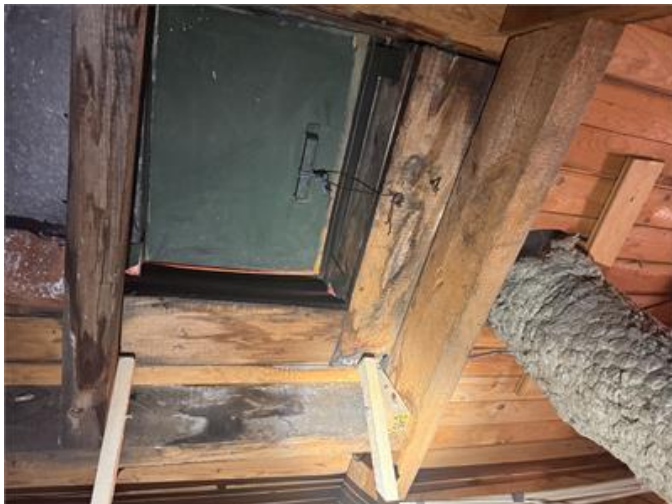
Fuktrelaterade missfärgningar vid taklucka, inga förhöjda fuktvärden uppmättes.
