**Fastighetsuppgifter**

Urshult 1:99

Björkvägen 6

Uppdragsnummer	G37750
Besiktningsdatum	2026-04-21
Besiktningföretag	OBM Kronoberg AB
Besiktningförrättare	Thorbjörn Håkansson 0708232924
Närvarande	
Giltig till och med	2027-04-21

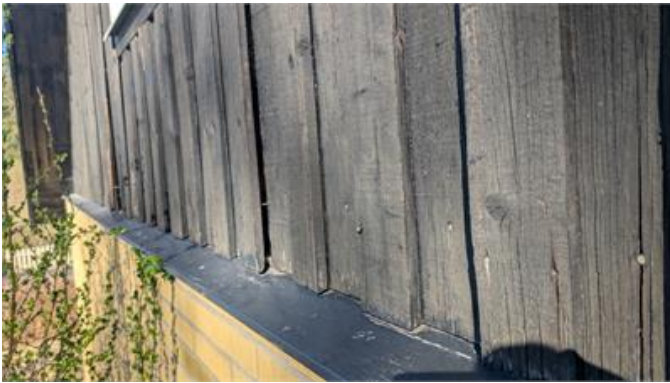
Det förekommer beklädnadsbrädor på solexponerad gavelsida som är i behov av byte då slagits sig och är lokalt fuktskadade.

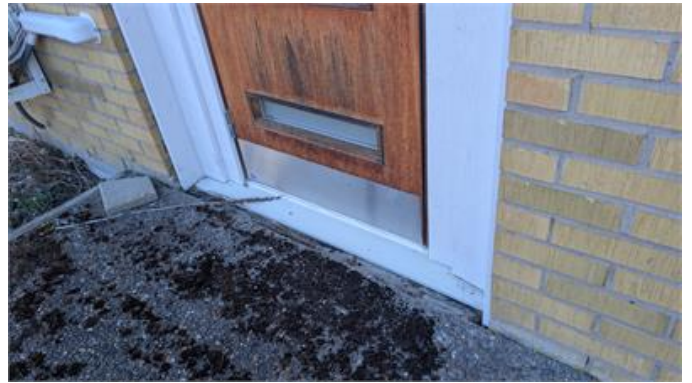
Entredörr är monterad lågt i förhållande till trapplan och tar i och går inte att öppna helt.

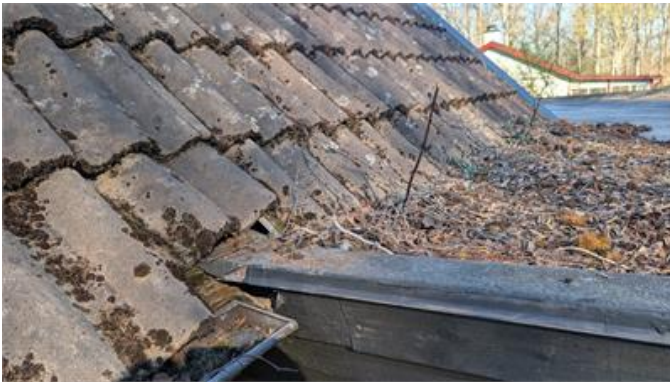
**Tak:** Taket är från huset ursprung och anses äldre vilket medför att det kan ha ett minskat motstånd mot fuktgenomträngningar som kan leda till fuktskador i underliggande konstruktioner. Det finns några skadade takpannor och rötskador i läkt under takpannorna i anslutning till garagetak, omfattningen av skadorna rekommenderas kontrolleras vidare. Det bör planeras för ett helt takbyte men vill man avvakta detta bör man montera nocktätning och åtgärda nämnda skador.

Det finns några skadade takpannor och rötskador i läkt under takpannorna i anslutning till garagetak, omfattningen av skadorna rekommenderas kontrolleras vidare.

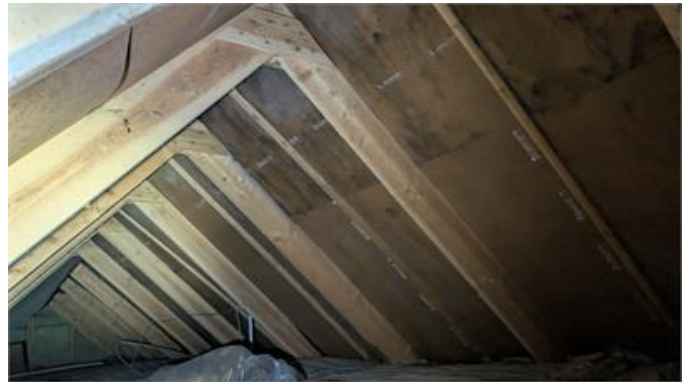
Det noterades att minst två undertaksskivor har lossnat samt att vatten letar sig förbi yttertaket anslutande tillnock. Undertaksskivor kan återmonteras och nocktätning kan monteras för att förhindra vidare fuktpåverkan.

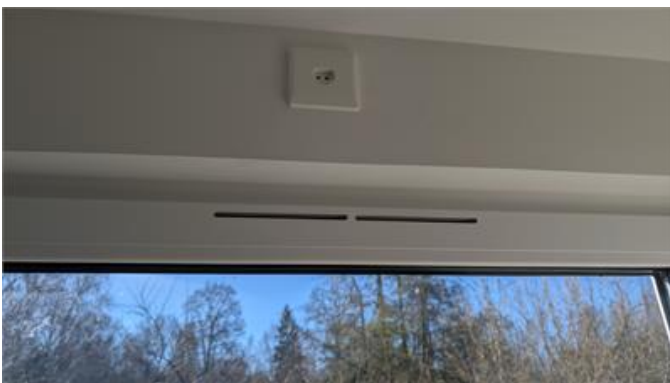
Ventilationsgaller saknas till spaltventiler i fönsterpartier.

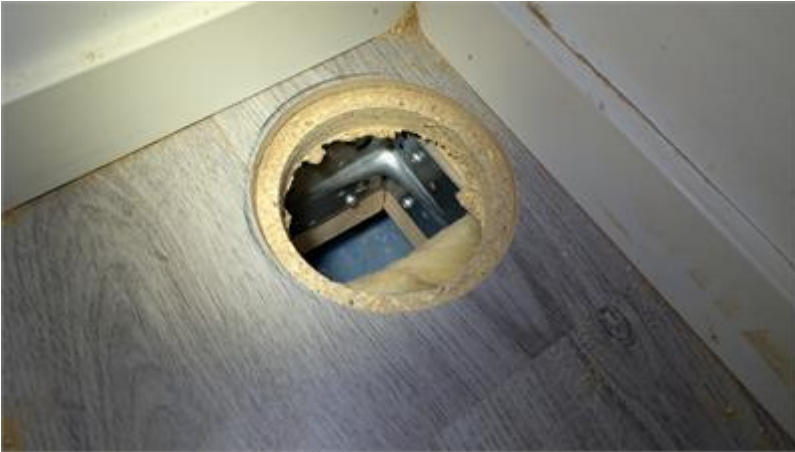
Provhålstagning i golv vid yttervägg bakom kyl visade fuktkvot på 11% i uppreglad golvkonstruktionen. Inga avvikande lukter kändes från provhål.
