Besiktning

Ombesiktning

Fastighetsbeteckning: Lodjuret 5	
Fastighetsadress: Videvägen 10	
Postnummer: 302 23	Ort: Halmstad

Besiktningdatum: 2026-04-01	Protokollnummer: 69636655
Temperatur: 8 °C	Väderlek: Sol
Tekniker: Pontus Kautto	
E-post: pontus.kautto@anticimex.se	
Kontor: Halmstad	
Närvarande: Fastighetsköparen Fastighetsmäklaren Bekant till fastighetsköparen

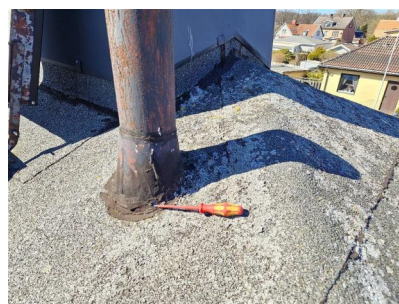
Sprickor och mindre otätheter noterades lokalt vid takgenomföringarna intill avloppsluftaren och takhuvar. Lav-/mosspåväxt förekommer lokalt på yttertaket.

Tätskiktet på ett platt/låglutande tak har enligt vår bedömning en begränsad livslängd. Eftersom takpappen är äldre har det ett minskat motstånd mot vattengenomträngning. Detta i sin tur kan leda till att takkonstruktionen drabbas av fuktskador.

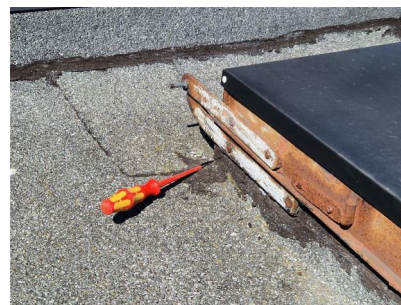
Vid stickprovvis fuktkvotsmätning i underlagstaket uppmättes fuktkvoten till 11-13 %.

Det finns risk för mikrobiell tillväxt om den relativa fuktigheten (RF) i den omgivande luften är över 75 %. I furuvirke motsvarar det en fuktkvot (FK) på 17 %.

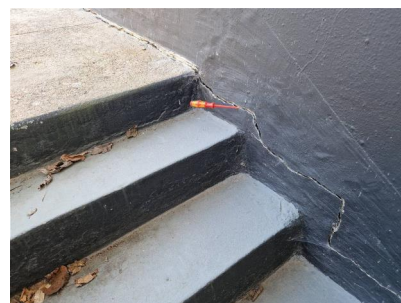
Sprickor/skador finns på trappan och anslutande konstruktioner.

Vi rekommenderar att kontakt tas med fackman för vidare kontroll och bedömning av lämpliga åtgärder.

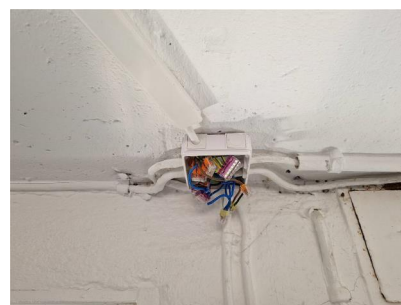
Täcklock saknas till en kopplingsdosa.
