Fastighetsbeteckning  
Vagnhärad-Djupvik 1:19  
Adress  
Östersjövägen 9  
61991 Trosa

Uppdragsnummer A36449  
Besiktningdatum 2026-04-22  
Besiktningföretag OBM Byggnadsmiljö AB  
Besiktningförrättare Mattias Forsberg  
Närvarande Mäklare  
Giltig till och med 2027-04-22

Byggnadsbeskrivning	Byggnadsår
Huset är ett 1-planshus grundlagd på kryppgrund.	1989
Till eller ombyggnad	Övrigt
---	Huset möblerat

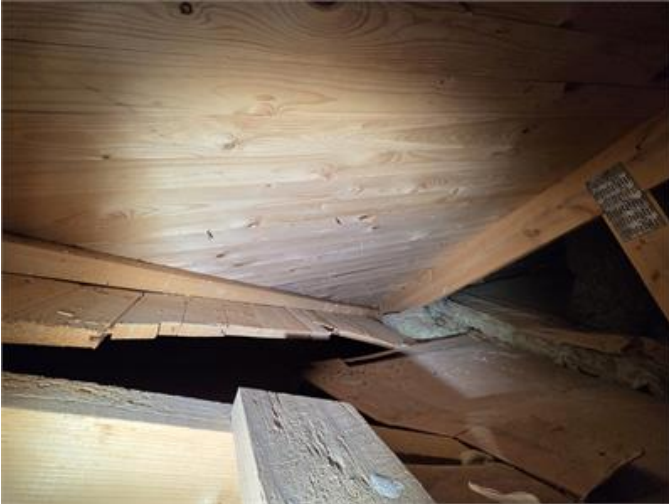
Fuktfläck på underlagstak.

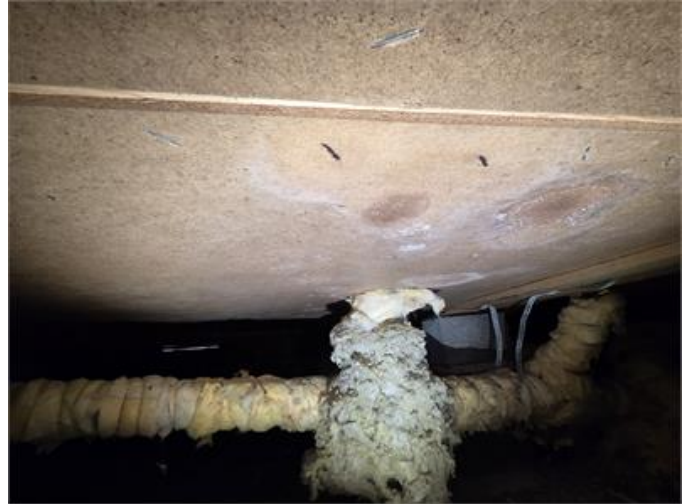
En krypgrund är en riskkonstruktion med avseende på fukt- och mikrobiella skador. Skador har noterats och skadornas omfattning bör därför fastställas och åtgärdas. Se även info sista sidan. Pos. 10.

Skador på blindbotten

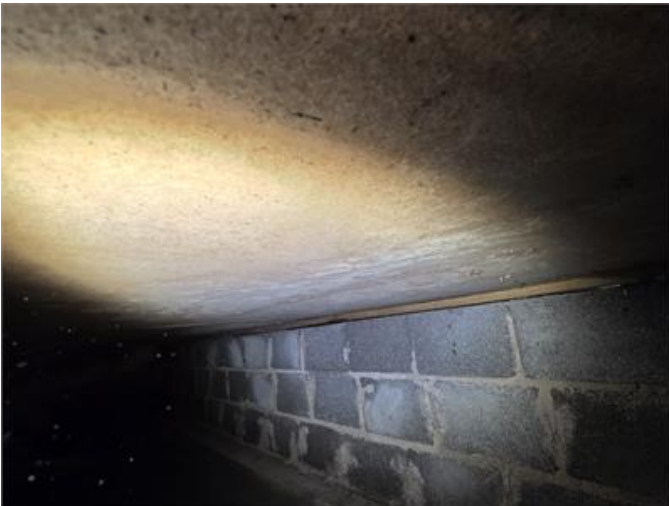
Skador på blindbotten

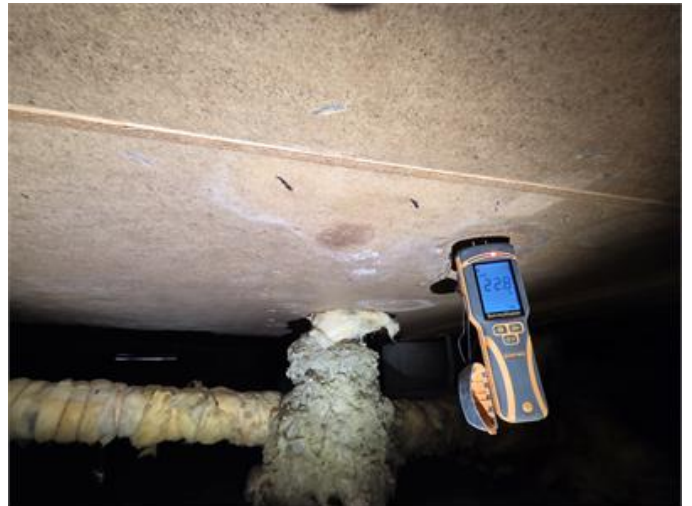
Skador på blindbotten
