Besiktningssprotokoll

Anticimex Försäkringsbesiktning i samarbete med Fastighetsbyrån

Fastighetsbeteckning: Edstorp 2:37	
Fastighetsadress: Edstorpsvägen 20	
Postnummer: 61194	Ort: Nyköping

Försäkringsbesiktning

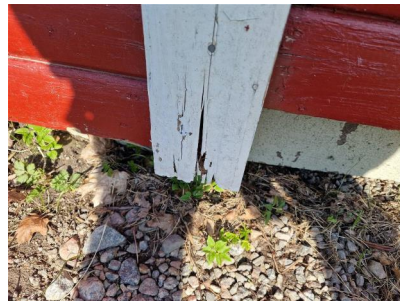
Utvändigt / Fasad

- ▲ Fasadpanelen är i behov av målning/underhåll. Mindre rötskador noterades.

Fasadbeklädnad och träkonstruktioner där målningsbehov finns riskerar att få fukt- och rötskador på grund av sämre vattenavvisande förmåga. För att öka livslängden på fasadbeklädnaden rekommenderas målning och underhåll.

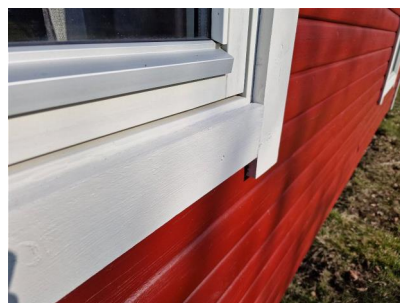
Utvändigt / Fönster

- ▲ Fönsterbleck/överbleck saknas på fönster samt målning/underhållsbehov finns på vissa fönster.

Avsaknad av fönsterbleck medför en ökad risk för att vatten kan rinna in och orsaka fuktrelaterade skador i omkringliggande konstruktioner.

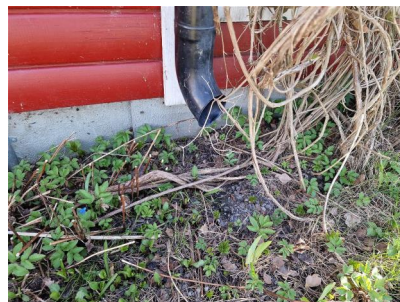
Utvändigt / Hängrännor / Stuprör

- ▲ Stuprör är inte anslutet till markledning.

Stuprör som inte är anslutet till markledning kan medföra en ökad fuktbelastning på grundmur/sockel som i sin tur kan leda till fuktrelaterade skador.

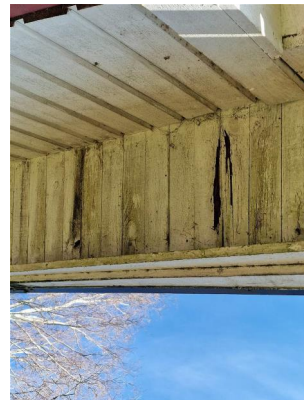
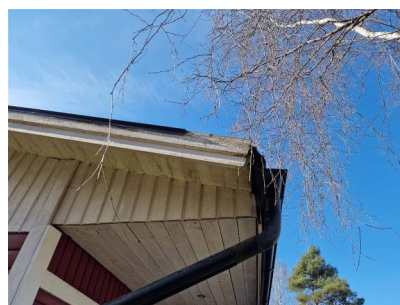
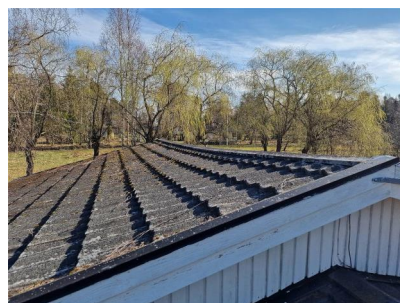
Utvändigt / Tak

Lokalt på underlagstaket noterades en fuktskada där min rekommendation är att en takläggare kontrollerar hela taket för att se omfattning och orsak.

Taket har lokalt fuktskador samt att taket är ojämnt och buktigt och mindre mängd skräp förekommer på taket. Vindskivor är i behov av målning/ underhåll och vattplåtar saknas lokalt.

Den upptäckta fuktskadan kan vara ett tecken på en tidigare eller en pågående fuktskada.

Vi rekommenderar en fördjupad undersökning för att bedöma orsak och omfattning.

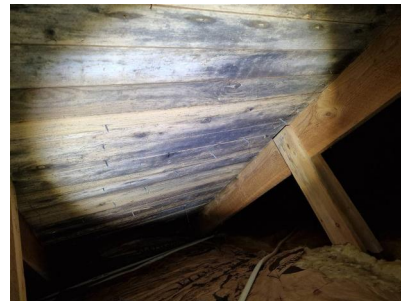
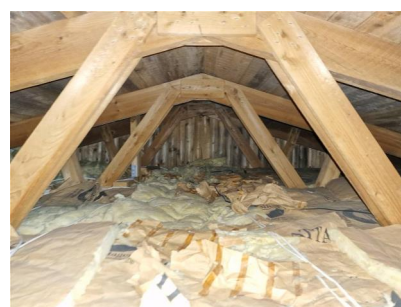
Utvändigt / Vind

Vinden har ej gått att besikta i sin helhet då tillträde saknas till en del av vinden.

Det som ändå kunde noteras va att mikrobiell påväxt finns på underlagstaket.

Detta kan vara ett tecken på att vinden tillförs fukt inifrån bostaden. Observera att besiktning av bostadens ventilationssystem inte har ingått i uppdraget.

Vid kontroll av vinden uppmättes fuktvärden under kritisk fuktnivå för mikrobiell tillväxt och en normal lukt upplevdes.

Fuktkvoten i underlagstak/takbjälkar uppmättes till 12%.

Risk för mikrobiell tillväxt föreligger om den relativa fuktigheten (RF) i den omgivande luften är över 75 % vilket i furuvirke motsvarar en fuktkvot (FK) på 17 %.

För att komma tillrätta med detta kan fuktillförseln inifrån bostaden behöva minskas. Det kan göras genom att ventilationen i bostaden förbättras samt att eventuella otätheter i vindsbjälklaget (tak-/väggvinklar, taklucka med mera) tätas. Läs Anticimex faktablad om uppvärmda vindsutrymmen för tips och råd.

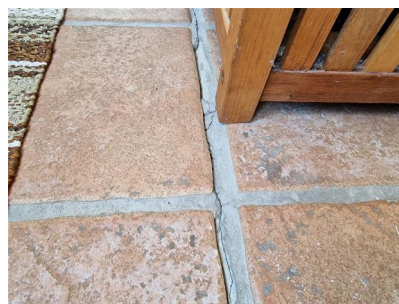
Entréplan / Hall/Tvättstuga

Sprickor och bom i klinkerplattor finns. Otäta genomföringar finns i golvet.

Felet som uppstått är att vidhäftningen mellan klinker och underlag har upphört. Sk "bom/ bomljud". Detta kan i sin tur medföra att tätskiktet bakom är bristfälligt vilket kan leda till fuktskador i bakomvarande konstruktioner.

Vi rekommenderar en fördjupad undersökning för att bedöma orsak och omfattning.
