Fastighetsuppgifter

Fastighetsbeteckning
Skallsjö 3:56
Adress
Gamla Kyrkvägen 28
448 31 Floda

**Besiktningssuppgifter**

Uppdragsnummer 031627
Besiktningsdatum 2026-04-21
Besiktningss företag OBM Besiktning Väst AB
Besiktningss förrättare Markus Grunditz
Närvarande Säljare
Giltig till och med 2027-04-21

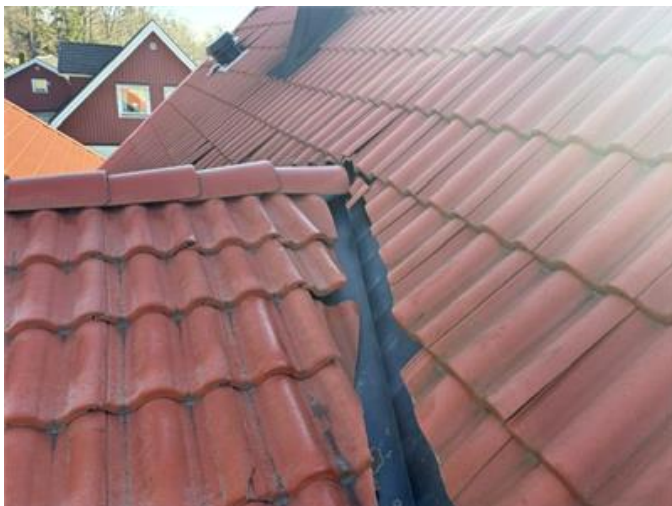
Stuprör/Hängrännor		X			Stuprör (garage) är ej anslutna till markledning, se kommentar/riskanalys.
Tak		X			Underlagstaket (huvudbyggnad) består av träfiberskivor. Vissa pannor är i behov av justering/tillrättläggning/byte. Nocktätning saknas bitvis. Se kommentar/riskanalys. Bild 1 (Taket är besiktigt ifrån tak-säkerheten/stege vid takfot p.g.a. takets branta lutning).
Invändigt					
Krypgrund		X			Huvudbyggnaden är uppförd över en krypgrund. Fuktkvotsmätning är utförd, se vidare kommentar/riskanalys samt bilaga kontroll av konstruktion.
Betongplatta	X				Garagebyggnaden är uppförd på en betongplatta. Se vidare bilaga kontroll av konstruktion.
Garagebyggnad					
Garage		X			Missfärgningar/mikrobiell påväxt noterades ovan garageporten. Allmänventilationen bedöms bristfällig och bör förbättras. (Garaget var belamrat med mkt lösöre, vilket begränsar möjligheten att besiktiga utrymmet).
Loft	X				Inget att notera.

Då delar av underlagstaket består av träfiberskivor finns risk att regn/fukt tränger in i skarvar vid ogynnsam väderlek med läckage på vindsutrymmet som följd. Detta kan påverka byggnaden negativt.

Bilden visar vy av tak.

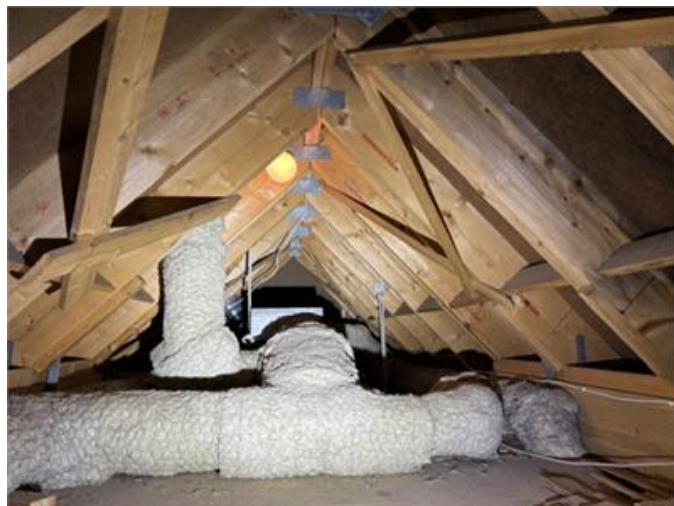
Konturerna på missfärgningarna kan t.ex. ritas in för att få en bättre kontroll över missfärgningarna, skulle de öka i omfattning bör kontakt tas med en fackman för vidare kontroll/åtgärd.

Bilden visar vy av vind.

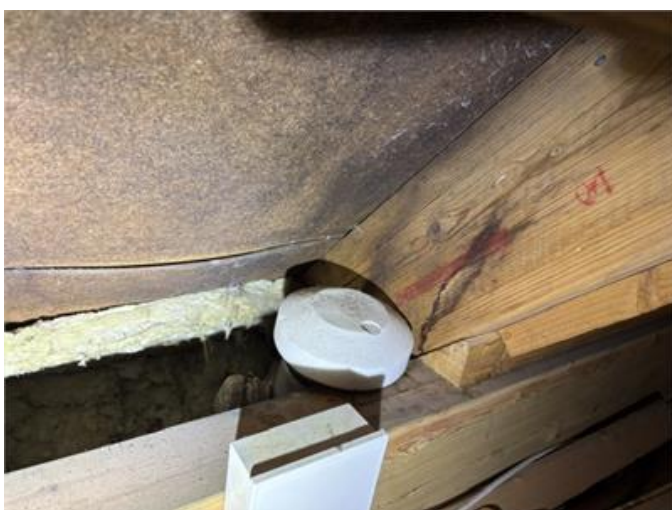
En otät backventil på avloppsluftaren ökar fuktillskottet på vinden, vilket i sin tur påverkar utrymmet negativt.

Bilden visar avloppsluftarens backventil.

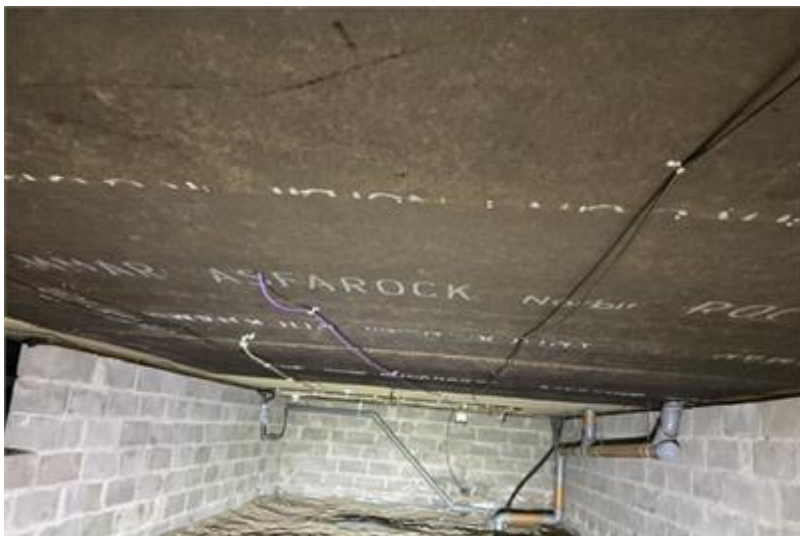
Byggnadsdel	Krypgrund.
Konstruktionsdel	Trossbottens undersida.
Konstruktionsuppbyggnad	Murverk, grus/sand, bjälklag av trä.

Vid kontroll av konstruktion mättes fuktkvoter stickprovsvis i trossbottens undersida till mellan 14- 16% fuktkvot. Mikrobiell påväxt samt träskyddsbehandlat material förekommer i utrymmet. Enstaka spricka noterades i den centrala grundmuren.

(Trygghetsvakten är installerad i utrymmet).

Vid kontroll av konstruktion uppmättes fuktkvoter under det kritiska gränsvärdet för mikrobiell tillväxt. Notera att stickprovsmässig undersökning är utförd. För att säkert fastställa konstruktionens uppbyggnad, kondition och fuktstatus måste en mer omfattande undersökning utföras.

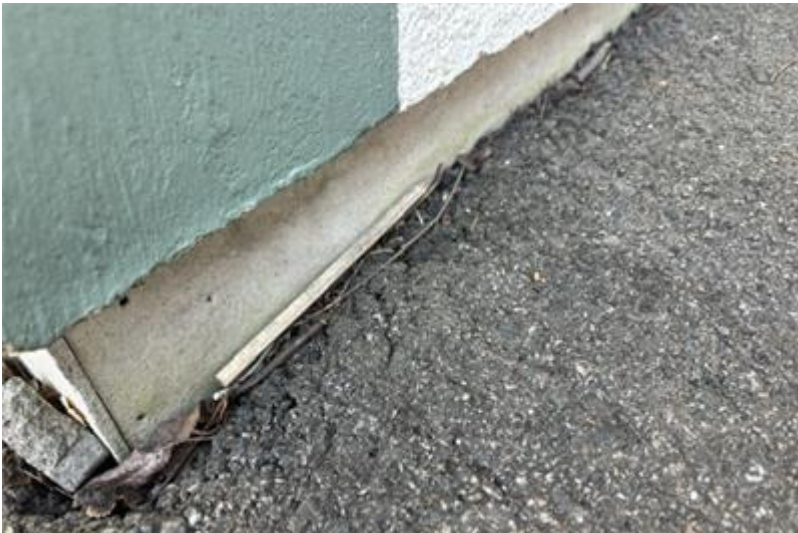
Byggnadsdel	Betongplatta.
Konstruktionsdel	-
Konstruktionsuppbyggnad	Cellplast, betong.

Byggnadens grundkonstruktion består av en betongplatta med underliggande isolering, denna grundkonstruktion är ej idag någon uttalad riskkonstruktion och därför har ej riktad provhålstagning med efterföljande fuktkvotmätningar utförts.

När underliggande termisk isolering finns skall betongplattan inte utsättas av fuktpåverkan från angränsande mark.
