Hjällsnäs 69:126

Drögvägen 7

Uppdragsnummer	O31629
Besiktningsdatum	2026-04-22
Besiktningföretag	OBM Besiktning Väst AB
Besiktningförrättare	Markus Grunditz
Närvarande	Anhörig till säljare
Giltig till och med	2027-04-22

Byggnadsbeskrivning Friliggande i 1- plan.	Byggnadsår 1968
Till eller ombyggnad Carport utbyggd 2004.	Övrigt Huset var möblerat. Fristående/vidbyggda byggnader såsom t.ex. altaner/förråd besiktigas ej.

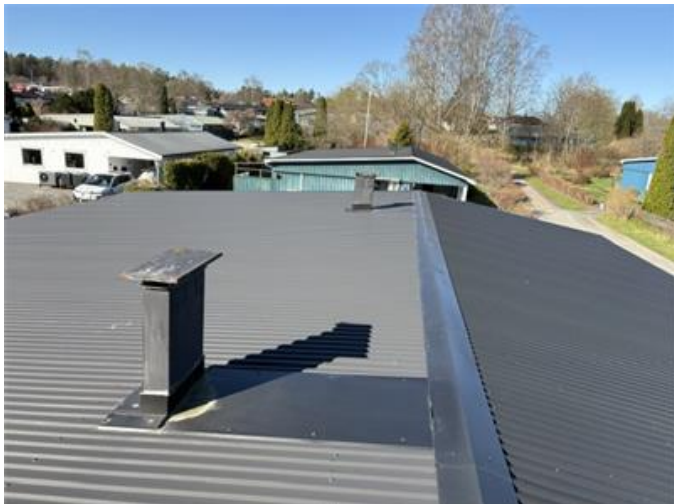
Då taktäckningen är av äldre standard/datum kan det ha ett minskat motstånd mot vatteninträning. Detta i sin tur kan leda till fuktskador som kan påverka byggnaden negativt.

Bilden visar vy av tak.

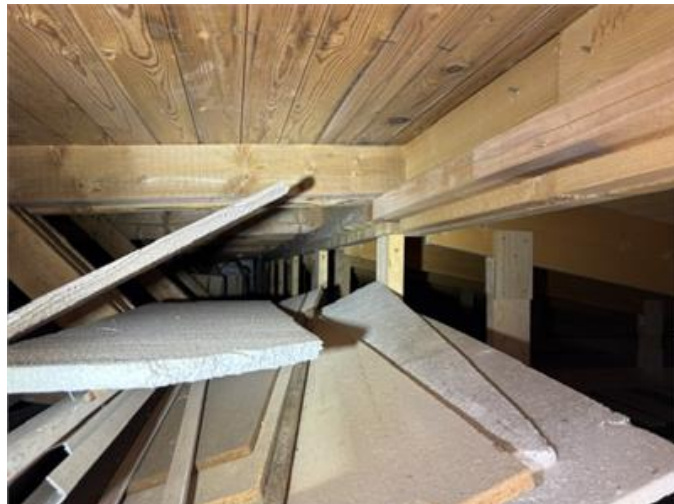
Bilden visar vy av vind.

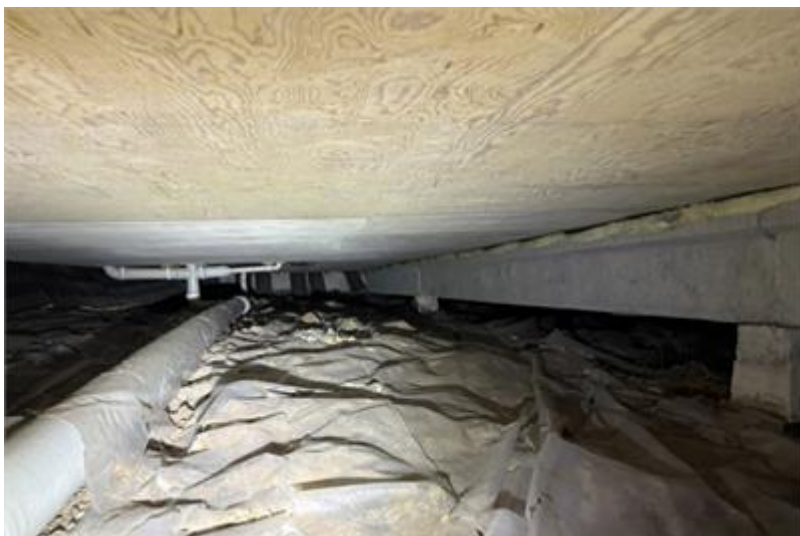
Det kritiska gränsvärdet för mikrobiell tillväxt är ca 17% fuktkvot i trä och för rötskador/svamp ca 28% fuktkvot i trä.

Vid kontroll av konstruktion mättes fuktkvoter stickprovvis i trossbottens undersida till ca 26% fuktkvot. Mikrobiell påväxt samt missfärgningar förekommer i utrymmena.

Det rekommenderas att denna besiktning kompletteras med en fördjupad undersökning för att utreda orsaken till samt omfattningen av de fuktrelaterade skadorna/bristerna.
