Besiktningssprotokoll

Anticimex Försäkringsbesiktning i samarbete med Fastighetsbyrån

Fastighetsbeteckning: Årnäs 6:15	
Fastighetsadress: Espeviksvägen 13	
Postnummer: 43296	Ort: Åskloster

Besiktningdatum: 2026-04-20	Protokollnummer: 69623455
Temperatur: 11 °C	Väderlek: Sol
Tekniker: Martin Bystedt	
E-post: martin.bystedt@Anticimex.se	
Kontor: Halmstad	
Närvarande: Fastighetsägaren

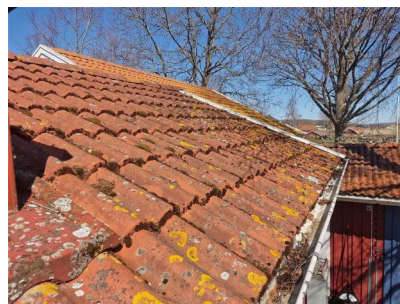
Mossa/lav noterades lokalt på takpannorna.
Fogsläpp finns från skorstenen.

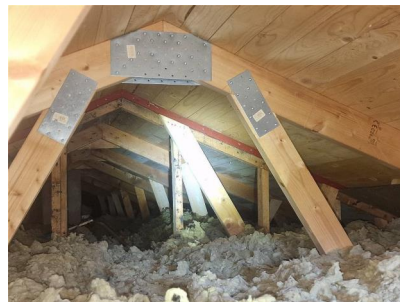
Utrymmet har endast besiktigats från luckan då landgång saknas.
En bit in på underlagstaket noterades mikrobiell påväxt.

Det rekommenderas att hela utrymmet görs tillgänglig och att en fördjupad undersökning utförs för att kontrollera orsak till och omfattning av de fuktrelaterade skador som noterats samt för att upptäcka andra eventuella skador/brister.

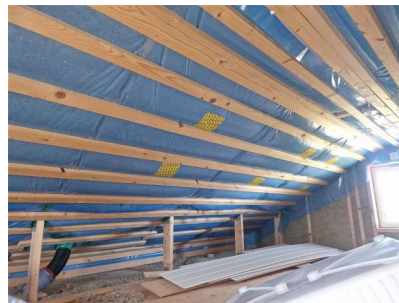
Vindsutrymmet är parallelltaksisolerat vilket gör att yttertaketets insida inte går att inspektera.

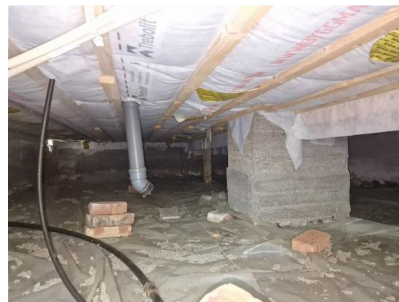
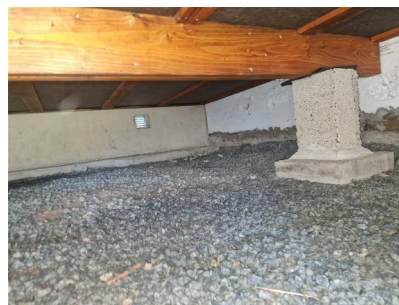
Huset har tre krypgrunder, ursprungsdelen samt tillbyggnader åt norr och söder.

Vid kontroll av konstruktion uppmättes fuktvärden över kritisk fuktnivå. I utrymmena noterades en del organiskt material på marken.

Uteluftsventilerade krypgrunder med bjälklag av organiskt material drabbas ofta av fuktrelaterade skador på grund av naturlig fuktpåverkan. Detta kan resultera i mikrobiella skador.

Fuktkvoten uppmättes stickprovvis i träkonstruktionerna till mellan 17-19 %.

Det finns risk för mikrobiell tillväxt om den relativa fuktigheten (RF) i luften är över 75 %, vilket i gran- och furuvirke motsvarar en fuktkvot (FK) på ca 17 %.

För att undvika detta så måste grundens klimat bli torrare. Läs Anticimex faktablad om uteluftsventilerade krypgrunder för tips och råd.
